Klimaatstresstest

Stresstest wateroverlast

Kern Heesbeen

Bestaande situatie.

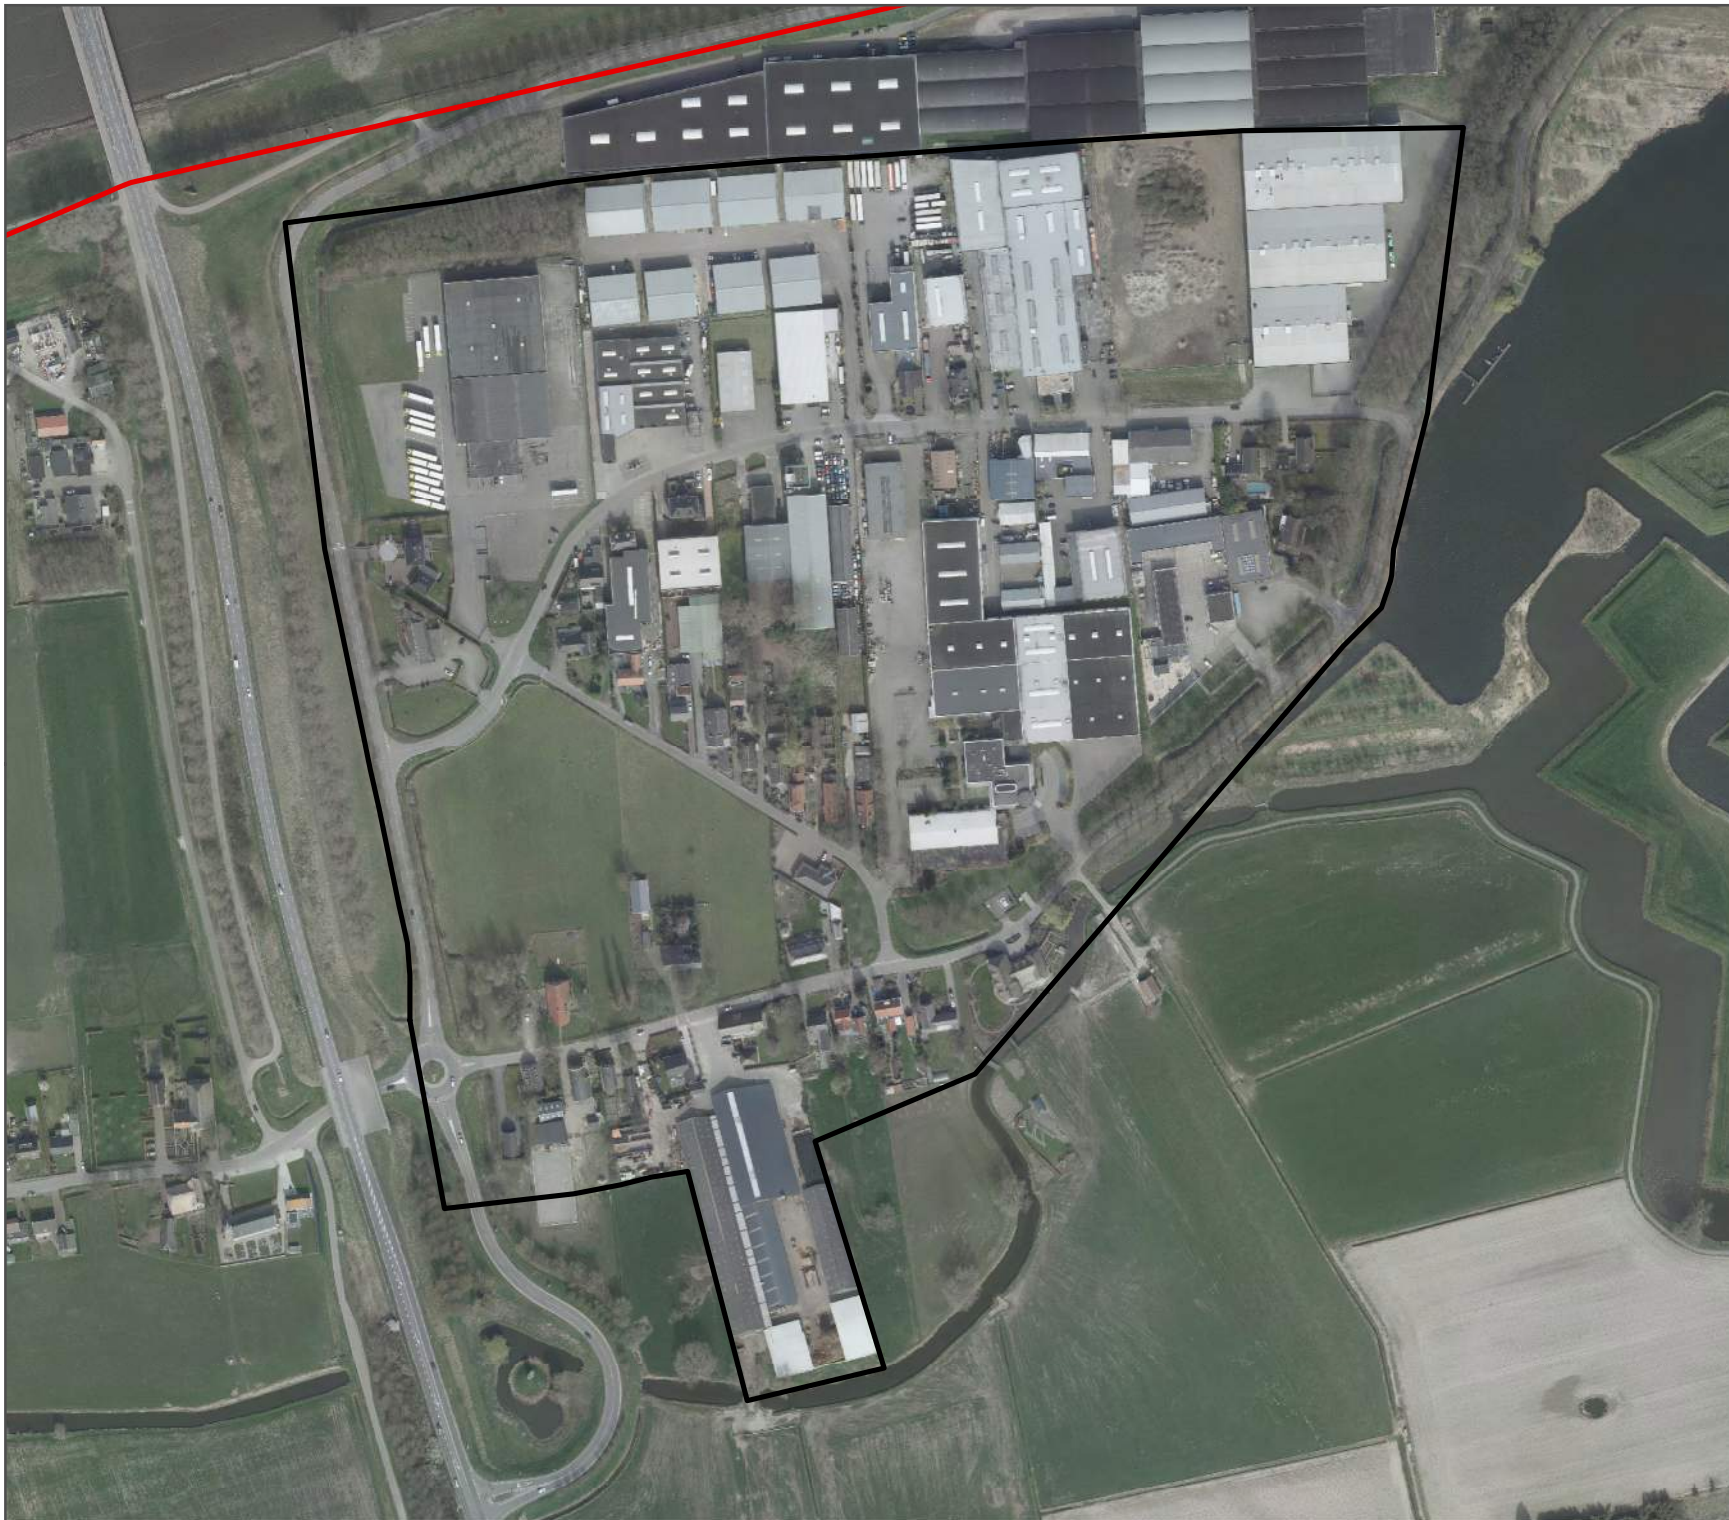
Klimaatbui 44mm

Waterdiepte (m)

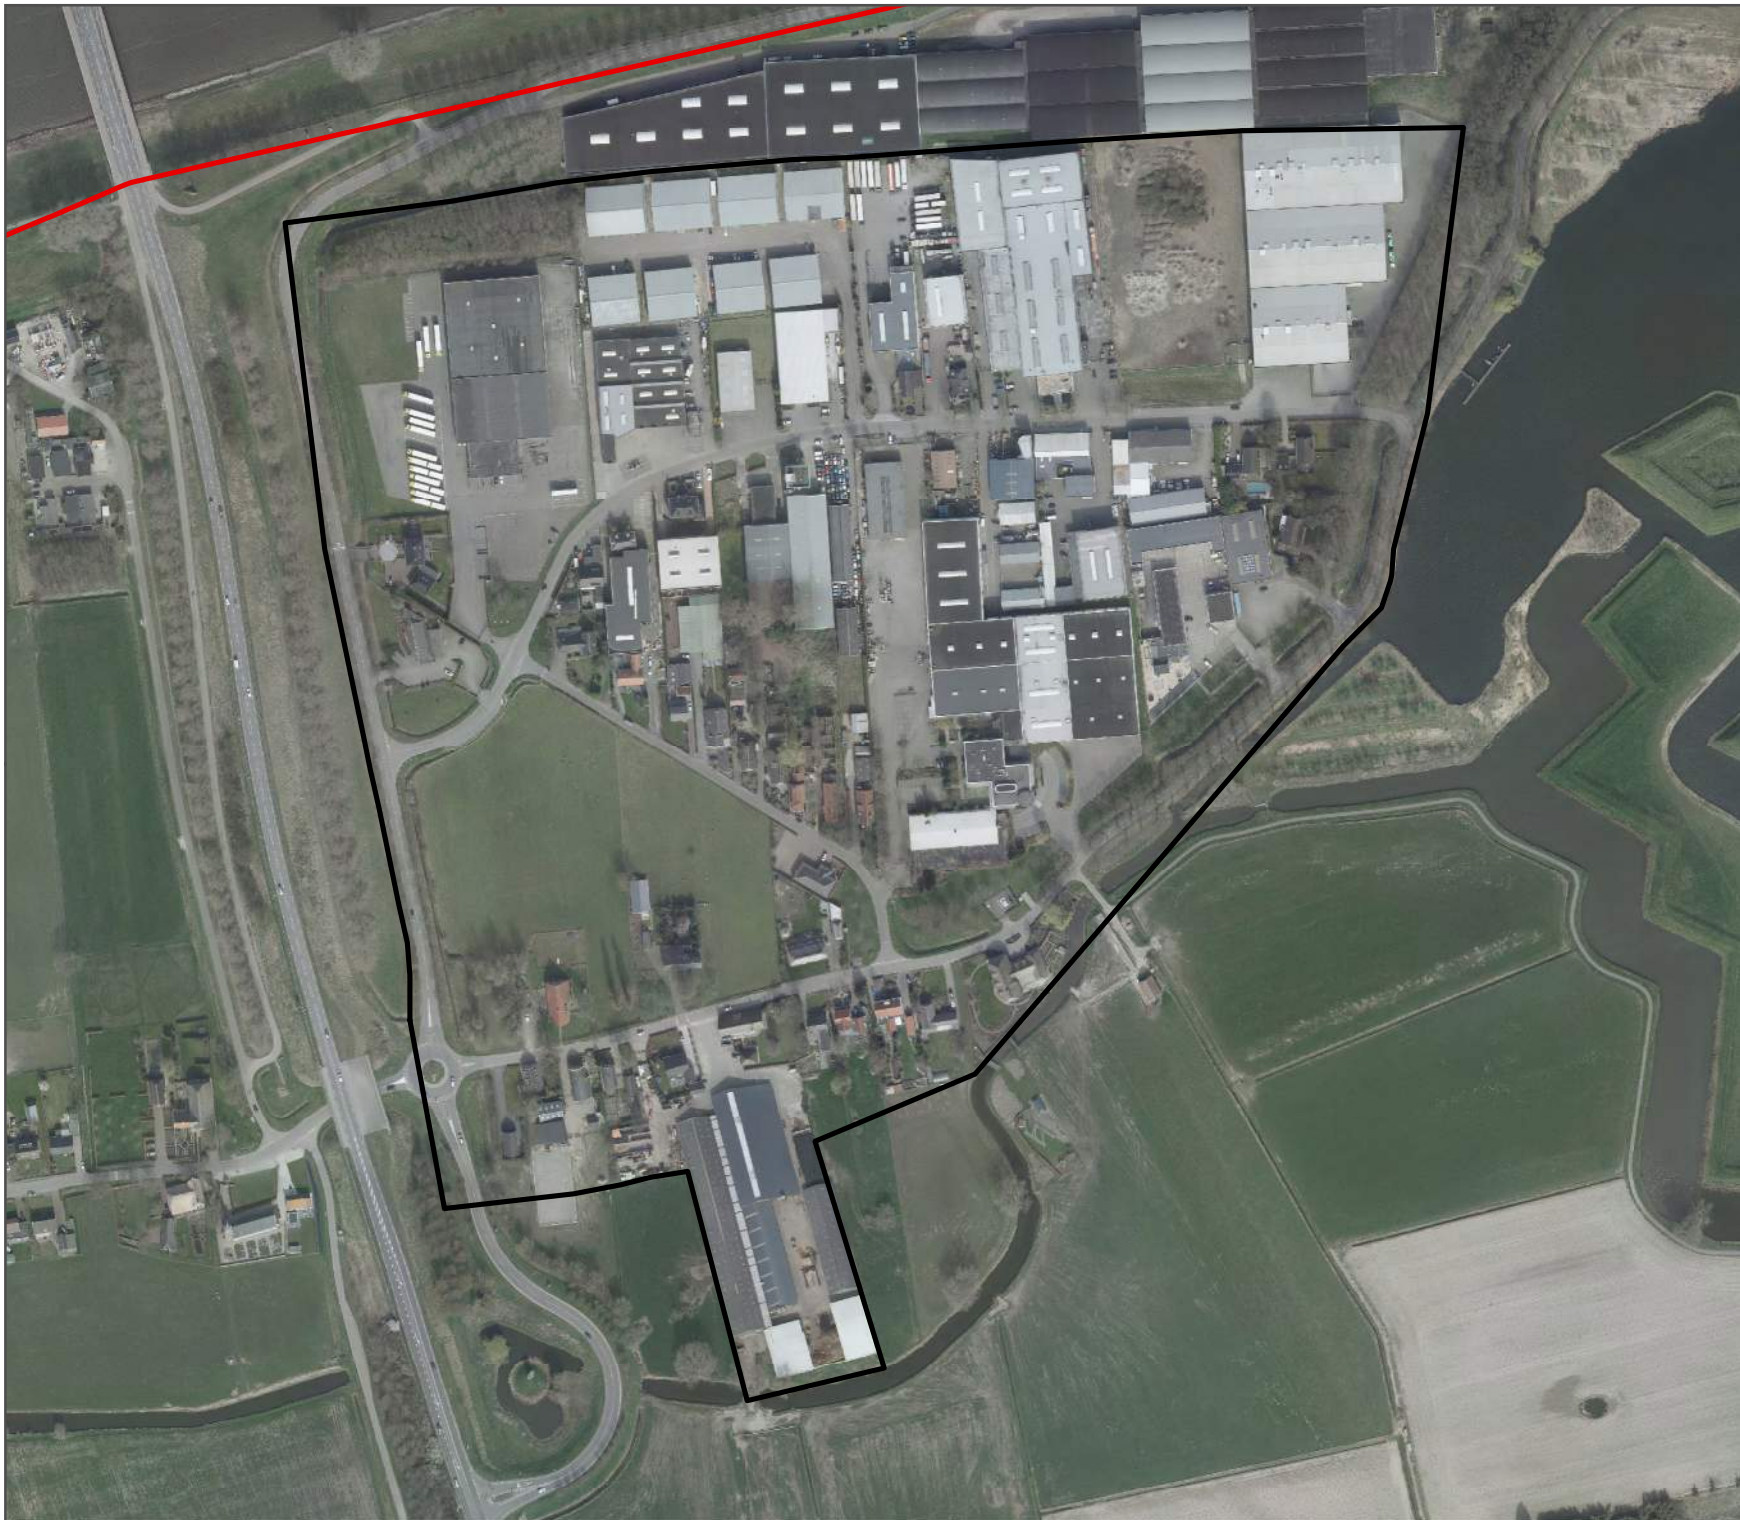
Bestaande situatie.

Klimaatbui 70mm

Waterdiepte (m)

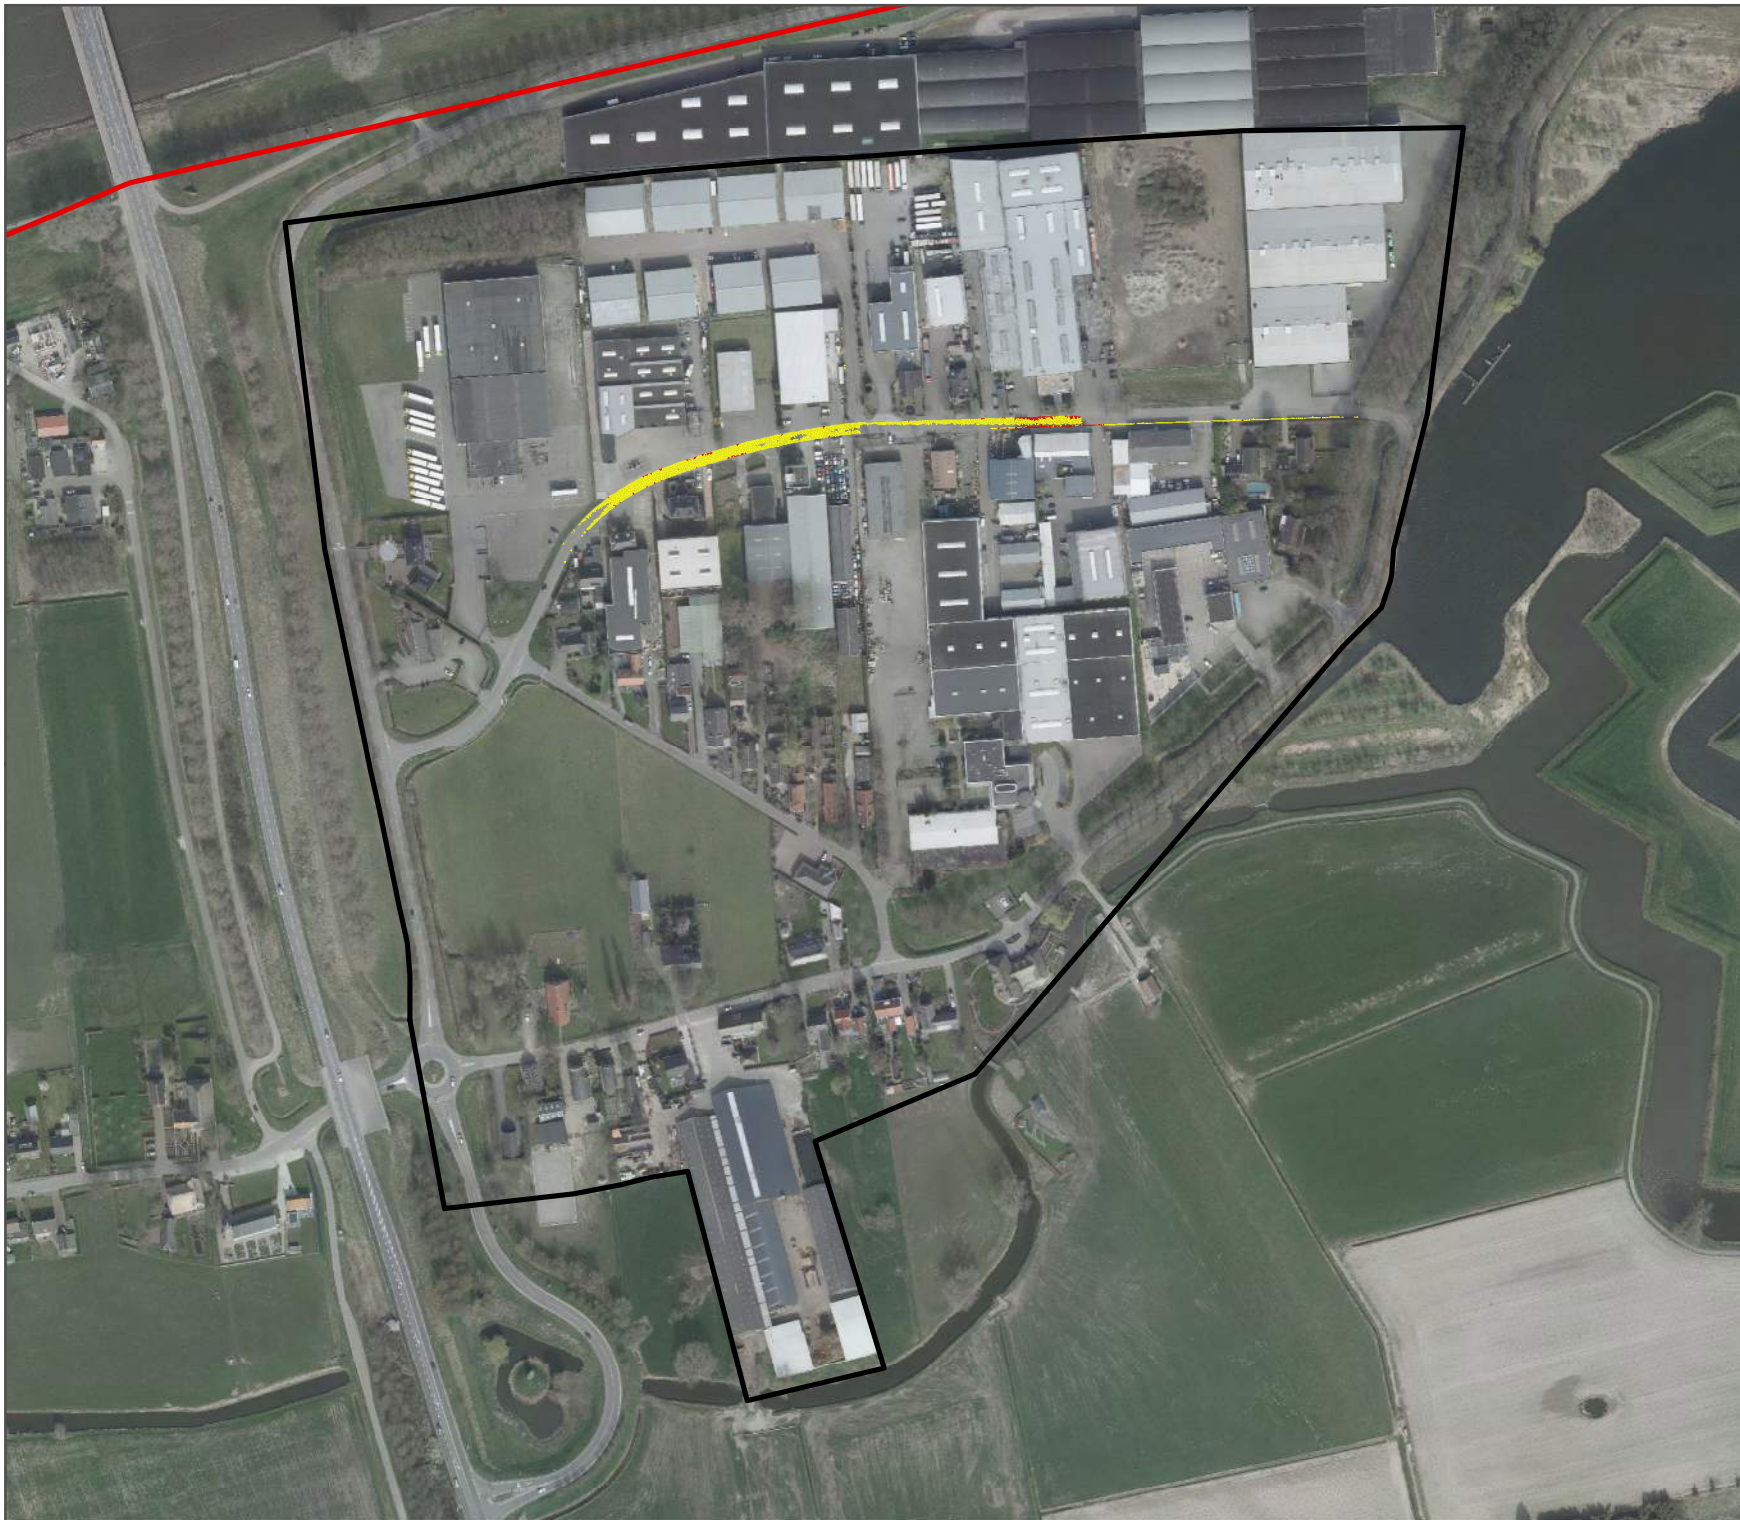
Bestaande situatie.

Klimaatbui 90mm

Waterdiepte (m)

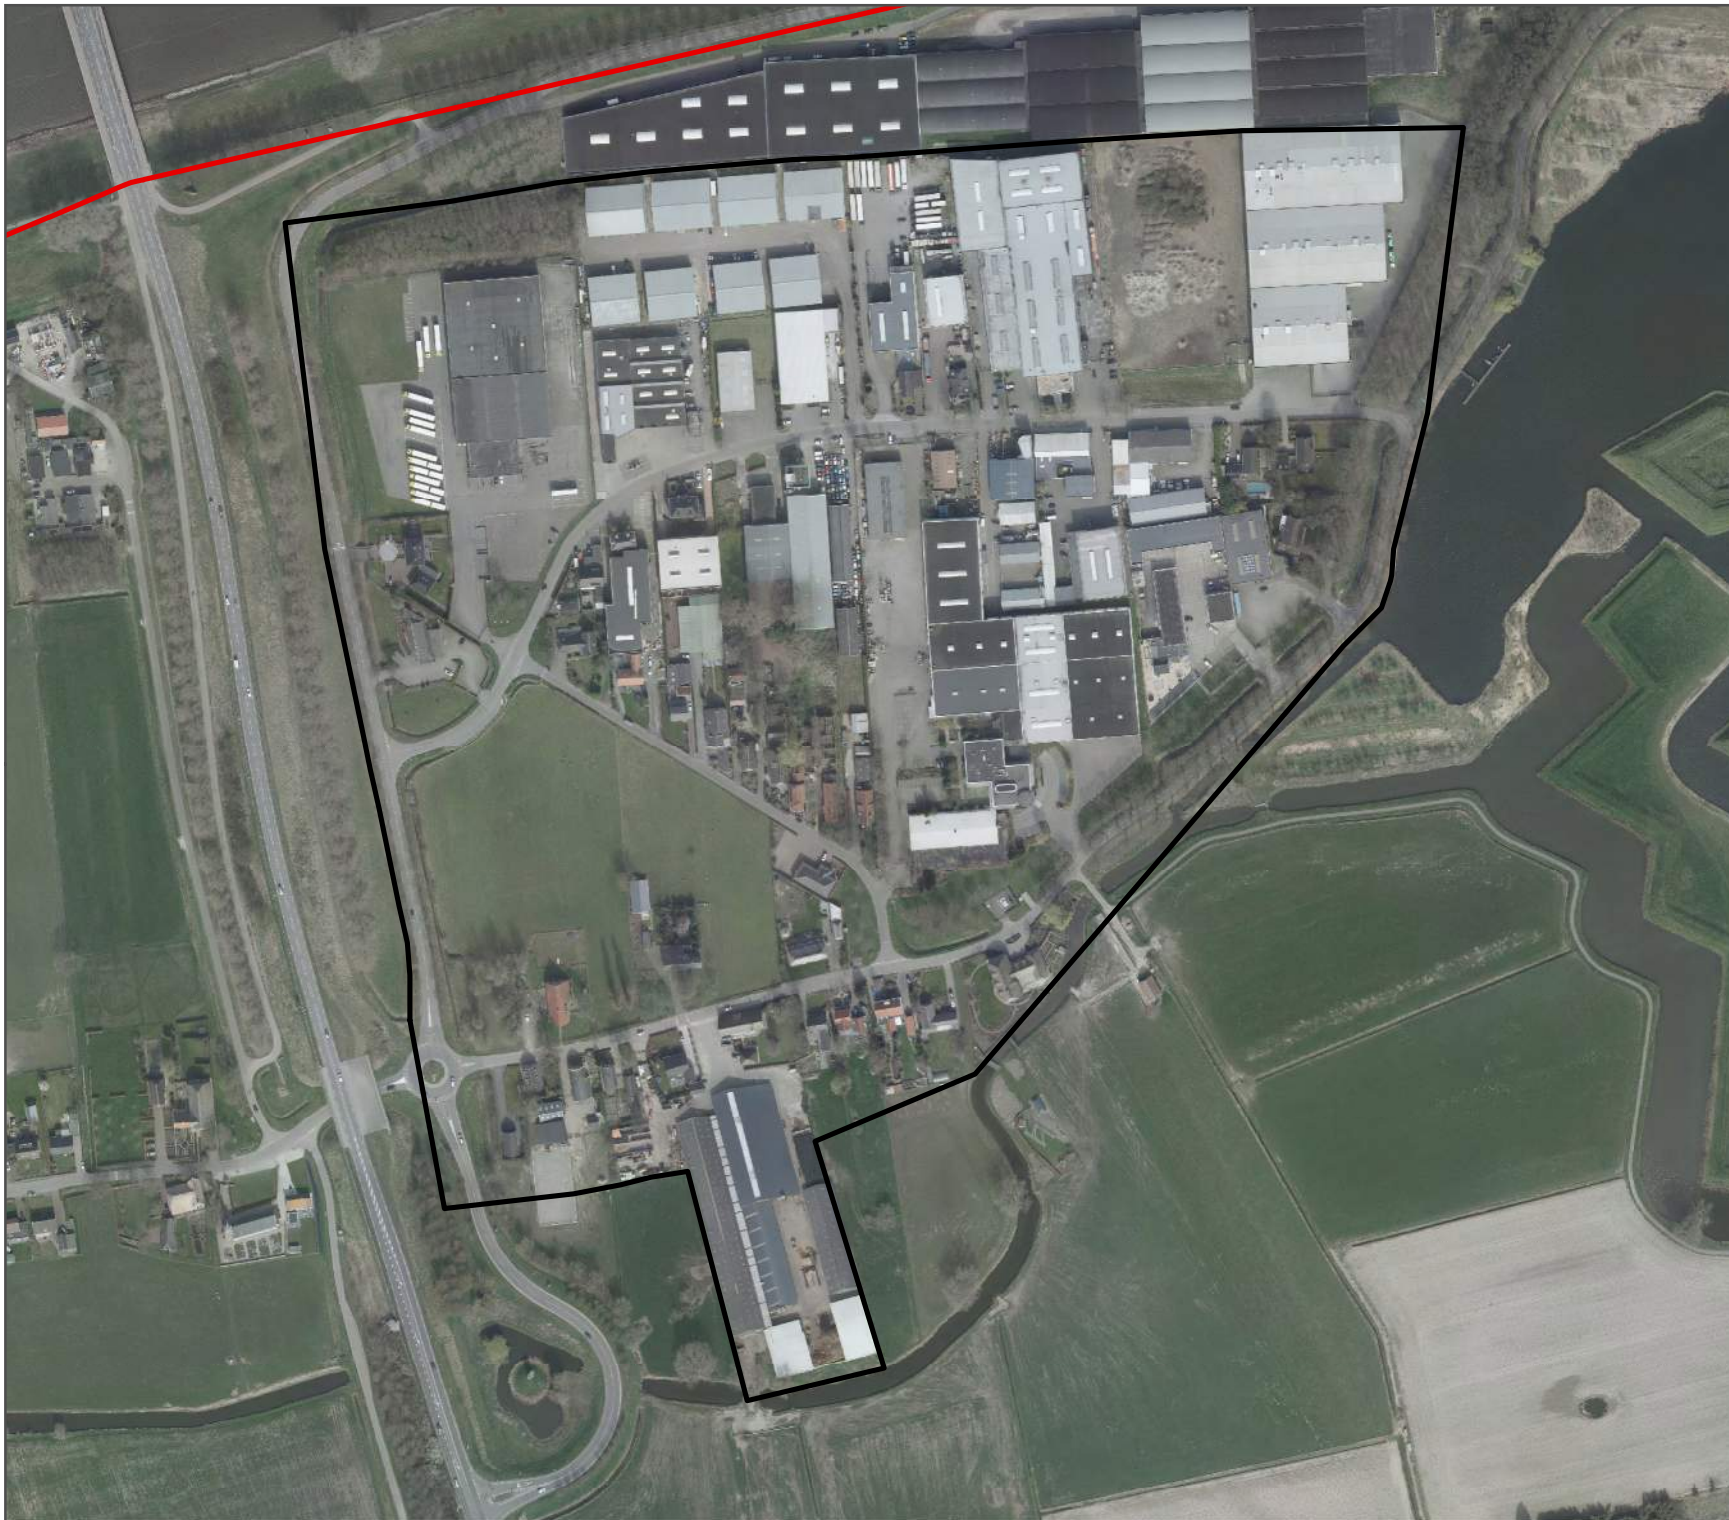
Bestaande situatie.
Klimaatbui 160mm

Waterdiepte (m)
