# Klimaatstresstest

Stresstest wateroverlast

Kern Dalem

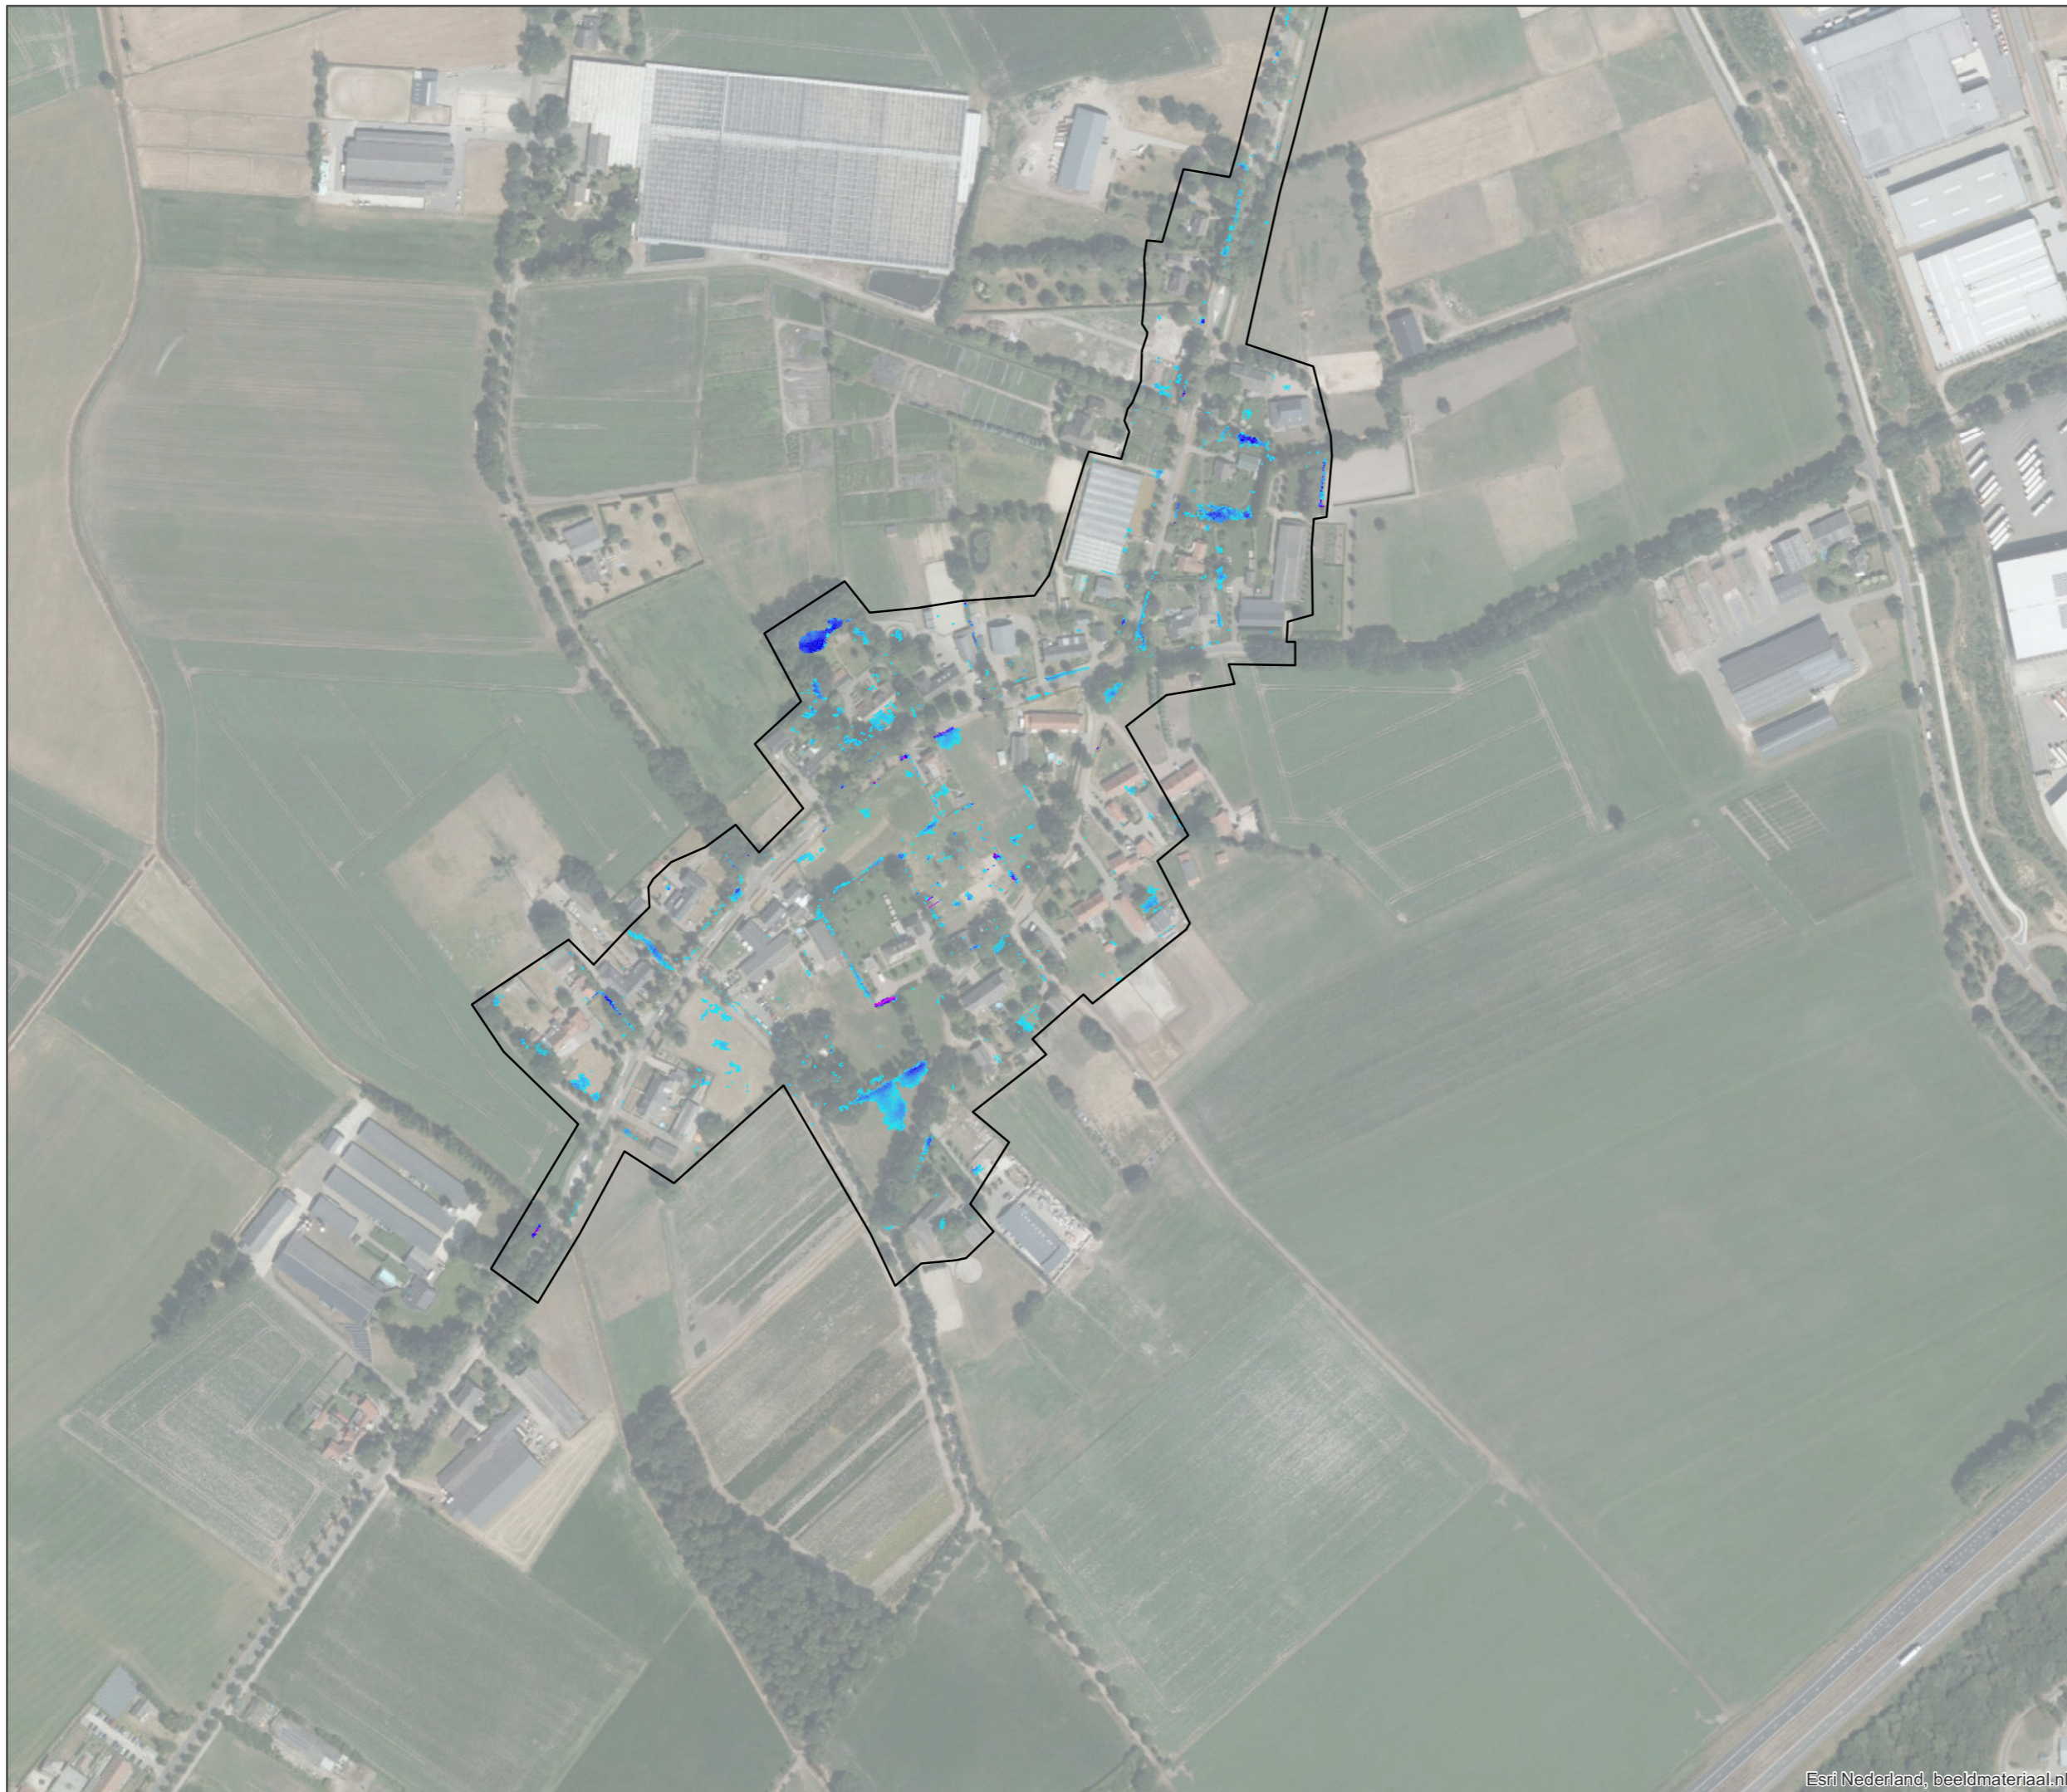
Bestaande situatie. Bui 8

Waterdiepte (m)

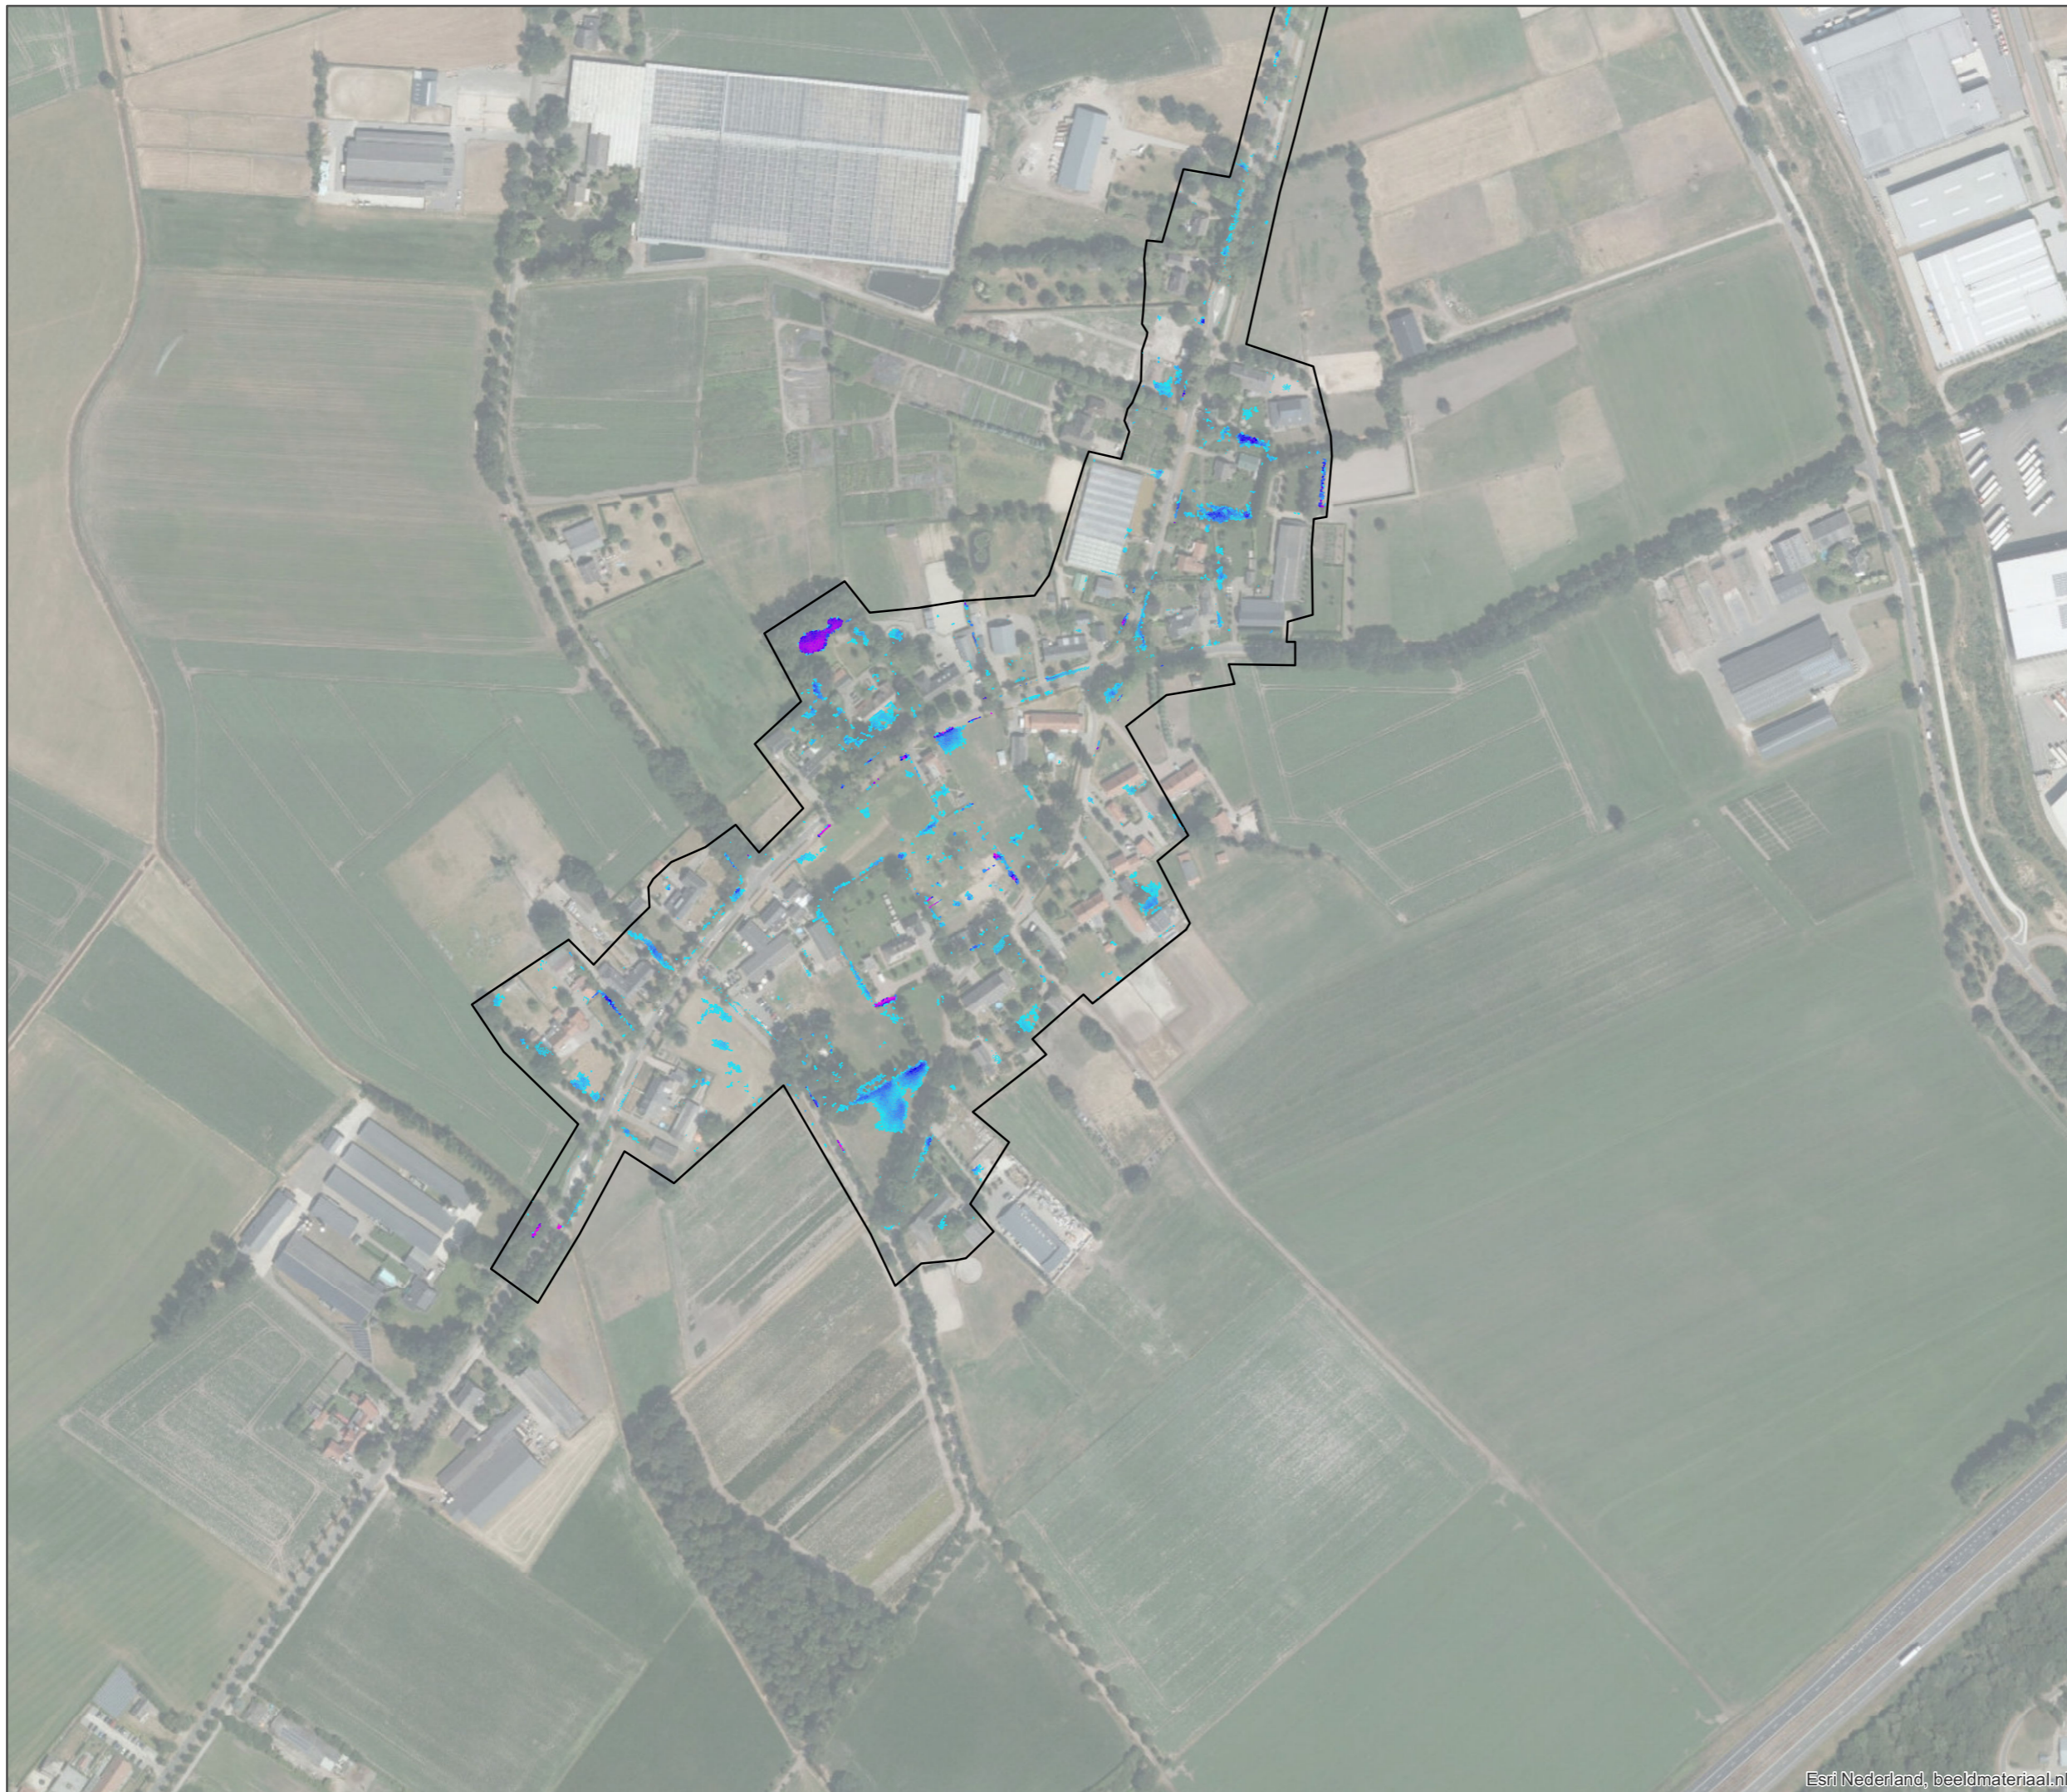
Bestaande situatie. Bui 9

Waterdiepte (m)

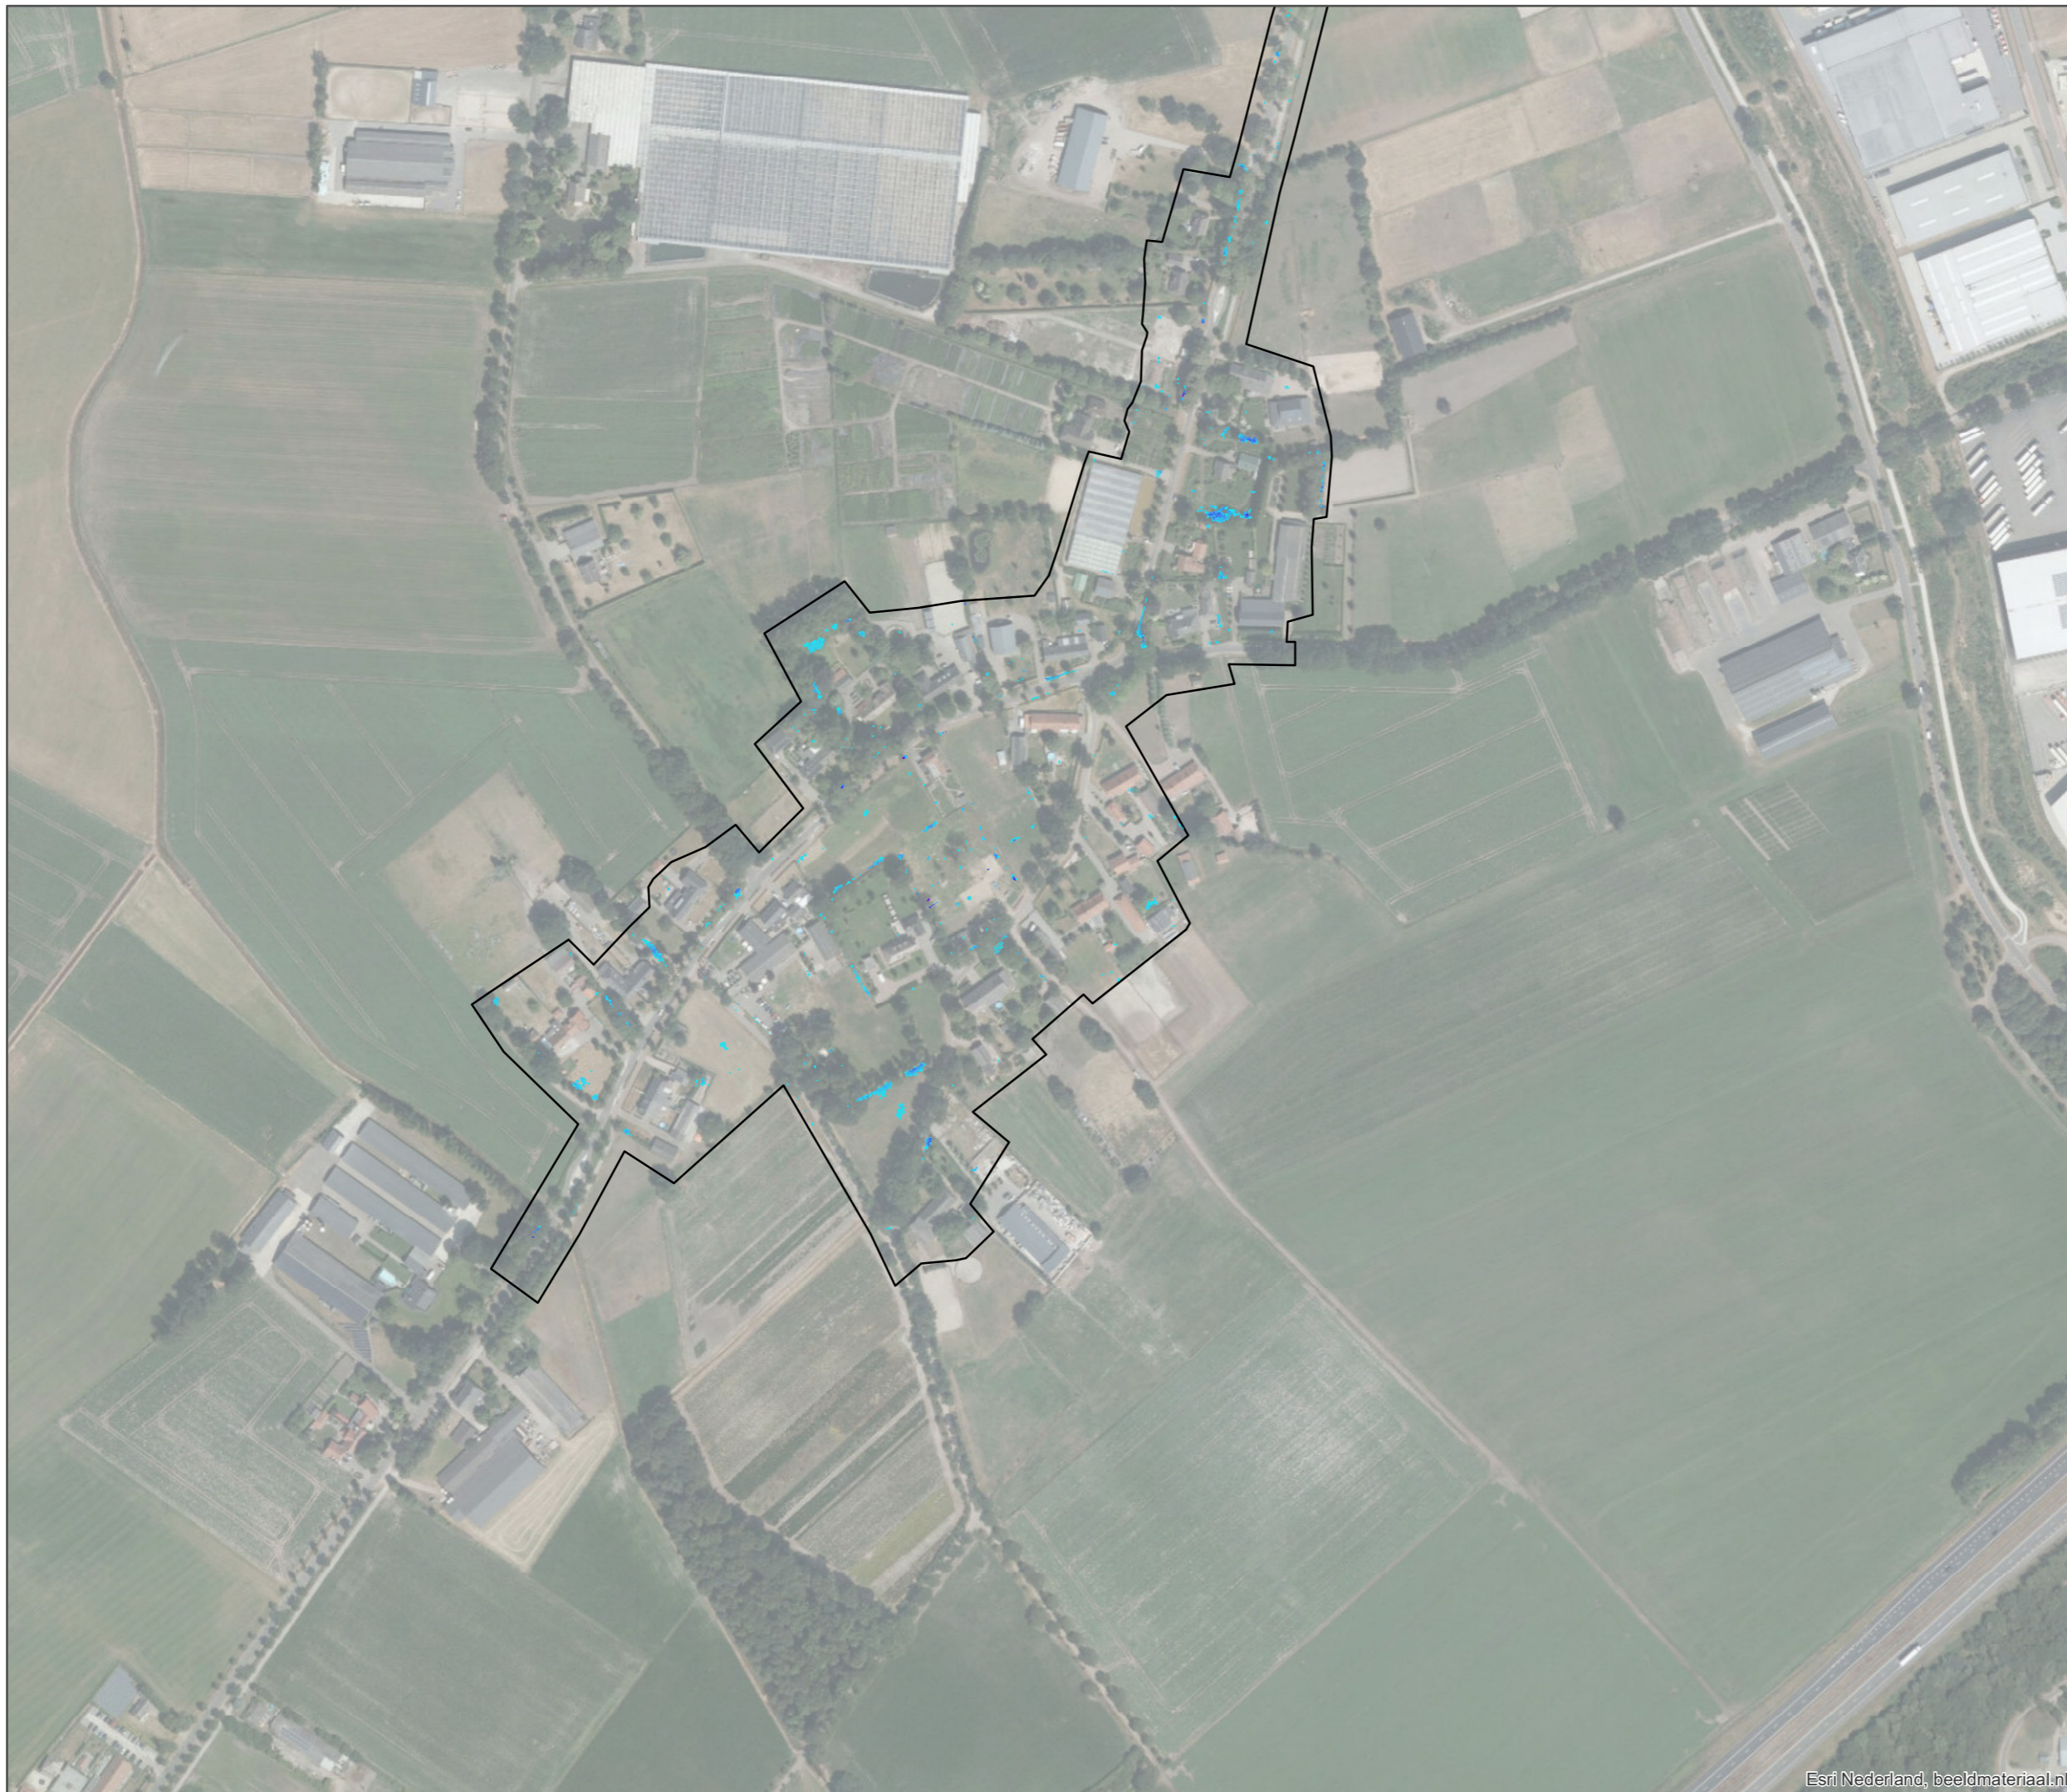
Bestaande situatie. Neerslagradar 1 juni 2016

Waterdiepte (m)

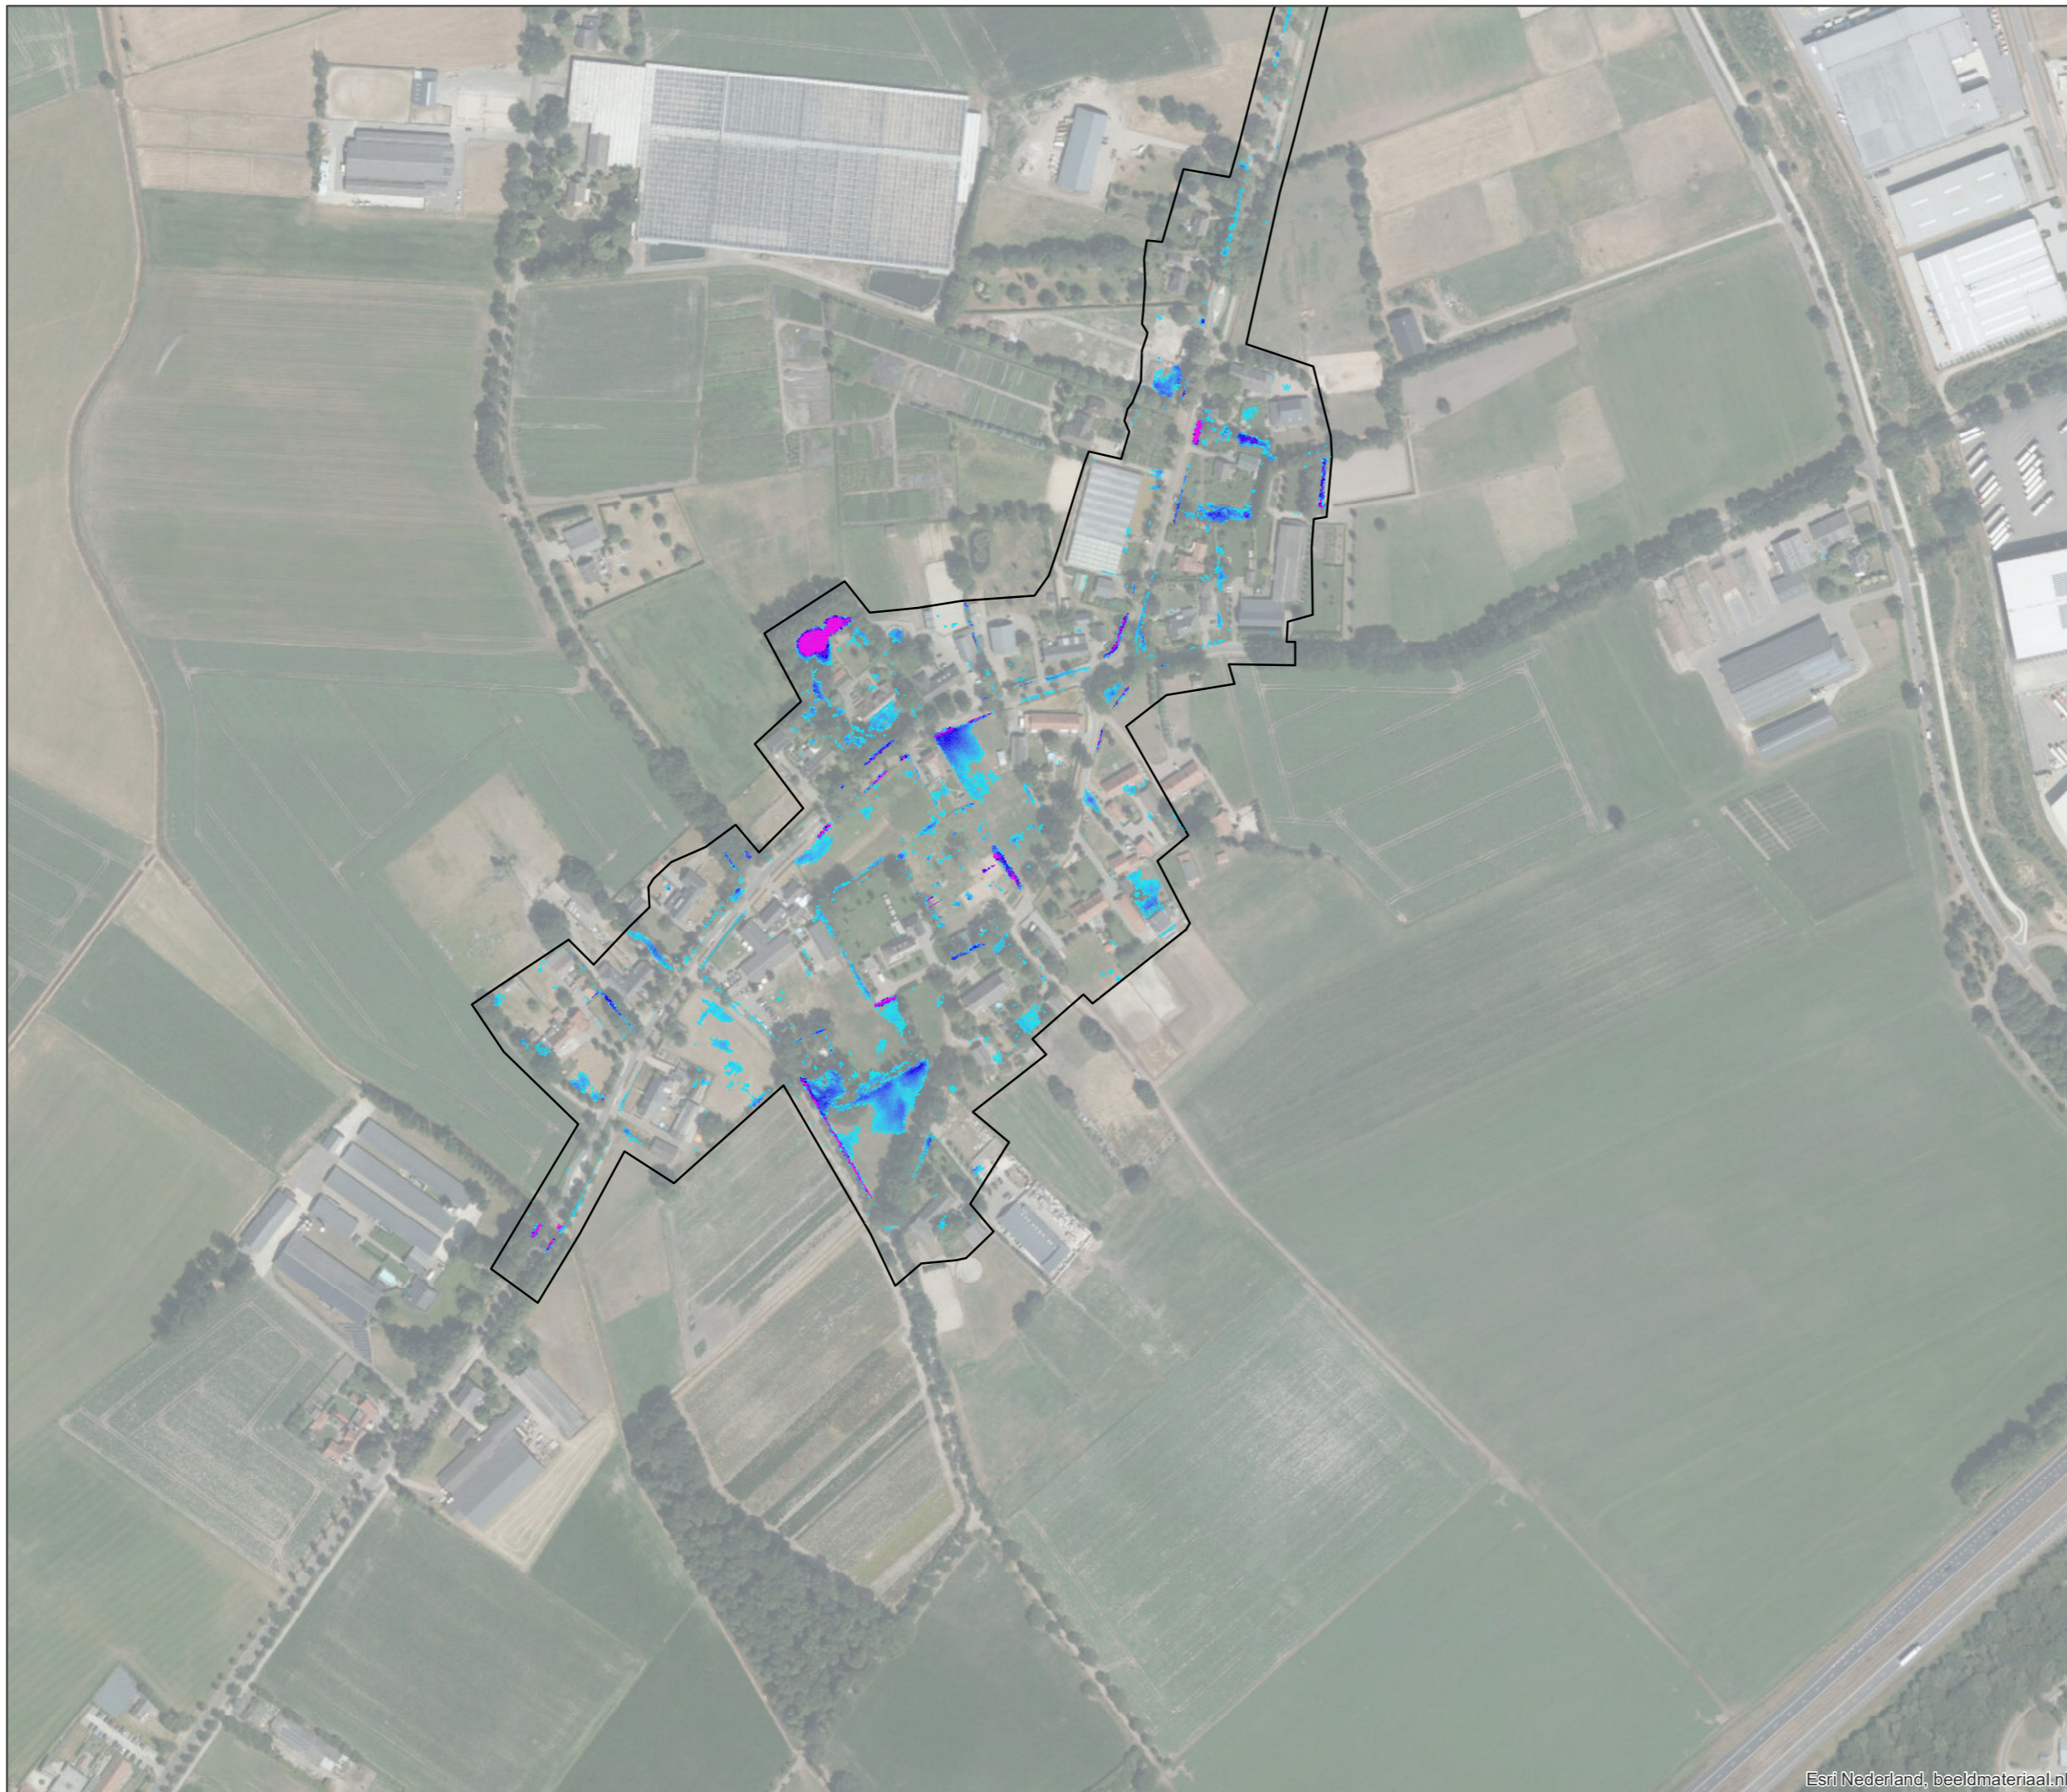
Bestaande situatie. Klimaatbui 70mm

Waterdiepte (m)

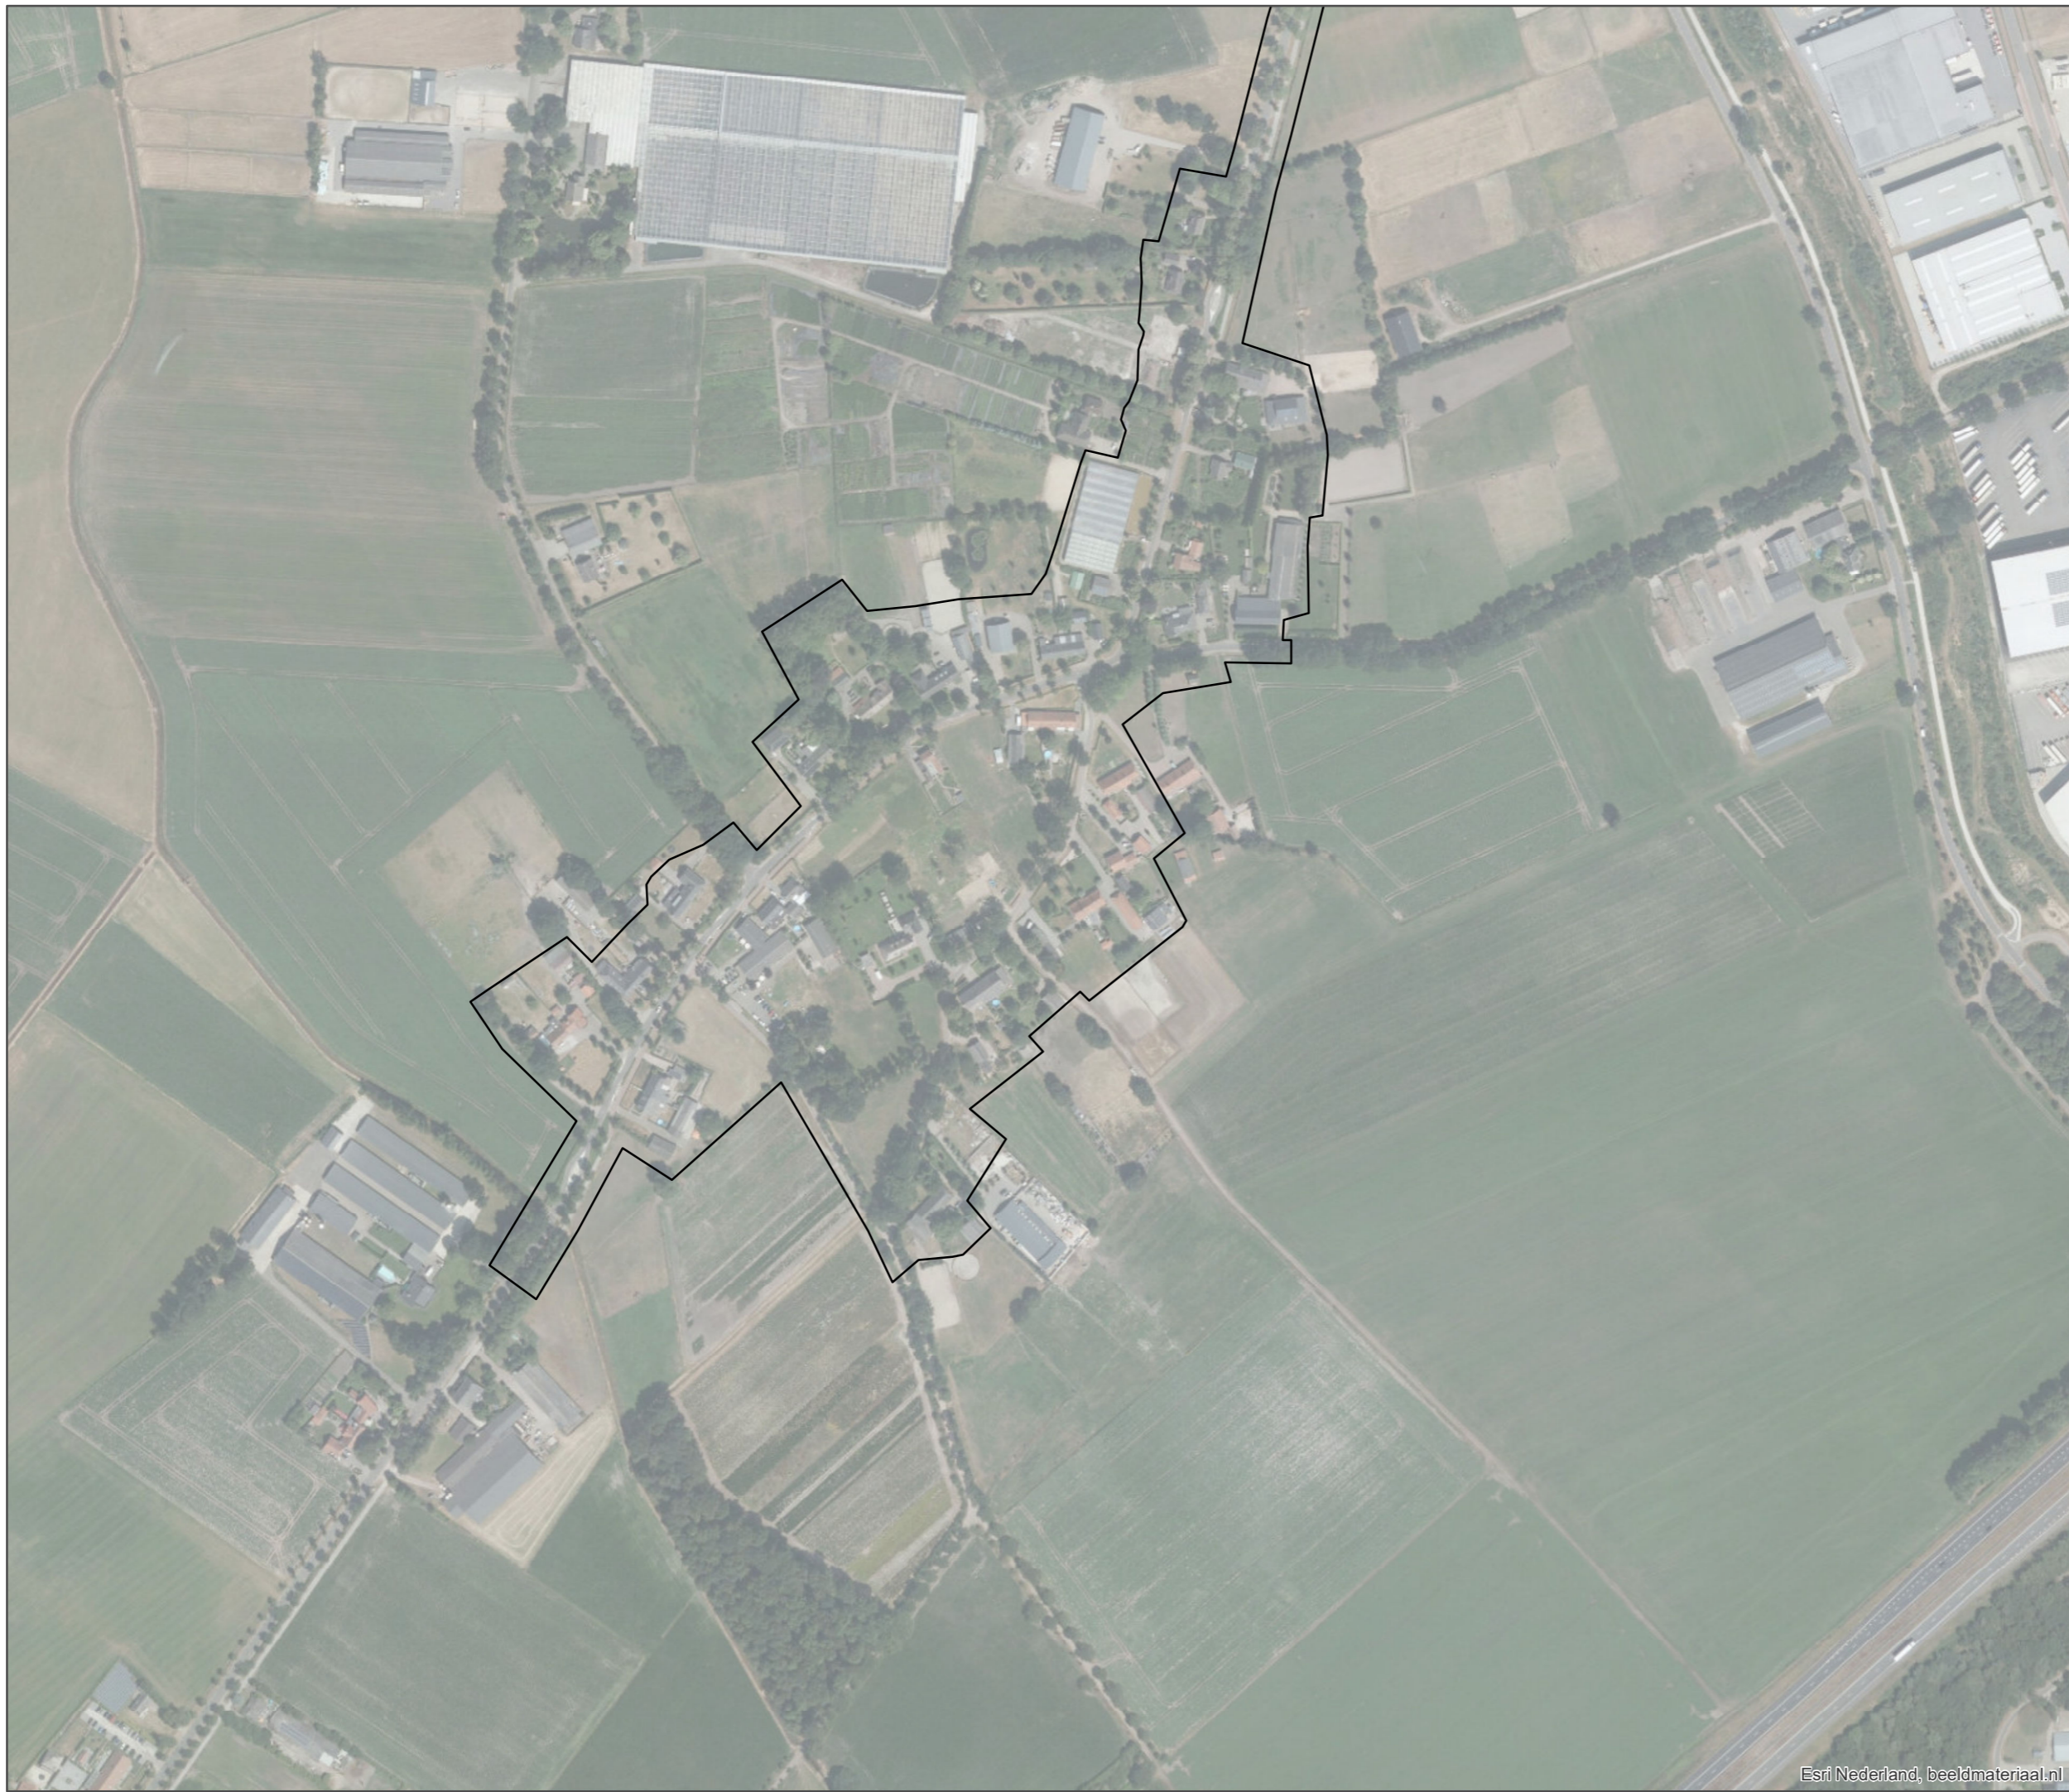
Stresstest wateroverlast  
Kern Dalem  
Bestaande situatie. Klimaatbui 70mm

- Begaanbaarheid wegen**
- Slecht Begaanbaar
  - Onbegaanbaar

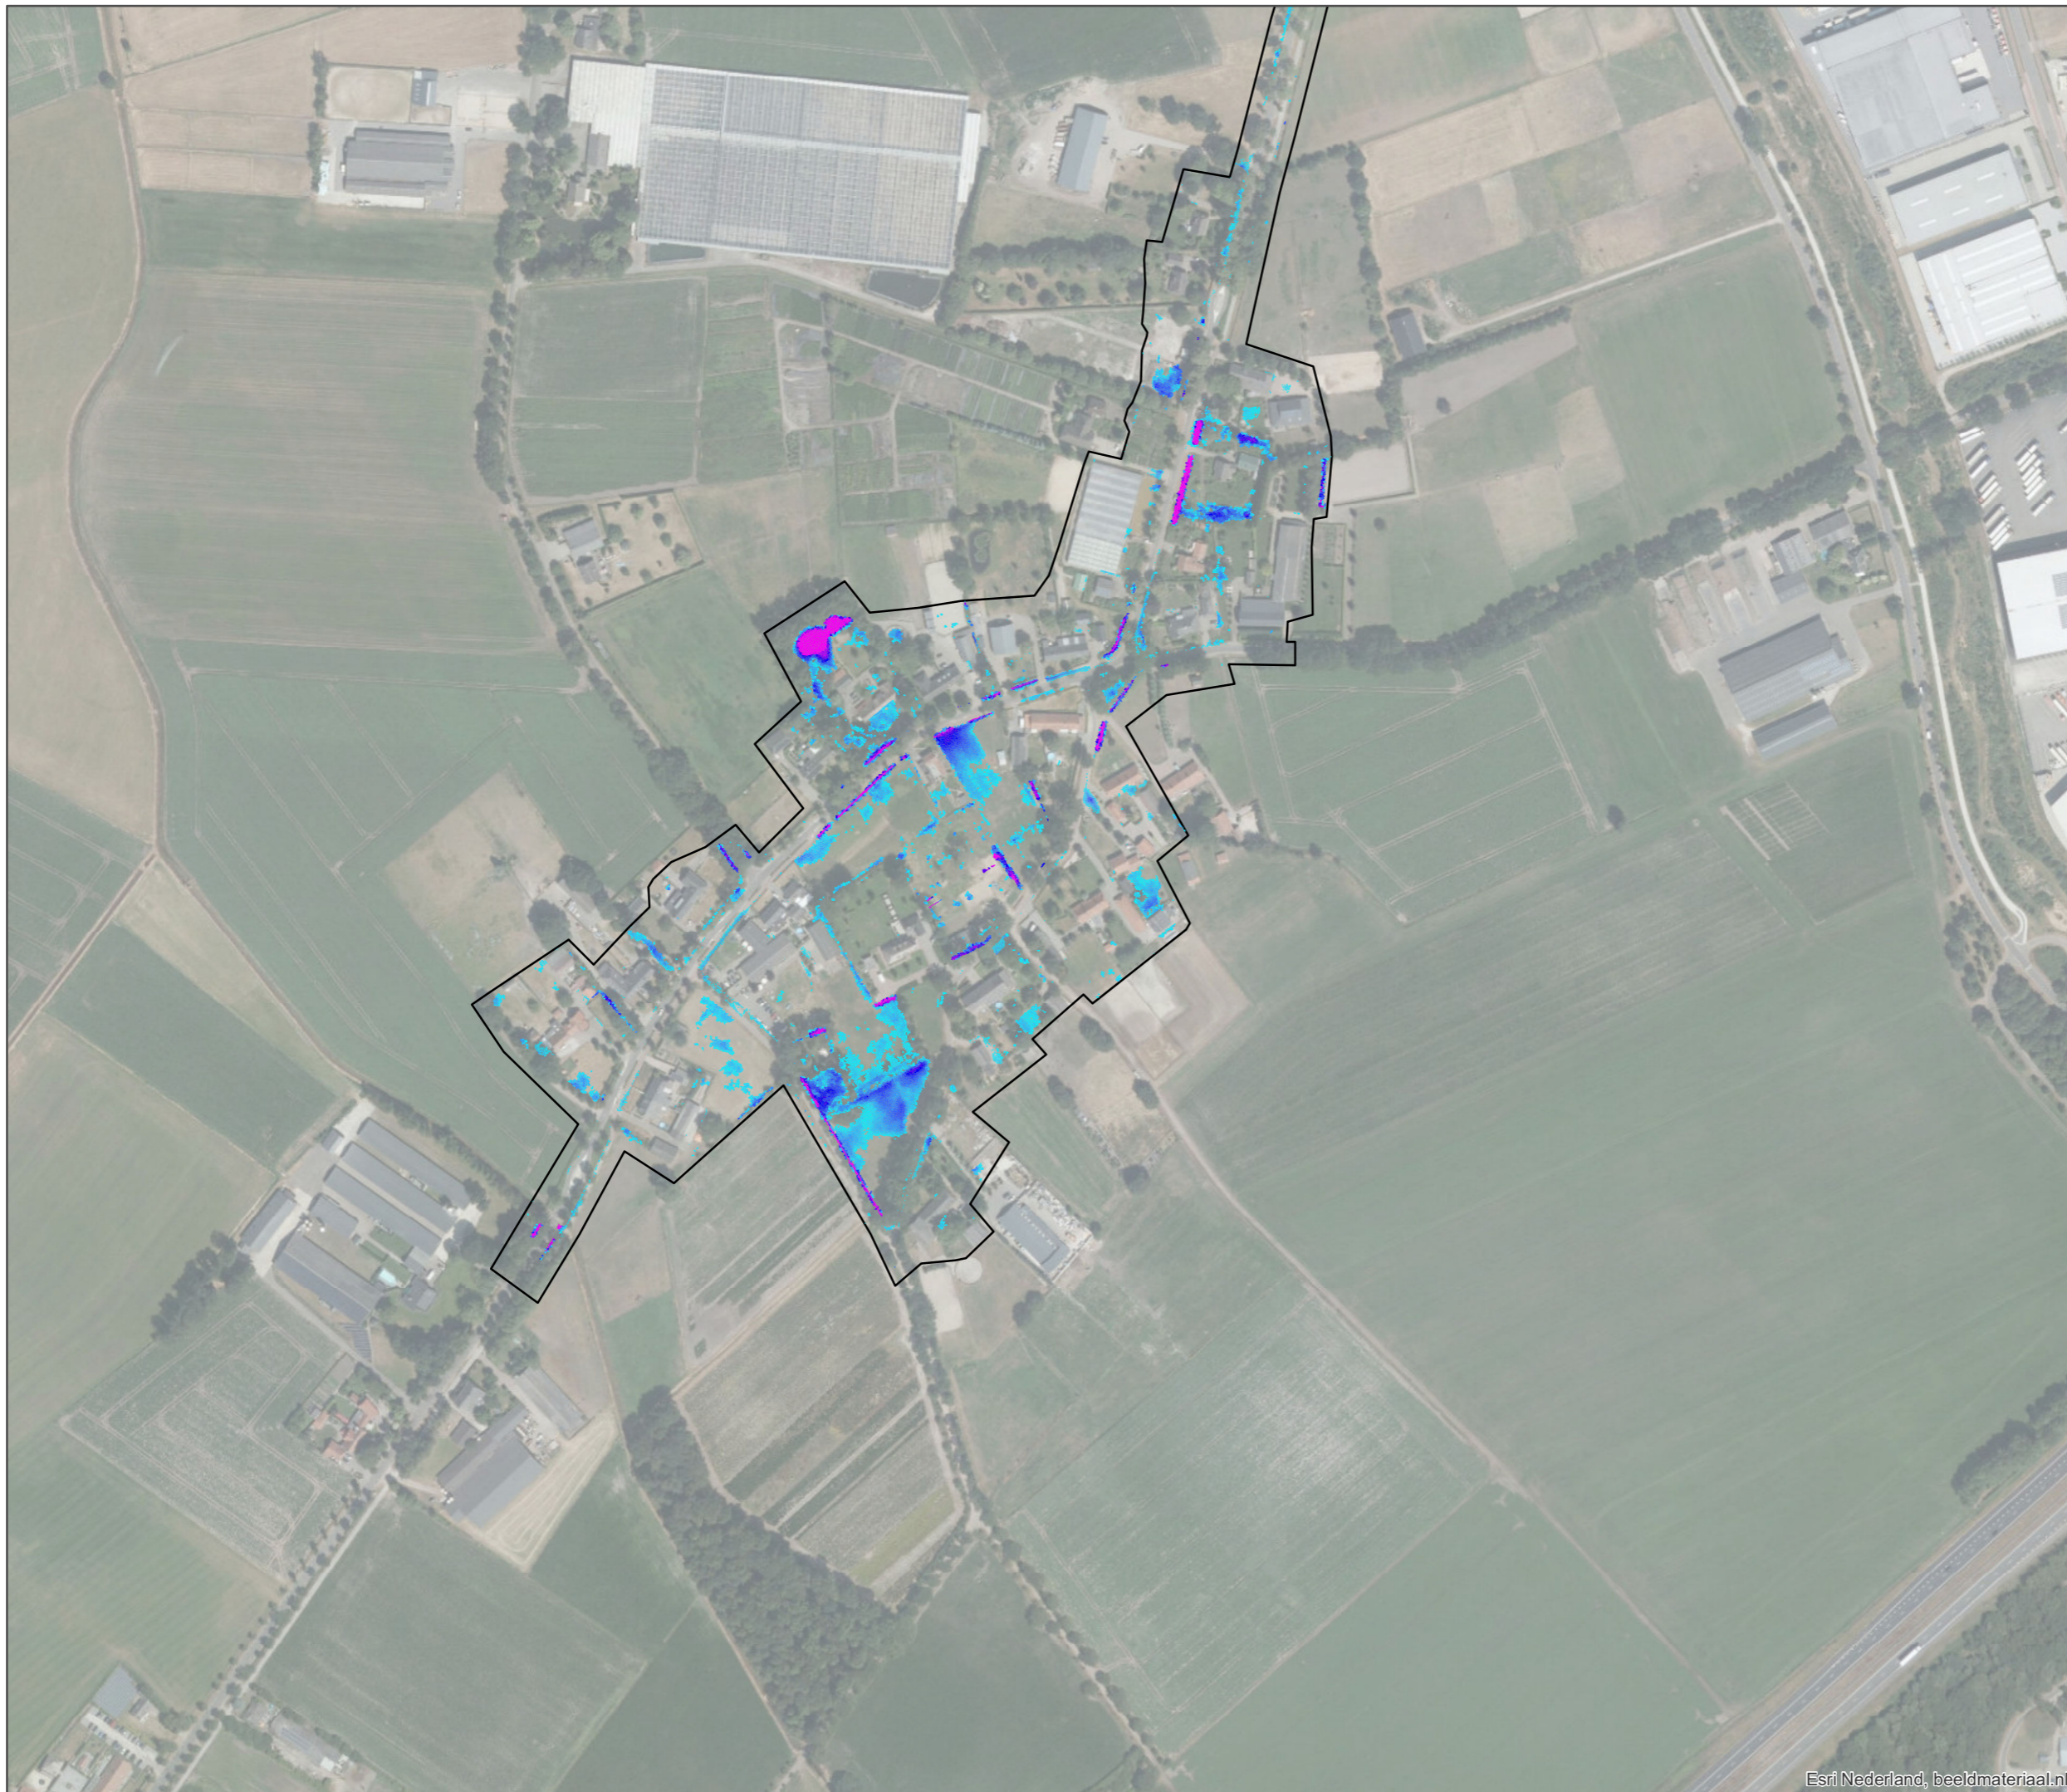
Bestaande situatie. Klimaatbui 90mm

Waterdiepte (m)
