# Klimaatstresstest

Stresstest wateroverlast

Kern Dalem

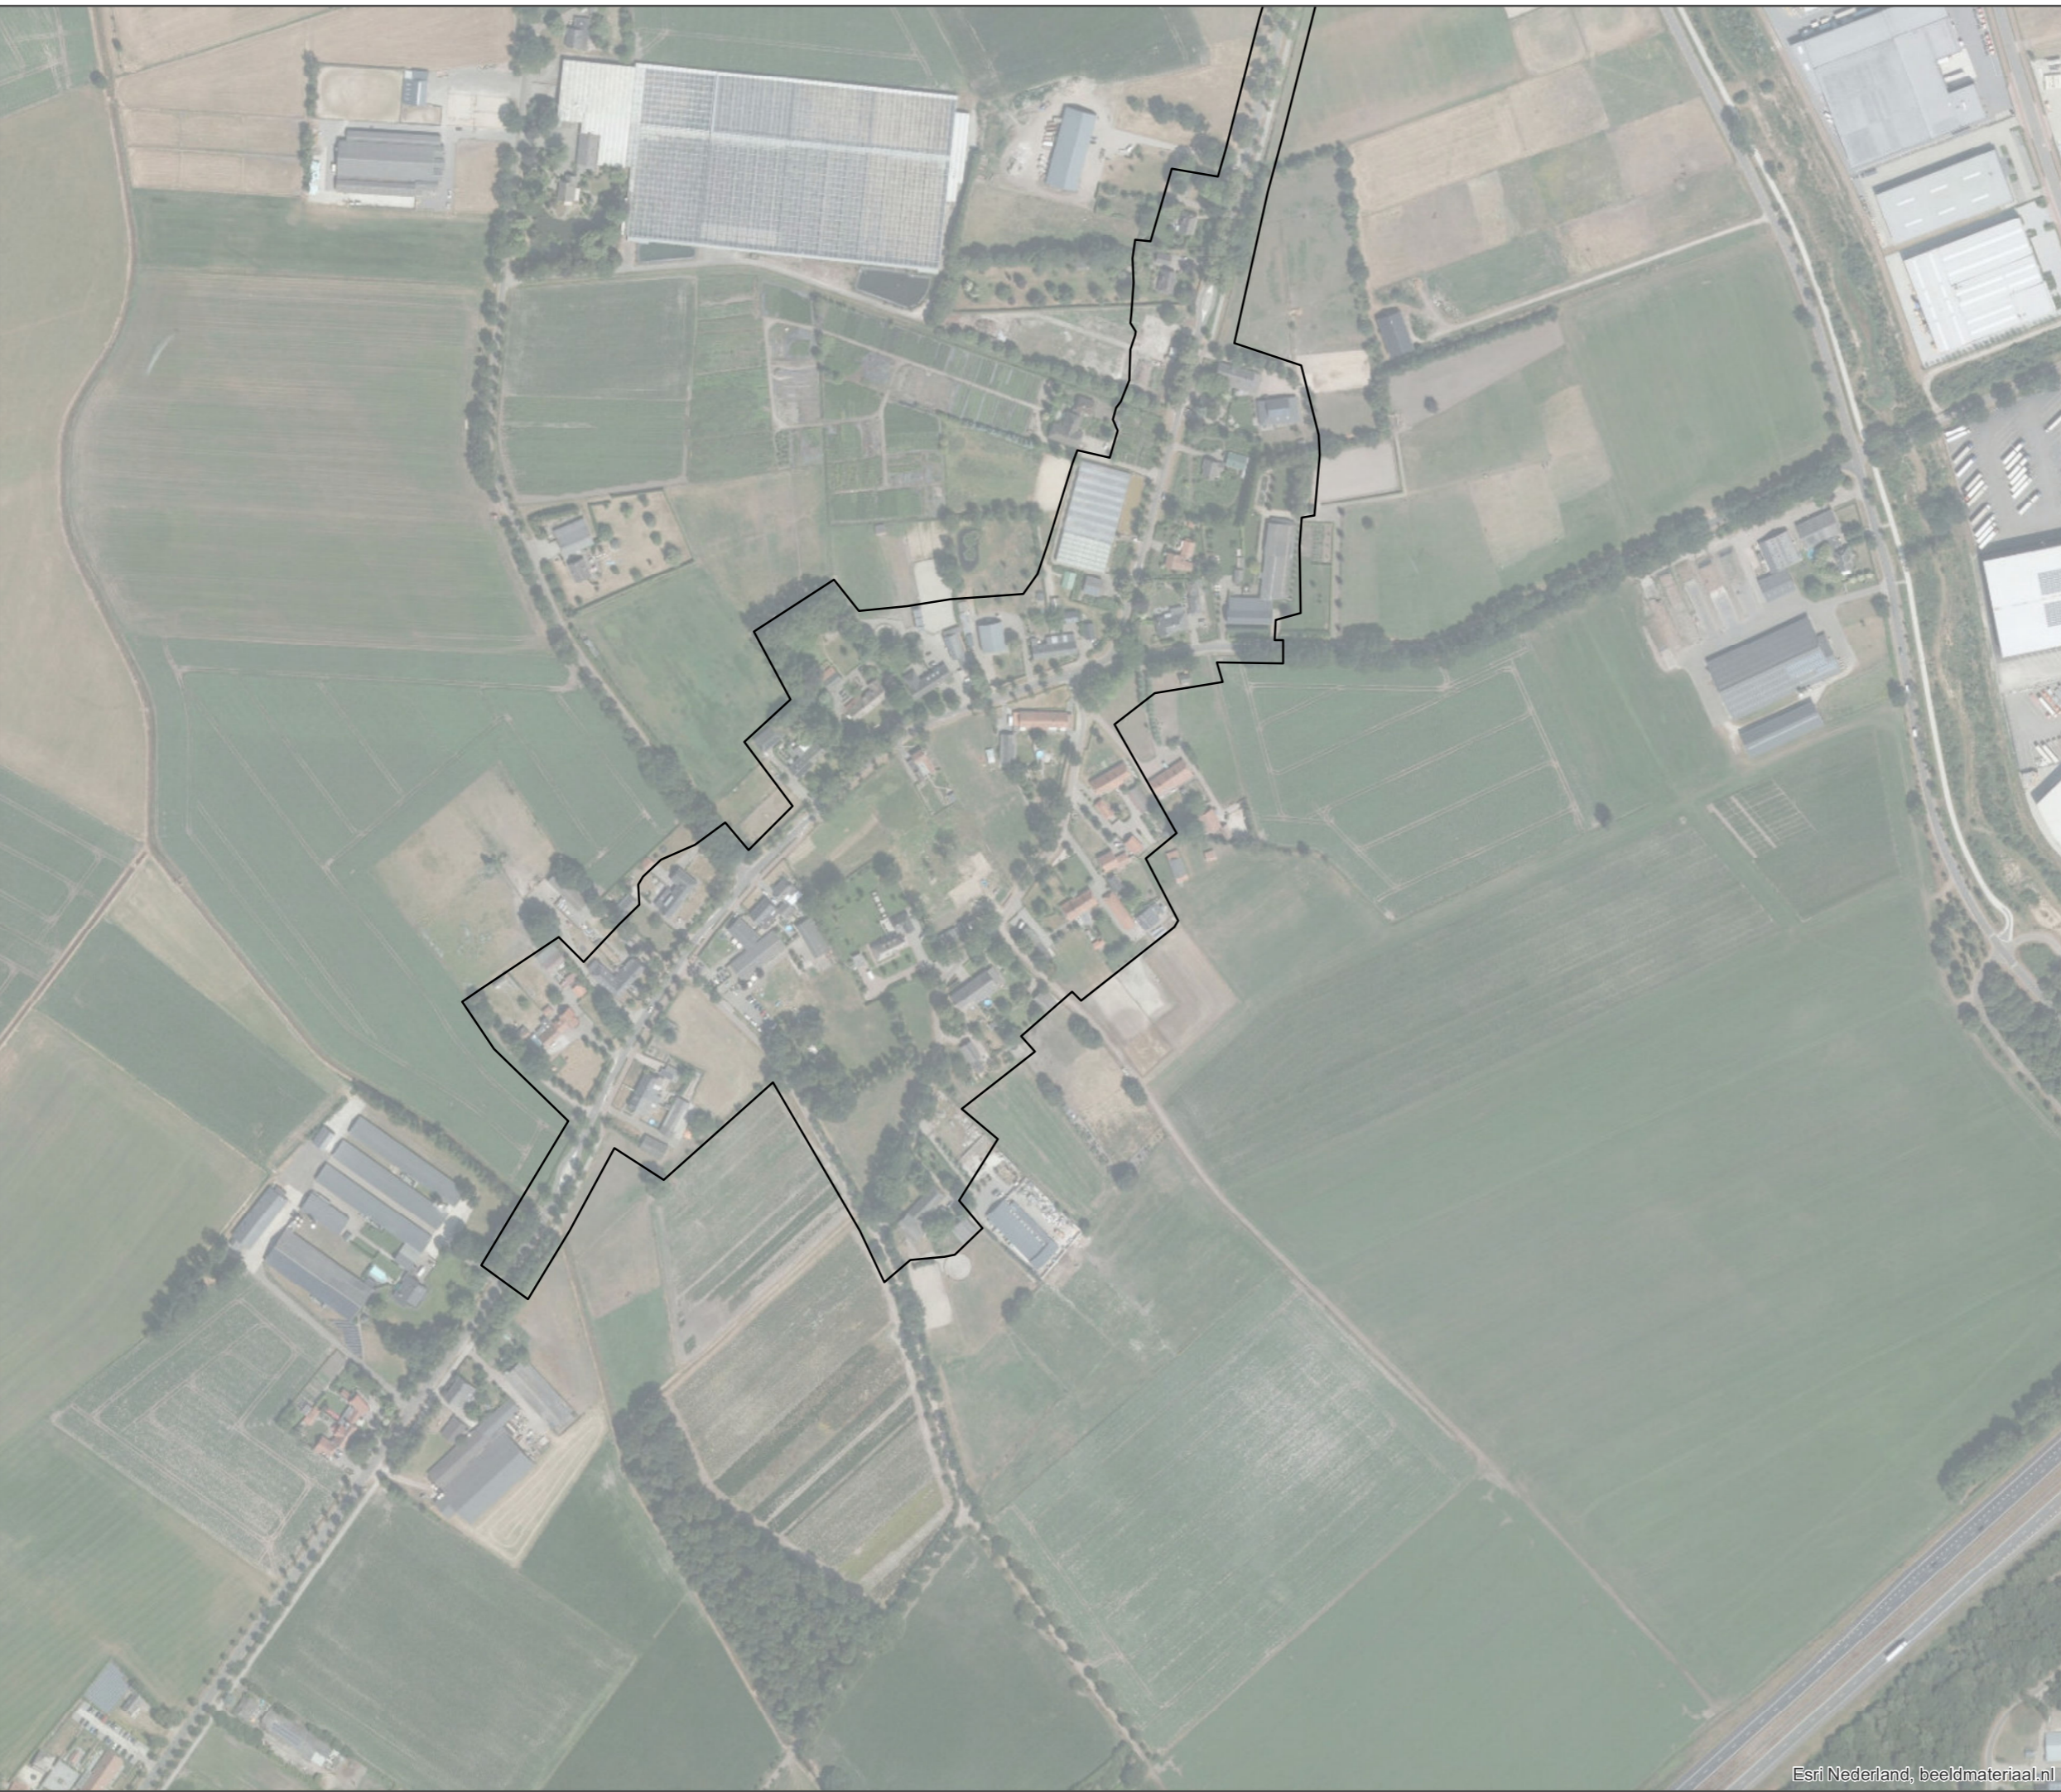
Bestaande situatie. Klimaatbui 90mm

### Begaanbaarheid wegen
