Klimaatstresstest

Wateroverlast-analyse (70mm in 1 uur)
Begaanbaarheid wegen

Kern: Heeze

opdrachtgever: Gemeente Heeze-Leende

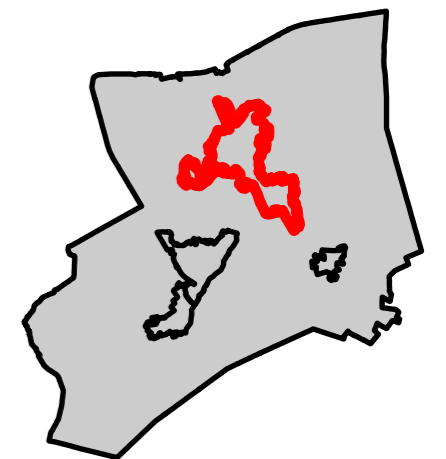
-   Goed begaanbaar
-   Slecht begaanbaar
-   Onbegaanbaar

De in de kaart weergegeven mate van begaanbaarheid van wegen laat de kwetsbare locaties naar voren komen bij een extreme neerslaggebeurtenis.

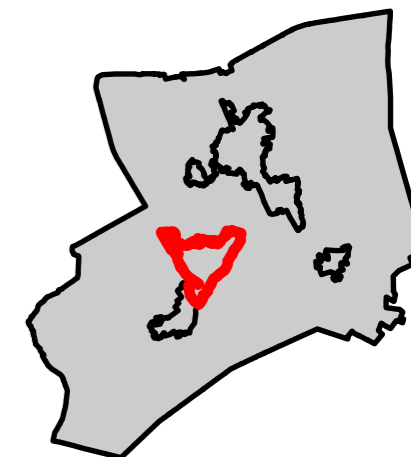
Wateroverlast-analyse (70mm in 1 uur)
Begaanbaarheid wegen

Kern: Leende

De in de kaart weergegeven mate van begaanbaarheid van wegen laat de kwetsbare locaties naar voren komen bij een extreme neerslaggebeurtenis.
