# Klimaatstresstest

Kwetsbaarheid voor funderingsschade als gevolg van paalrot

Gemeente Steenbergen

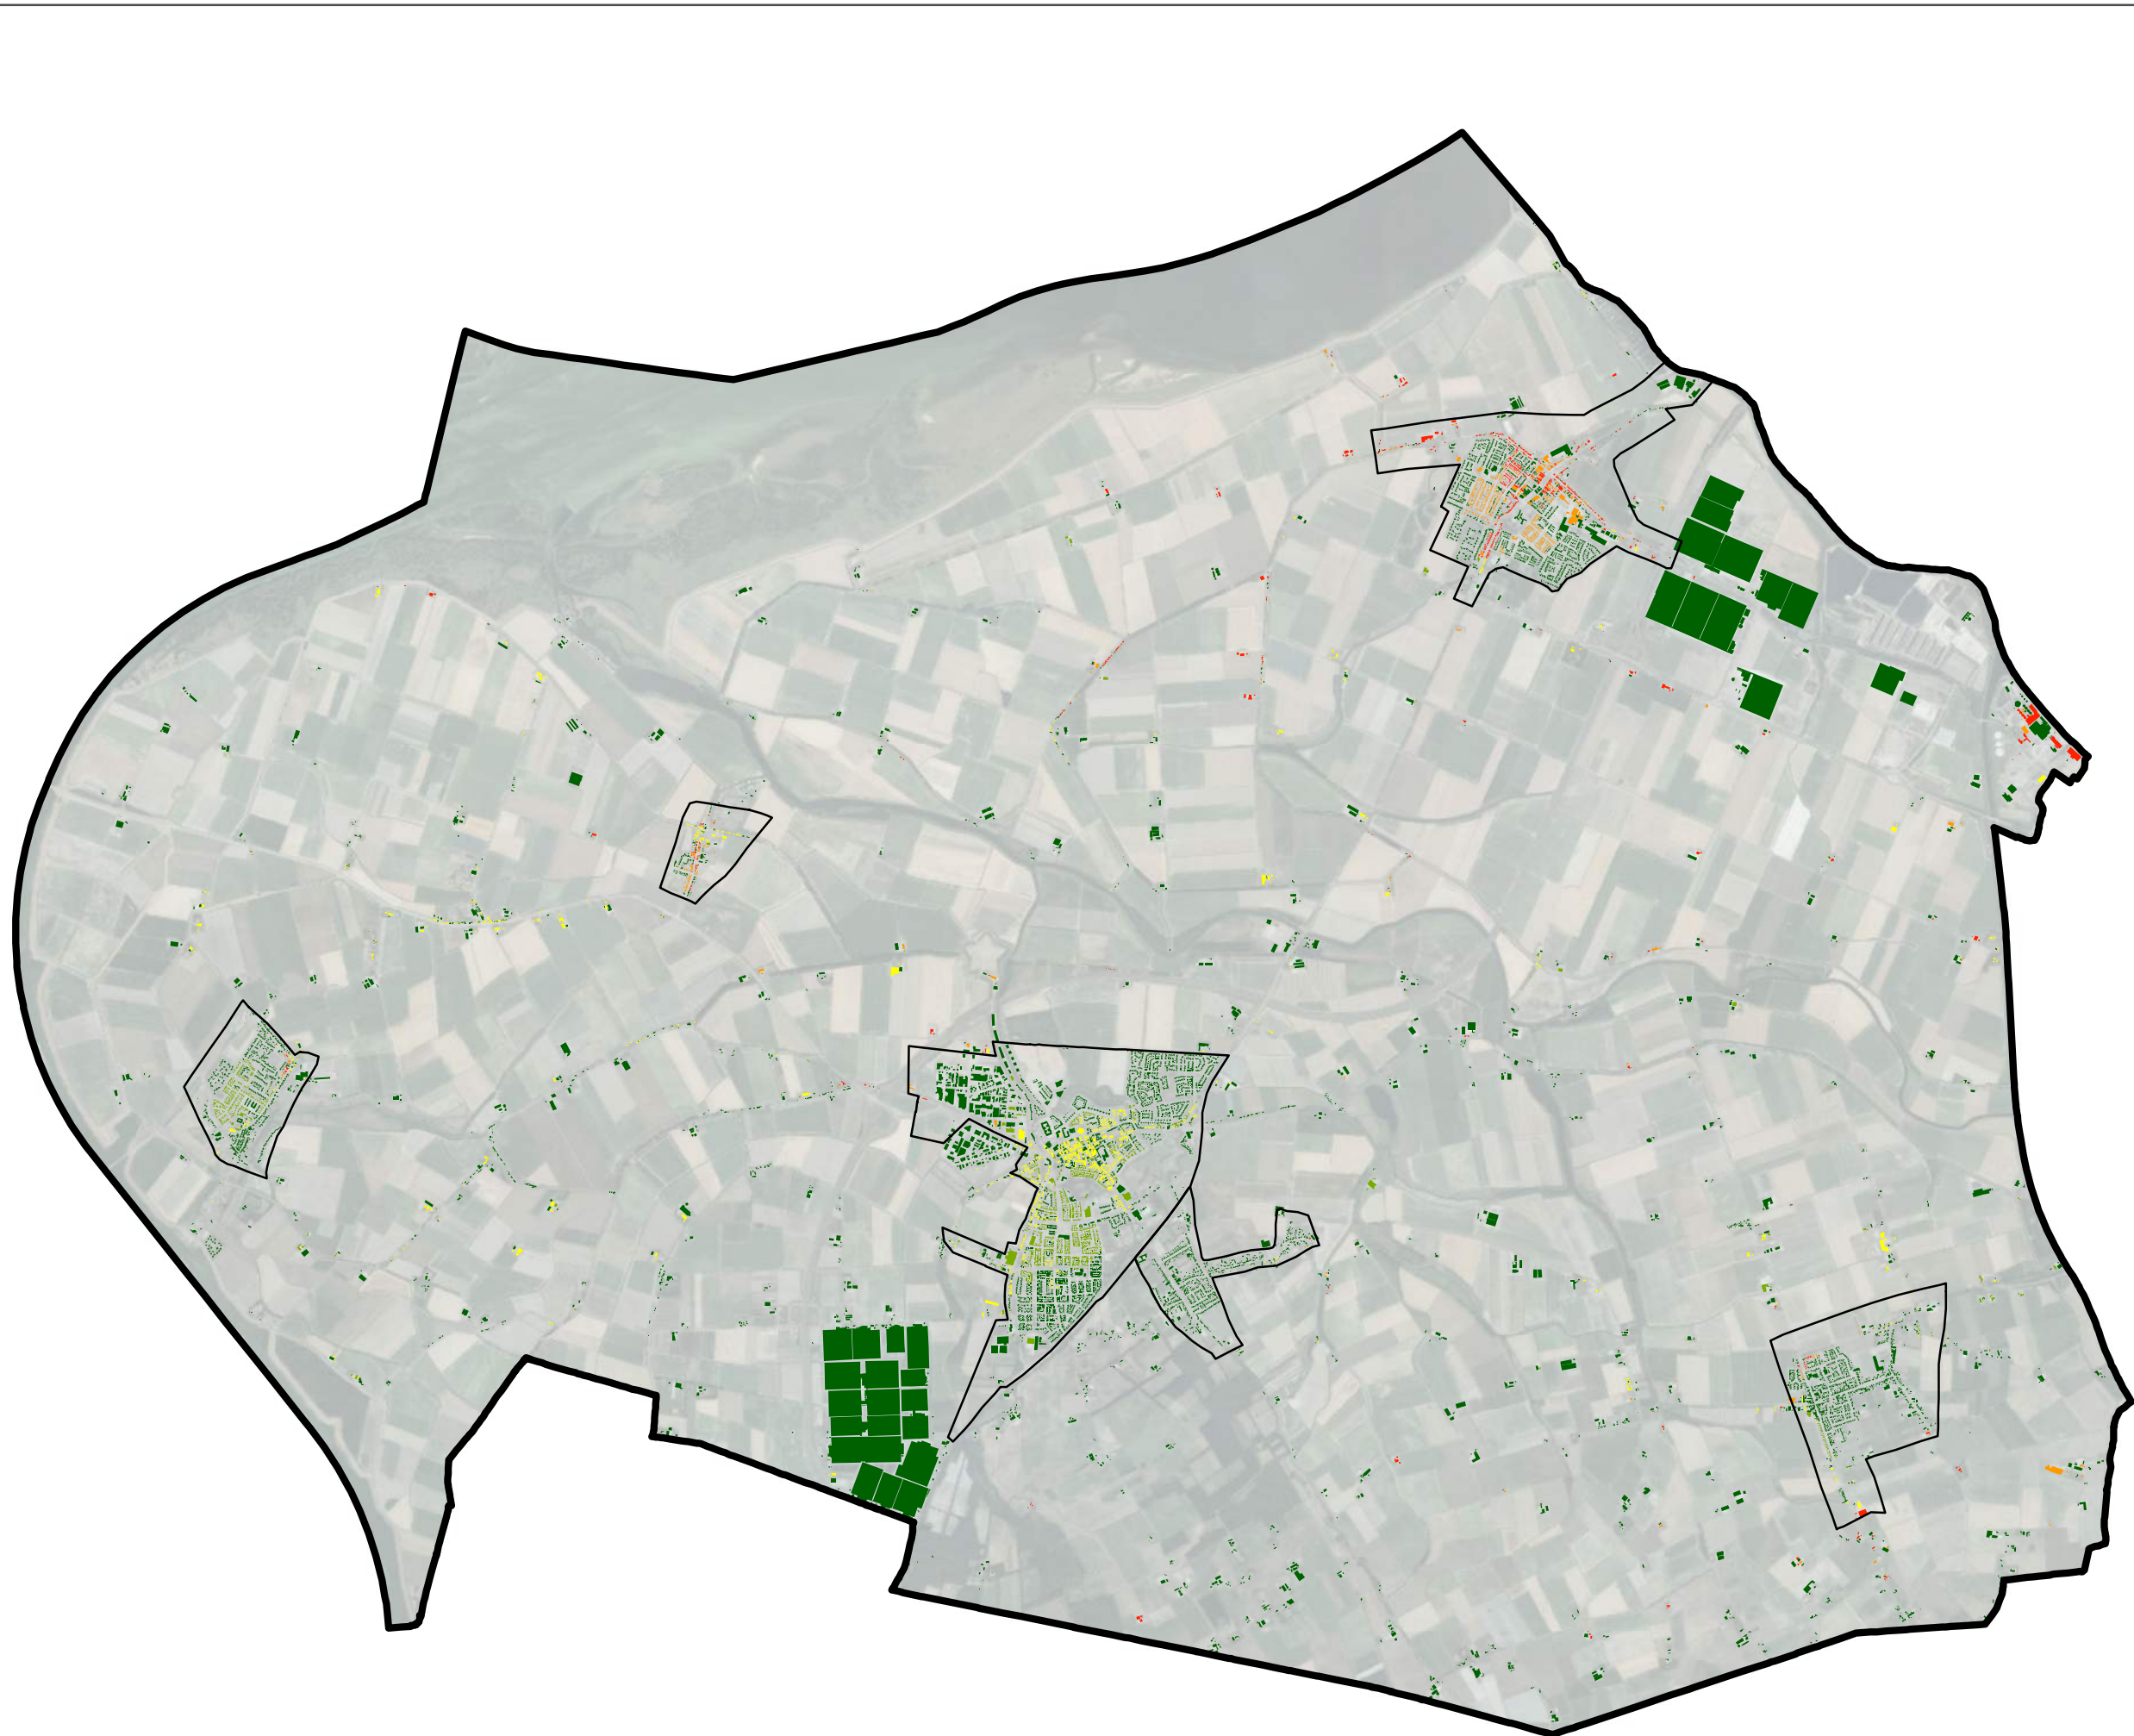
**Kwetsbaarheidsklasse funderingsschade als gevolg van paalrot**

Panden met een houten paalfundering zijn - wanneer de grondwaterstand daalt - gevoelig voor paalrot. Houten paalfunderingen zijn voornamelijk vóór 1950 toegepast. Tussen 1950 en 1970 zijn in mindere mate nog houten palen als fundering toegepast. Houten paalfunderingen werden over het algemeen alleen op slappe gronden toegepast.

De mate van gevoeligheid voor funderingsschade als gevolg van paalrot is weergegeven door middel van de kwetsbaarheidsklasse:

- 0 - Panden op zand- en lichte zavelgronden en panden gebouwd na 1970.
- 1 - Panden op leem- en zware zavelgronden gebouwd tussen 1950 en 1970.
- 2 - Panden op leem- en zware zavelgronden gebouwd voor 1950.
- 3 - Panden op klei-, moerige en venige gronden gebouwd tussen 1950 en 1970.
- 4 - Panden op klei-, moerige en venige gronden gebouwd voor 1950.

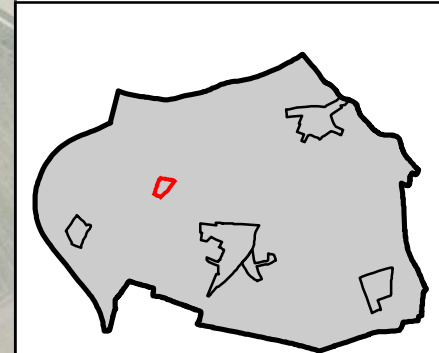
Kern:  
De Heen

Kwetsbaarheid voor funderingsschade als gevolg van paalrot

**Kwetsbaarheidsklasse funderingsschade als gevolg van paalrot**

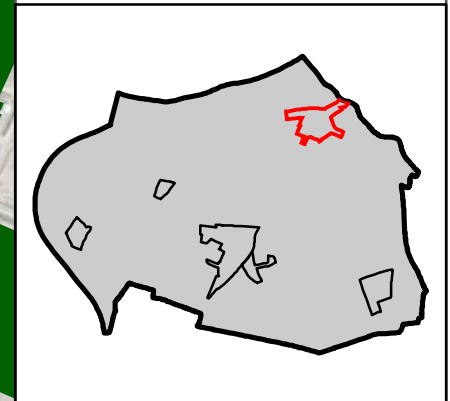
Kern:  
Dinteloord

Kwetsbaarheid voor funderingsschade  
als gevolg van paalrot

**Kwetsbaarheidsklasse funderingsschade  
als gevolg van paalrot**

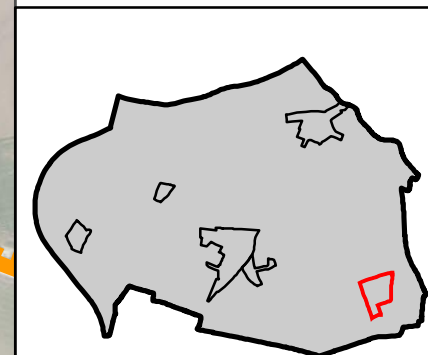
Kern:  
Kruisland

Kwetsbaarheid voor funderingsschade als gevolg van paalrot

**Kwetsbaarheidsklasse funderingsschade als gevolg van paalrot**

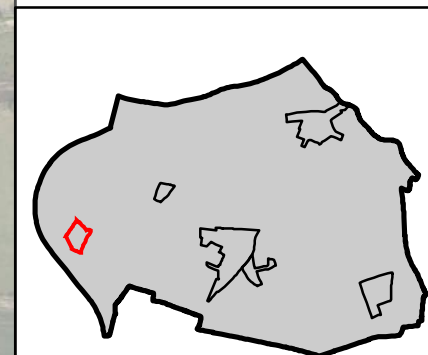
Kern:  
Nieuw-Vossemeer

Kwetsbaarheid voor funderingsschade  
als gevolg van paalrot

**Kwetsbaarheidsklasse funderingsschade  
als gevolg van paalrot**

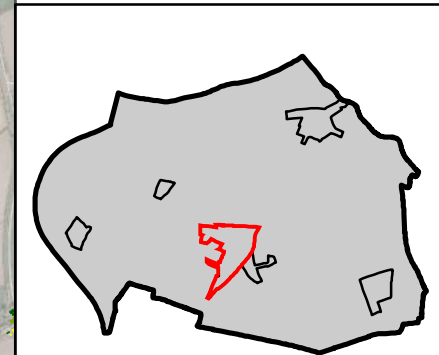
Kern:  
Steenbergen en industrieterrein Reinierpolder

Kwetsbaarheid voor funderingsschade als gevolg van paalrot

**Kwetsbaarheidsklasse funderingsschade als gevolg van paalrot**

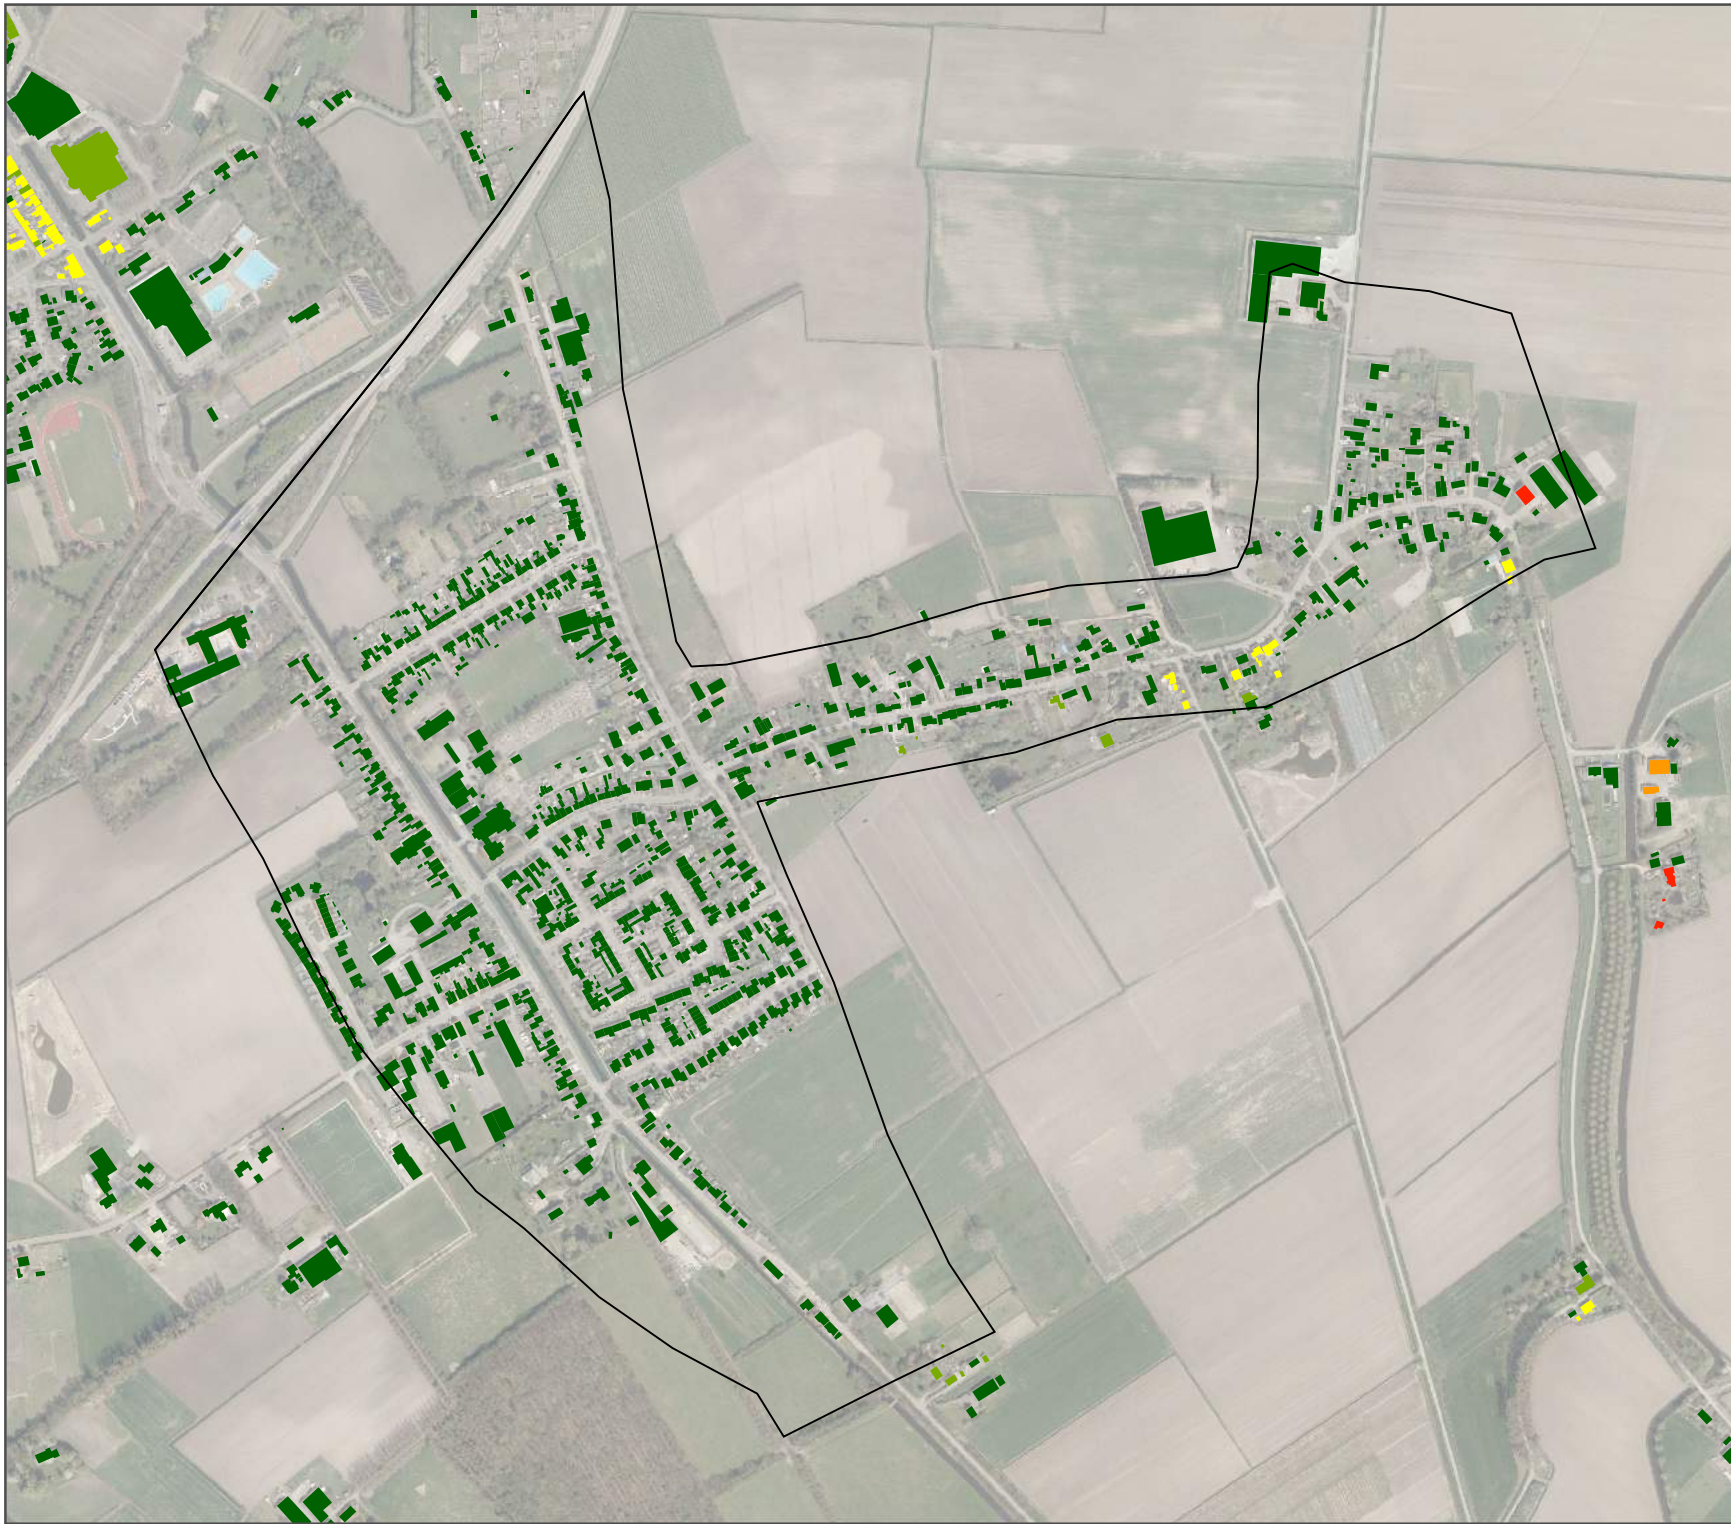
Kern:  
Welberg

Kwetsbaarheid voor funderingsschade als gevolg van paalrot

**Kwetsbaarheidsklasse funderingsschade als gevolg van paalrot**
