Klimaatstresstest

Stresstest wateroverlast

Kern Kruisland

Bestaande situatie.

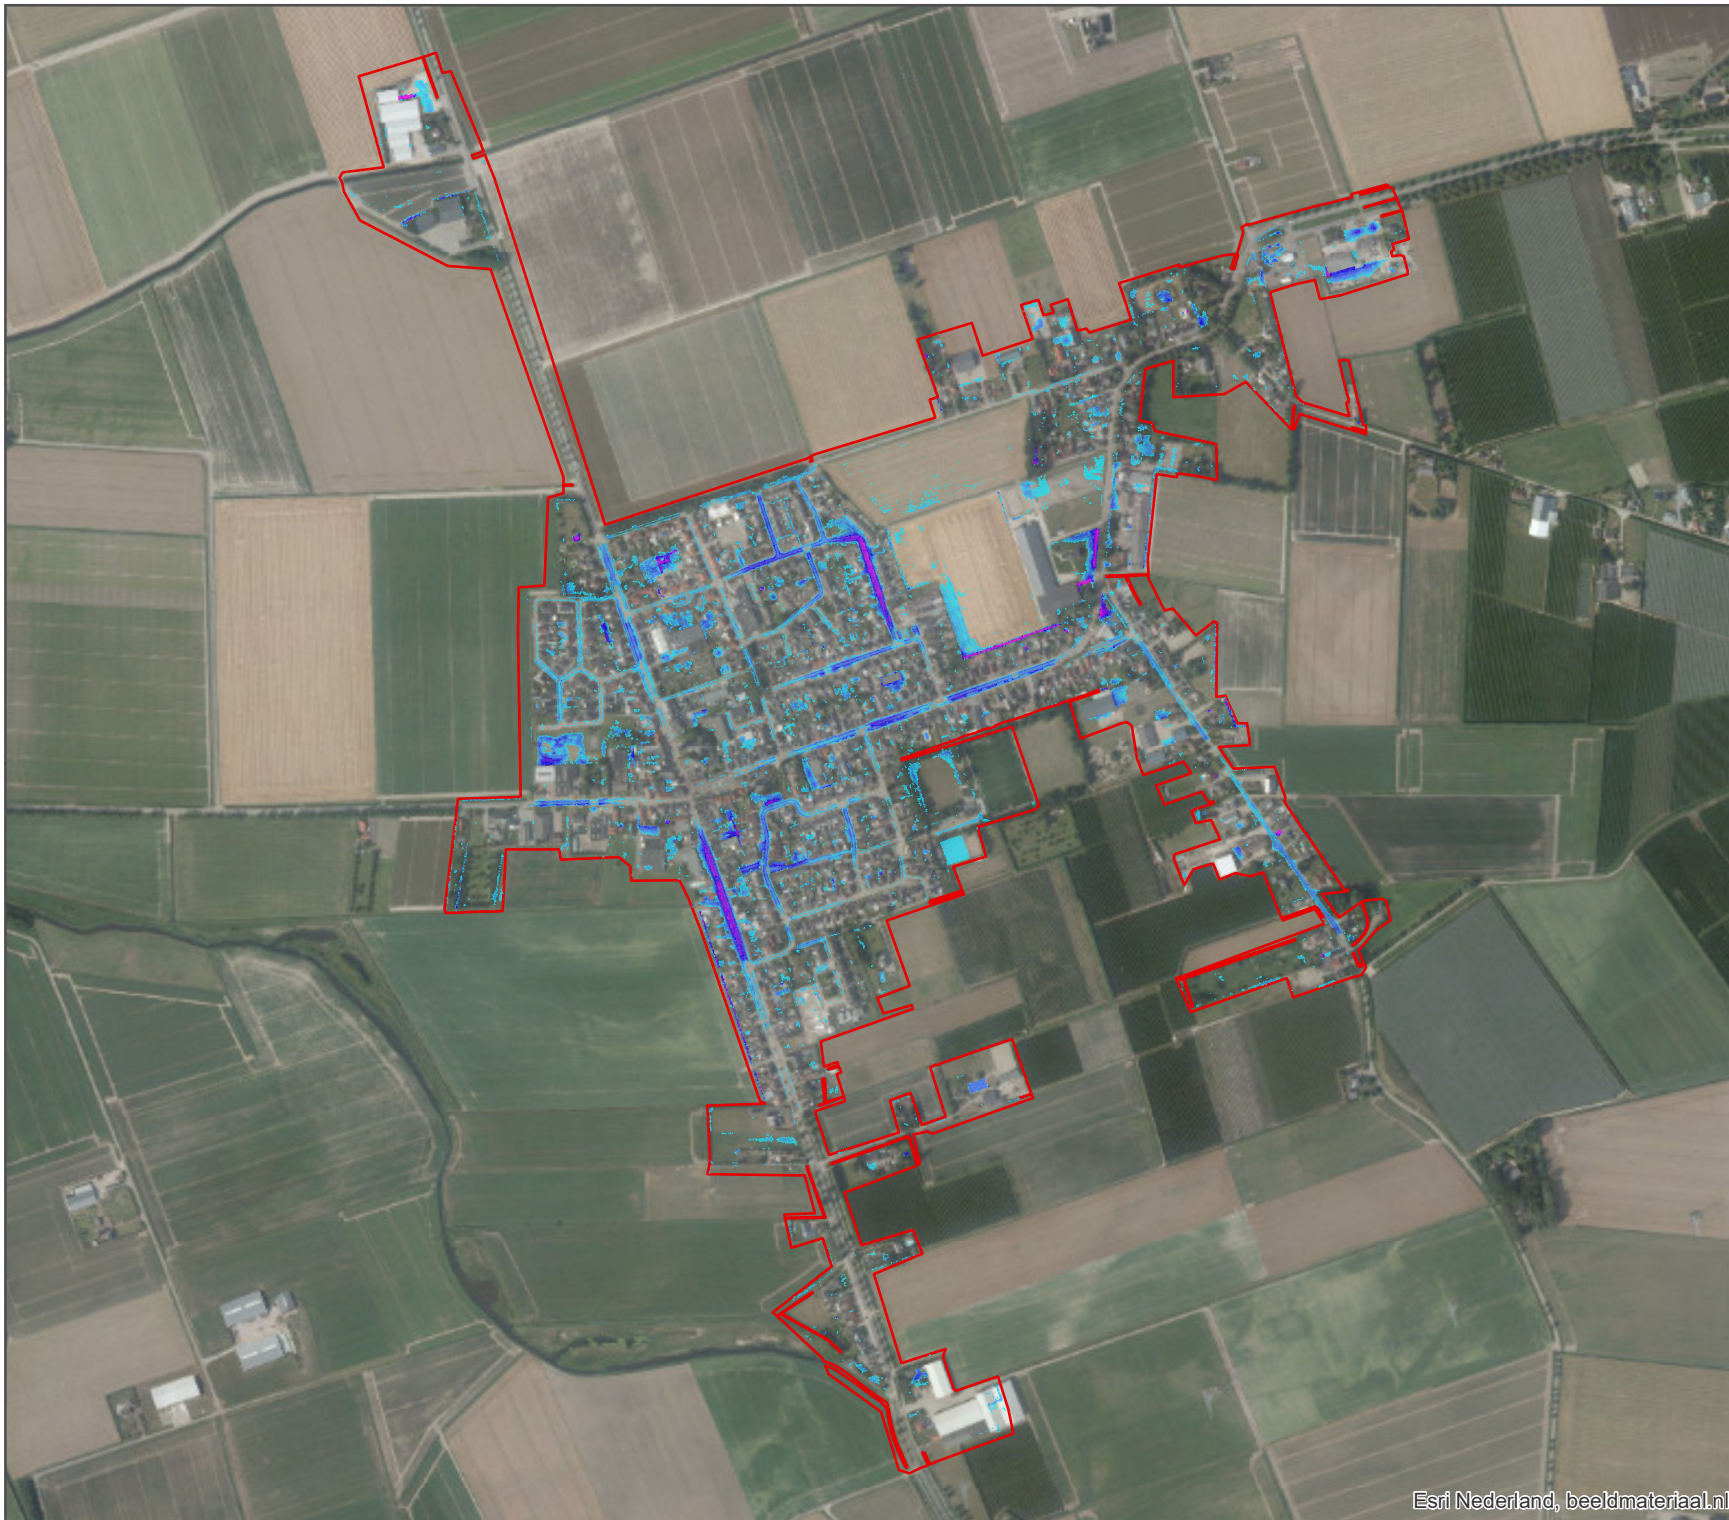
Klimaatbui 44mm

Waterdiepte (m)

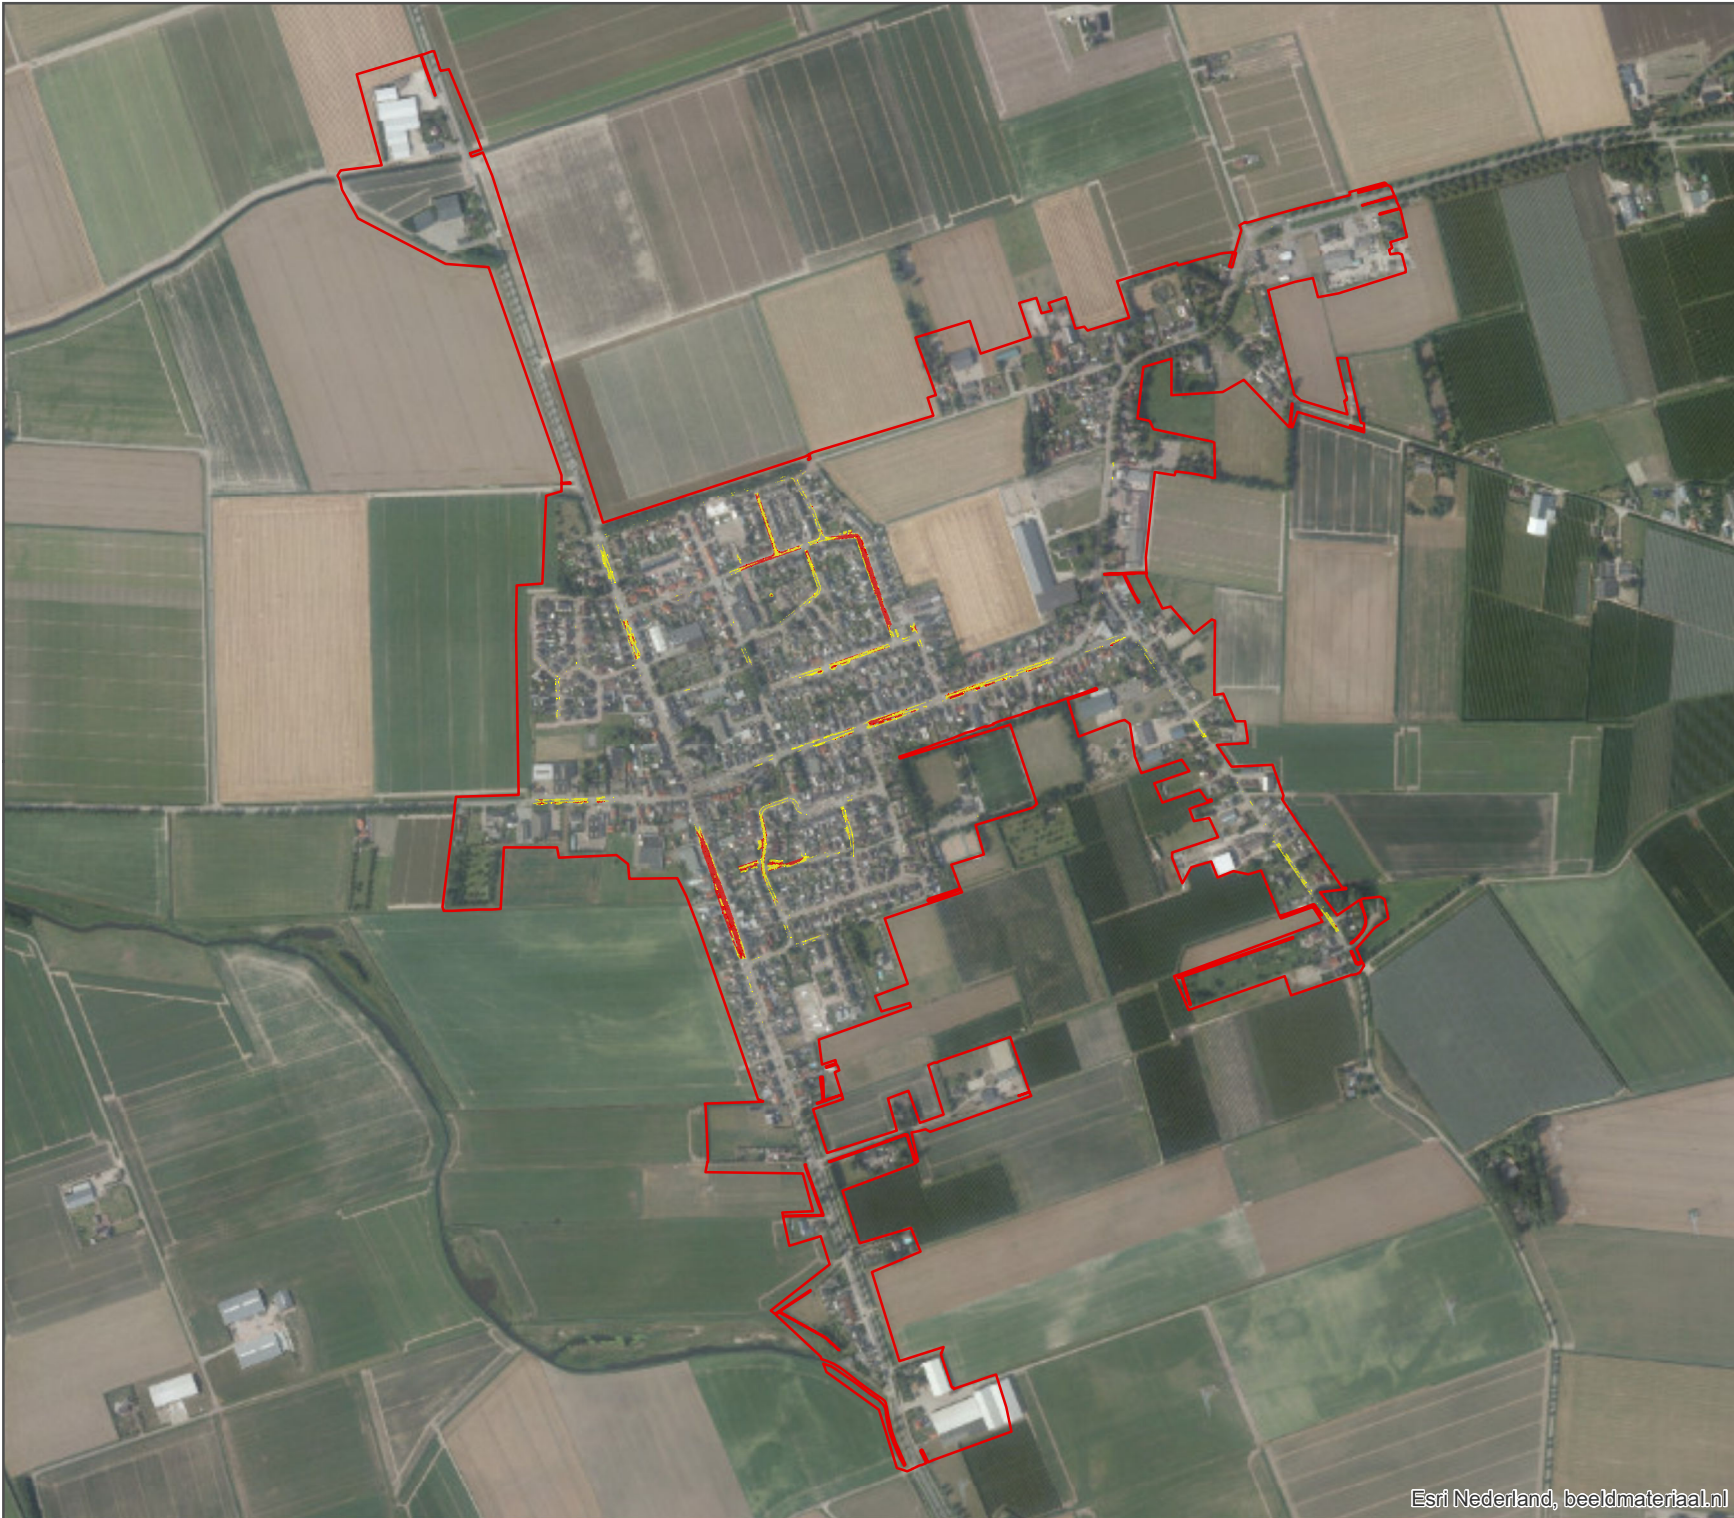
Klimaatstresstest
Stresstest wateroverlast
Kern Kruisland
Bestaande situatie.
Klimaatbui 44mm

Legenda
Begaanbaarheid wegen
Slecht Begaanbaar
Onbegaanbaar

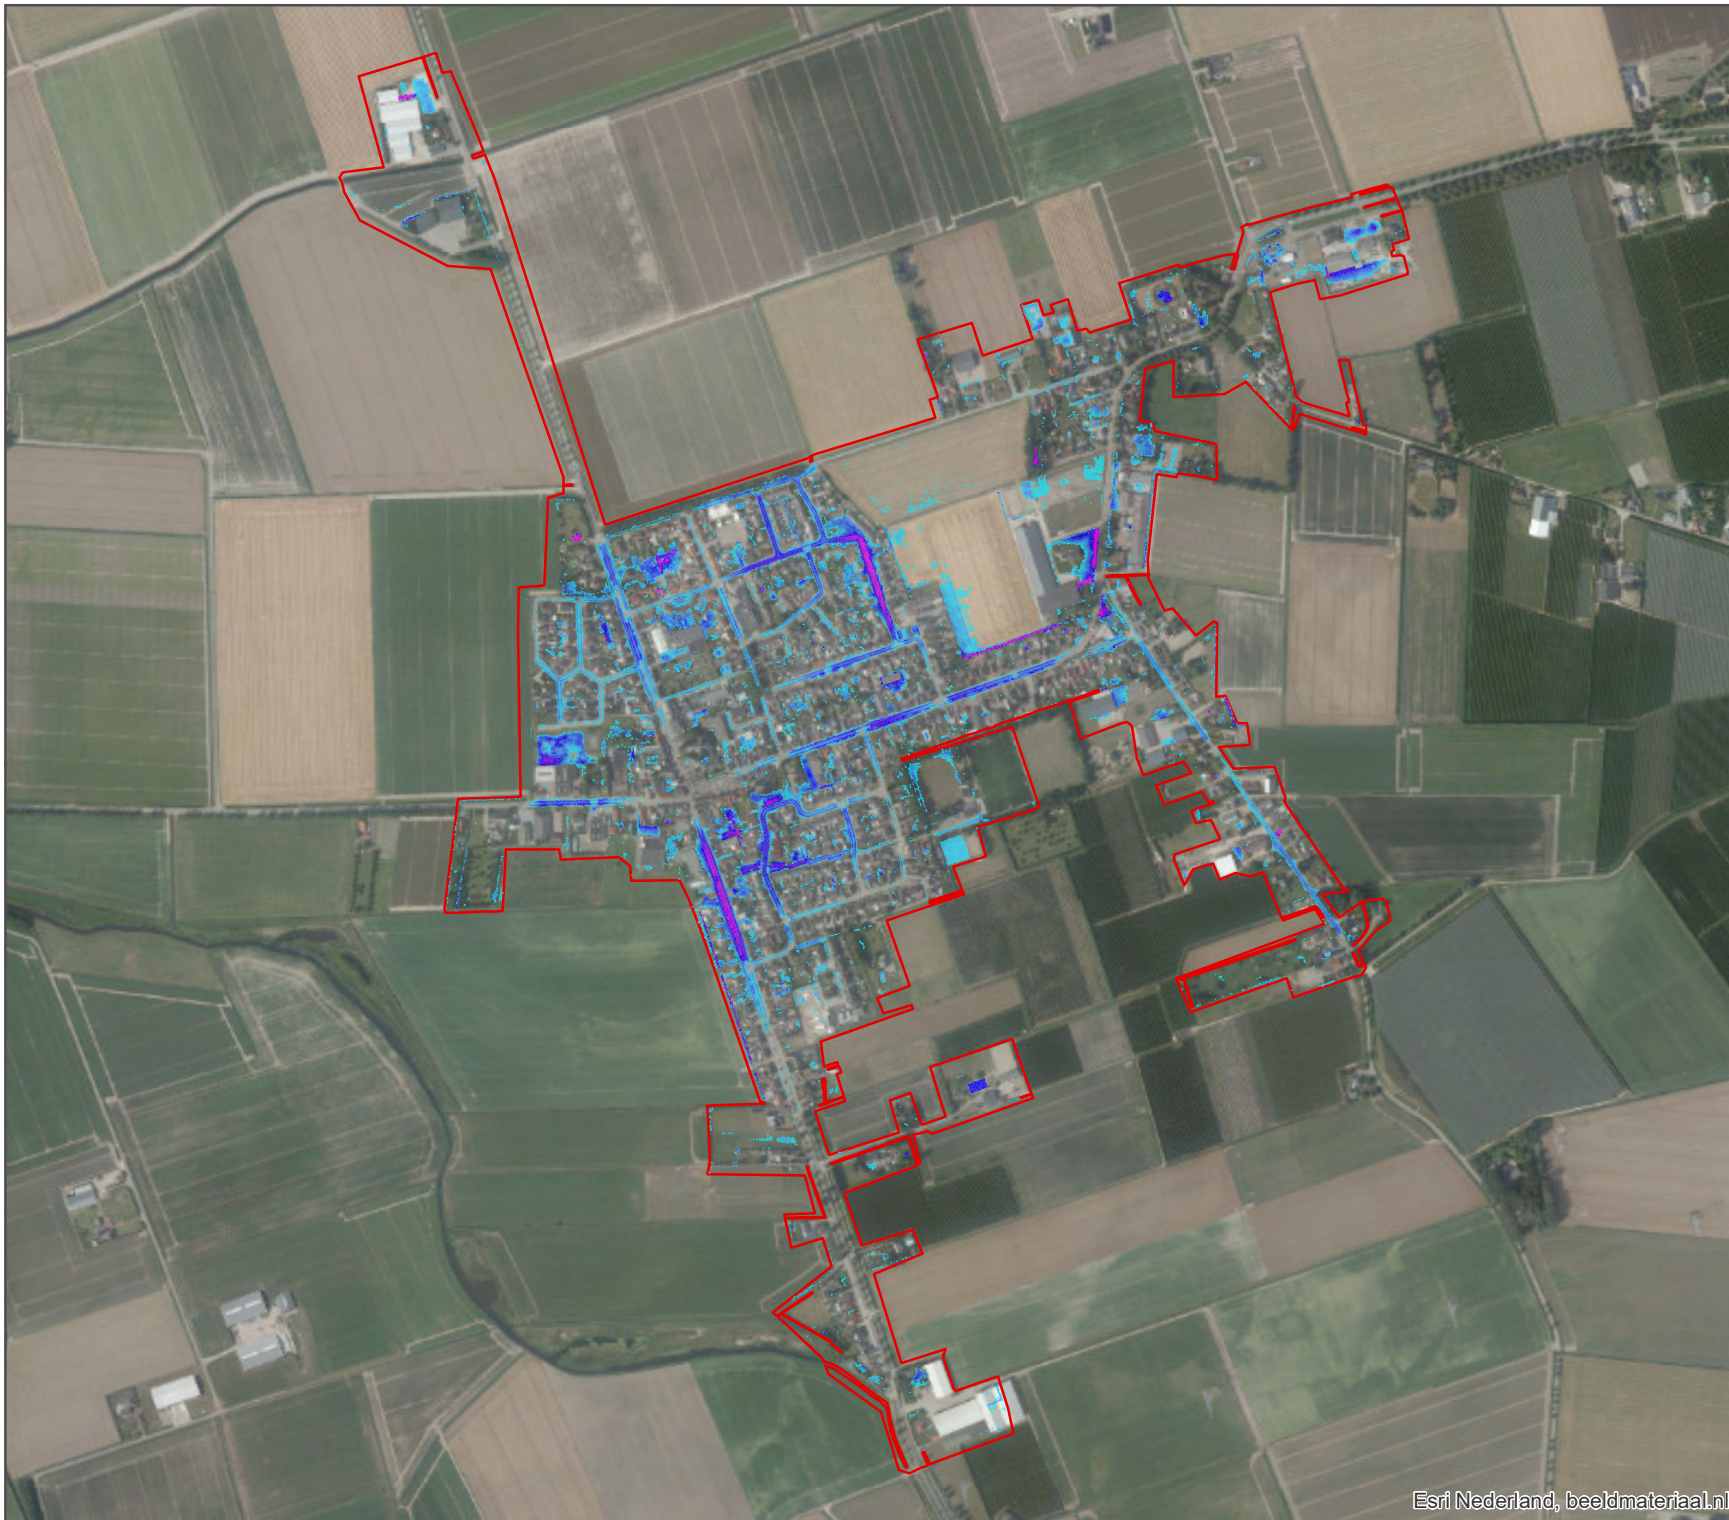
Klimaatbui 70mm

Waterdiepte (m)

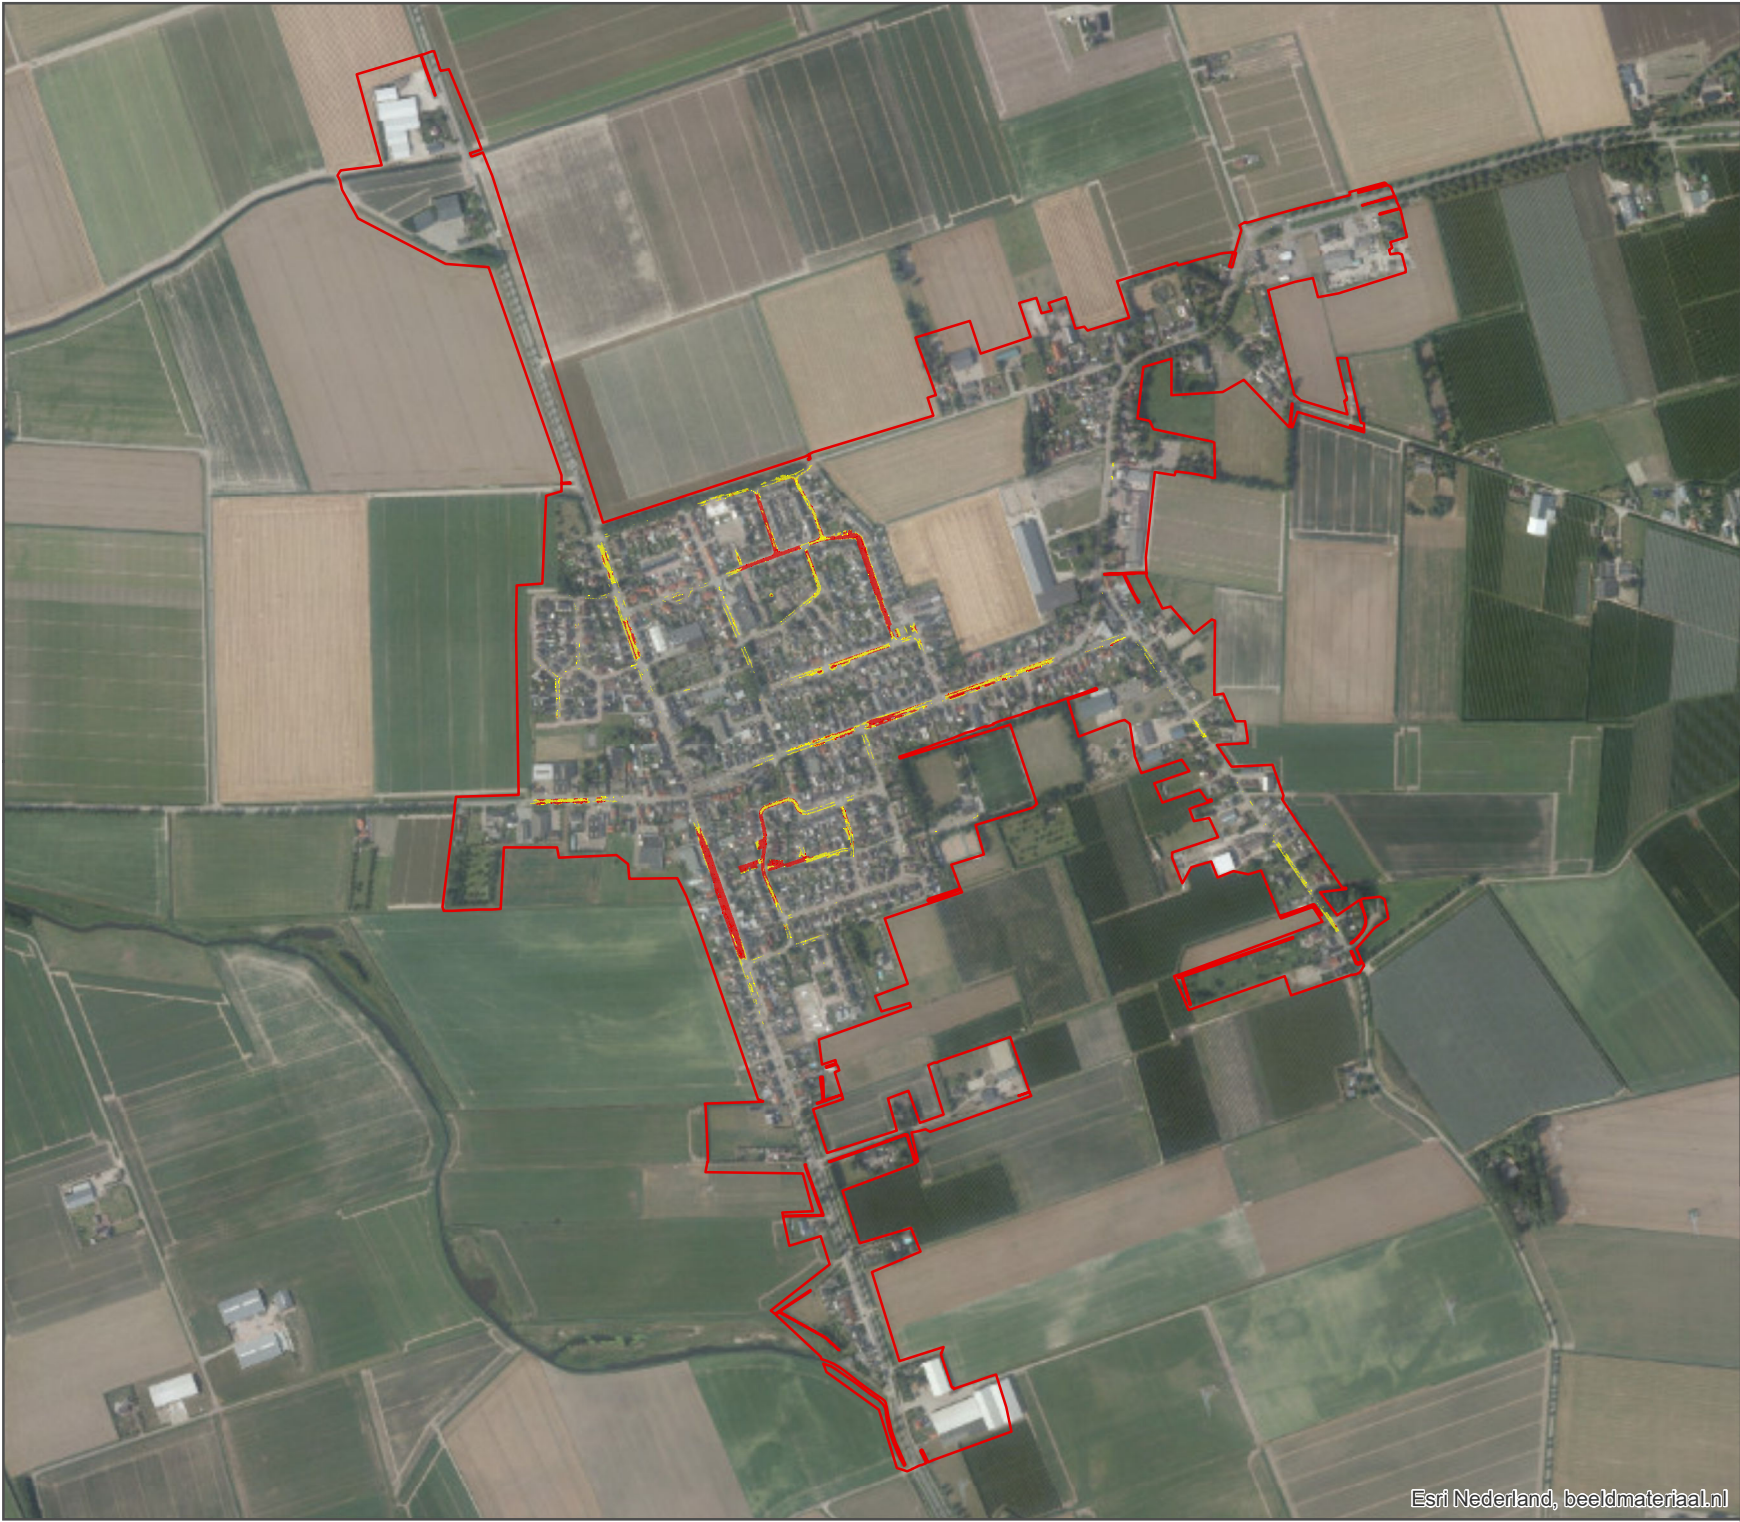
Stresstest wateroverlast
Kern Kruisland
Bestaande situatie.
Klimaatbui 70mm

Begaanbaarheid wegen

- Slecht Begaanbaar
- Onbegaanbaar

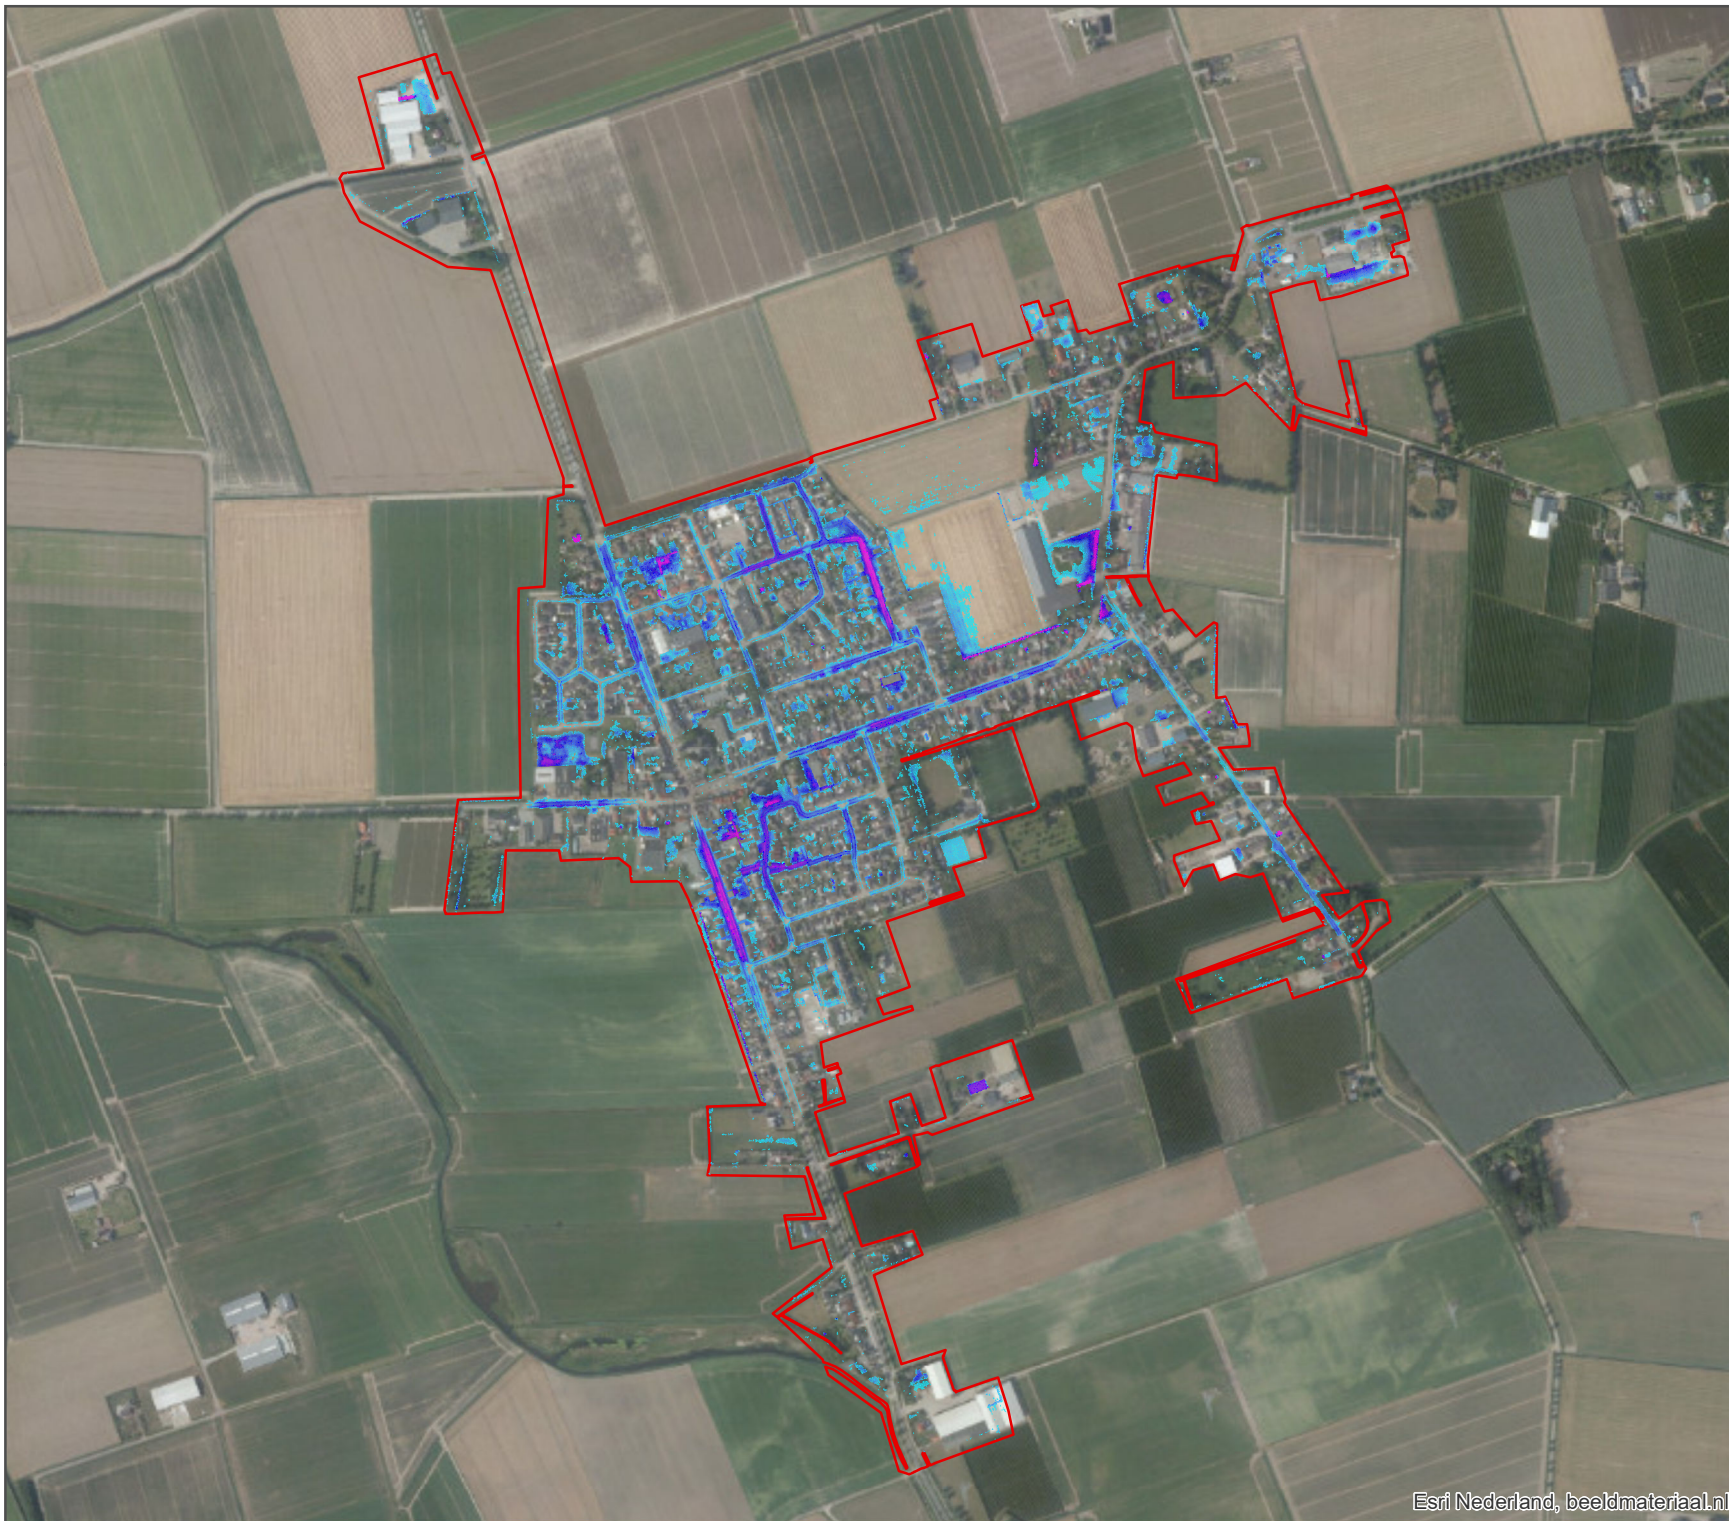
Klimaatbui 90mm

Waterdiepte (m)

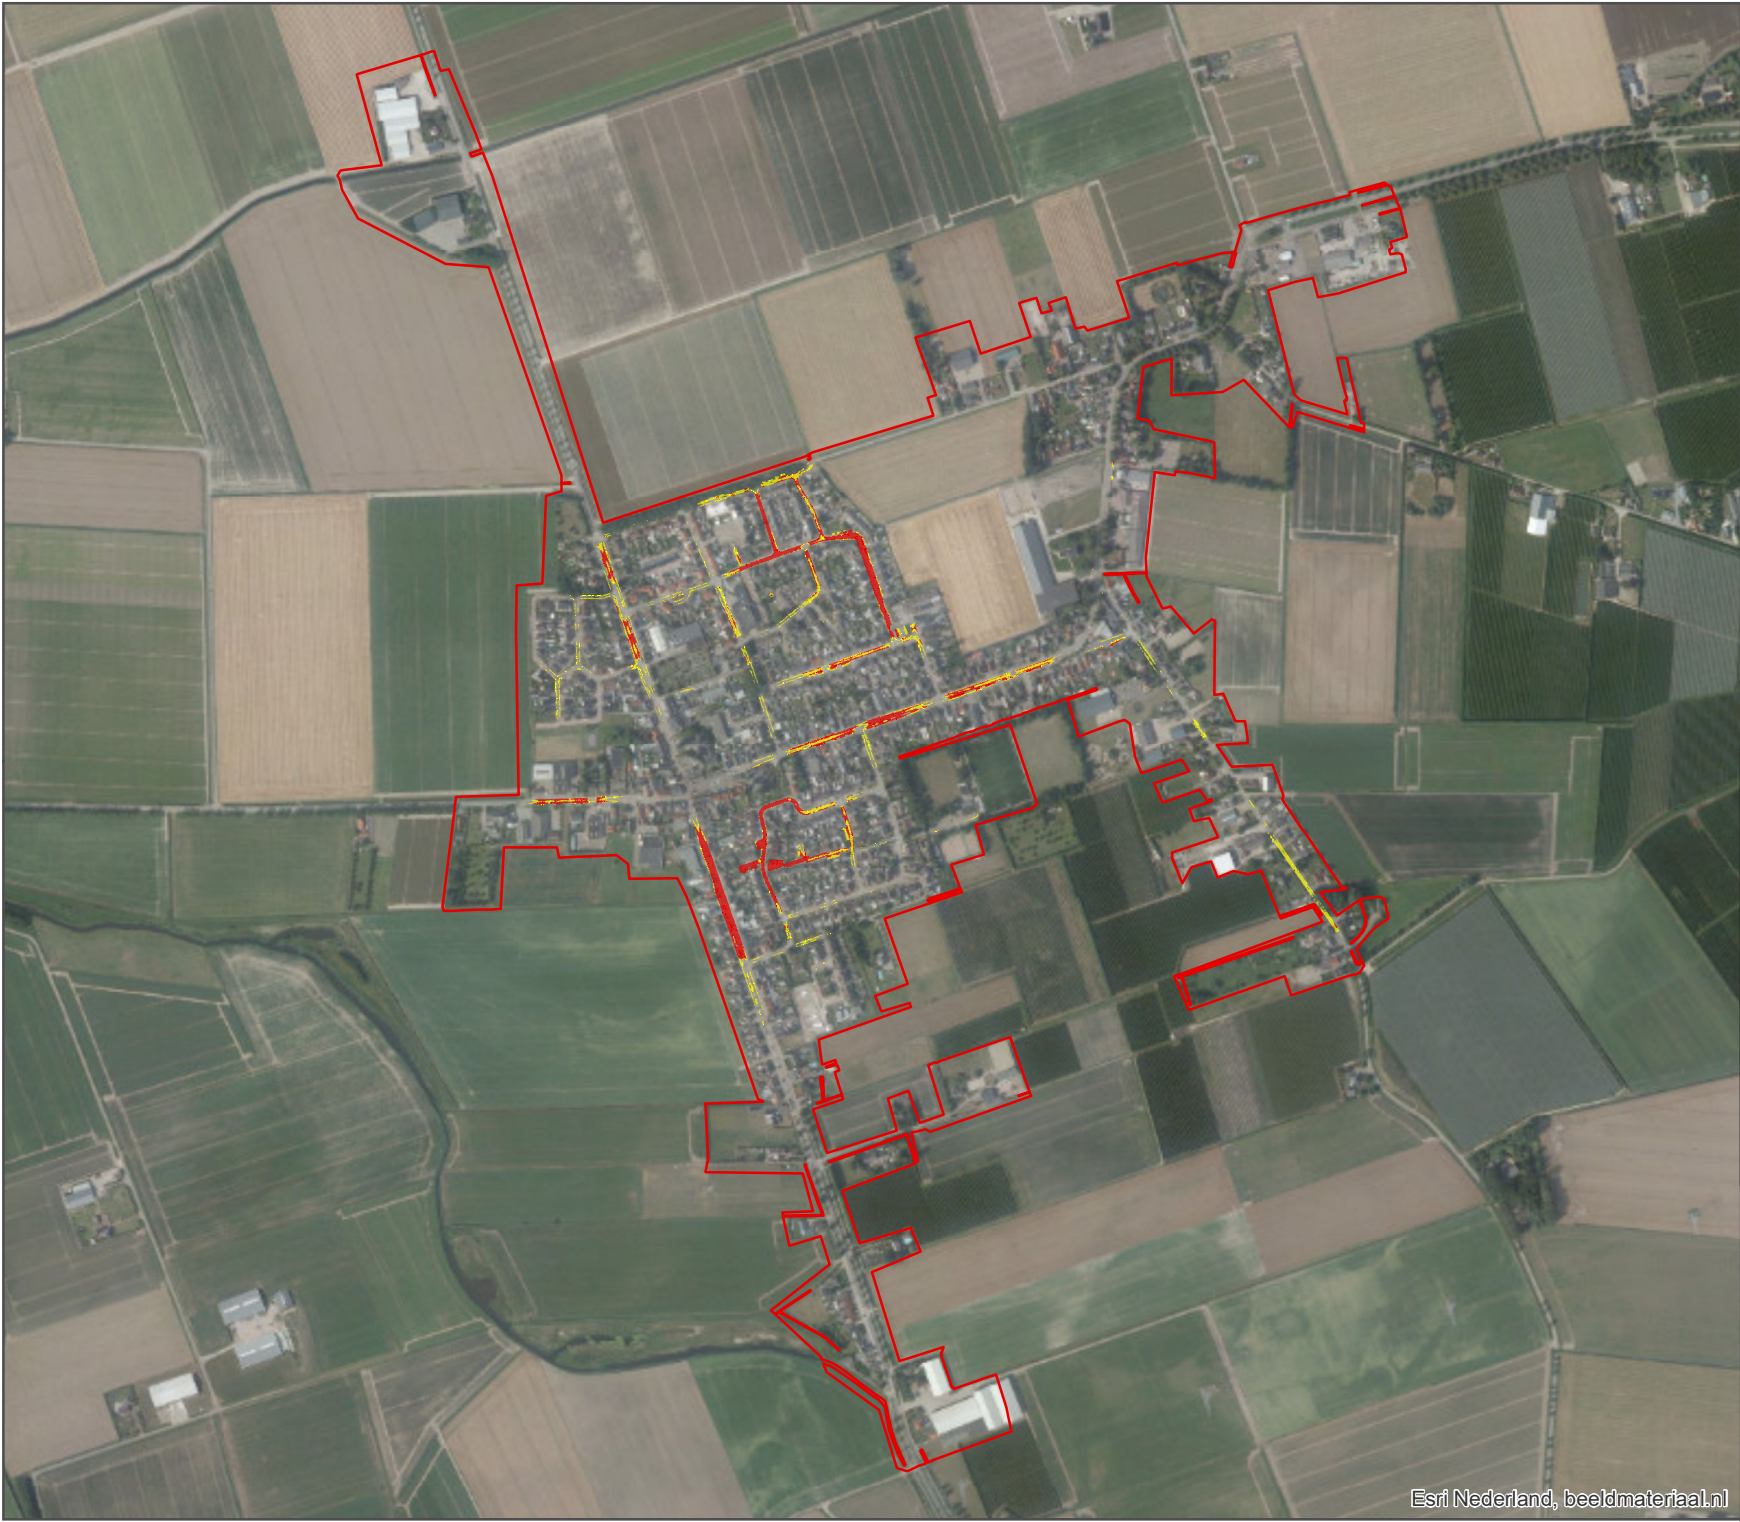
Stresstest wateroverlast
Kern Kruisland
Bestaande situatie.
Klimaatbui 90mm

Begaanbaarheid wegen

- Slecht Begaanbaar
- Onbegaanbaar

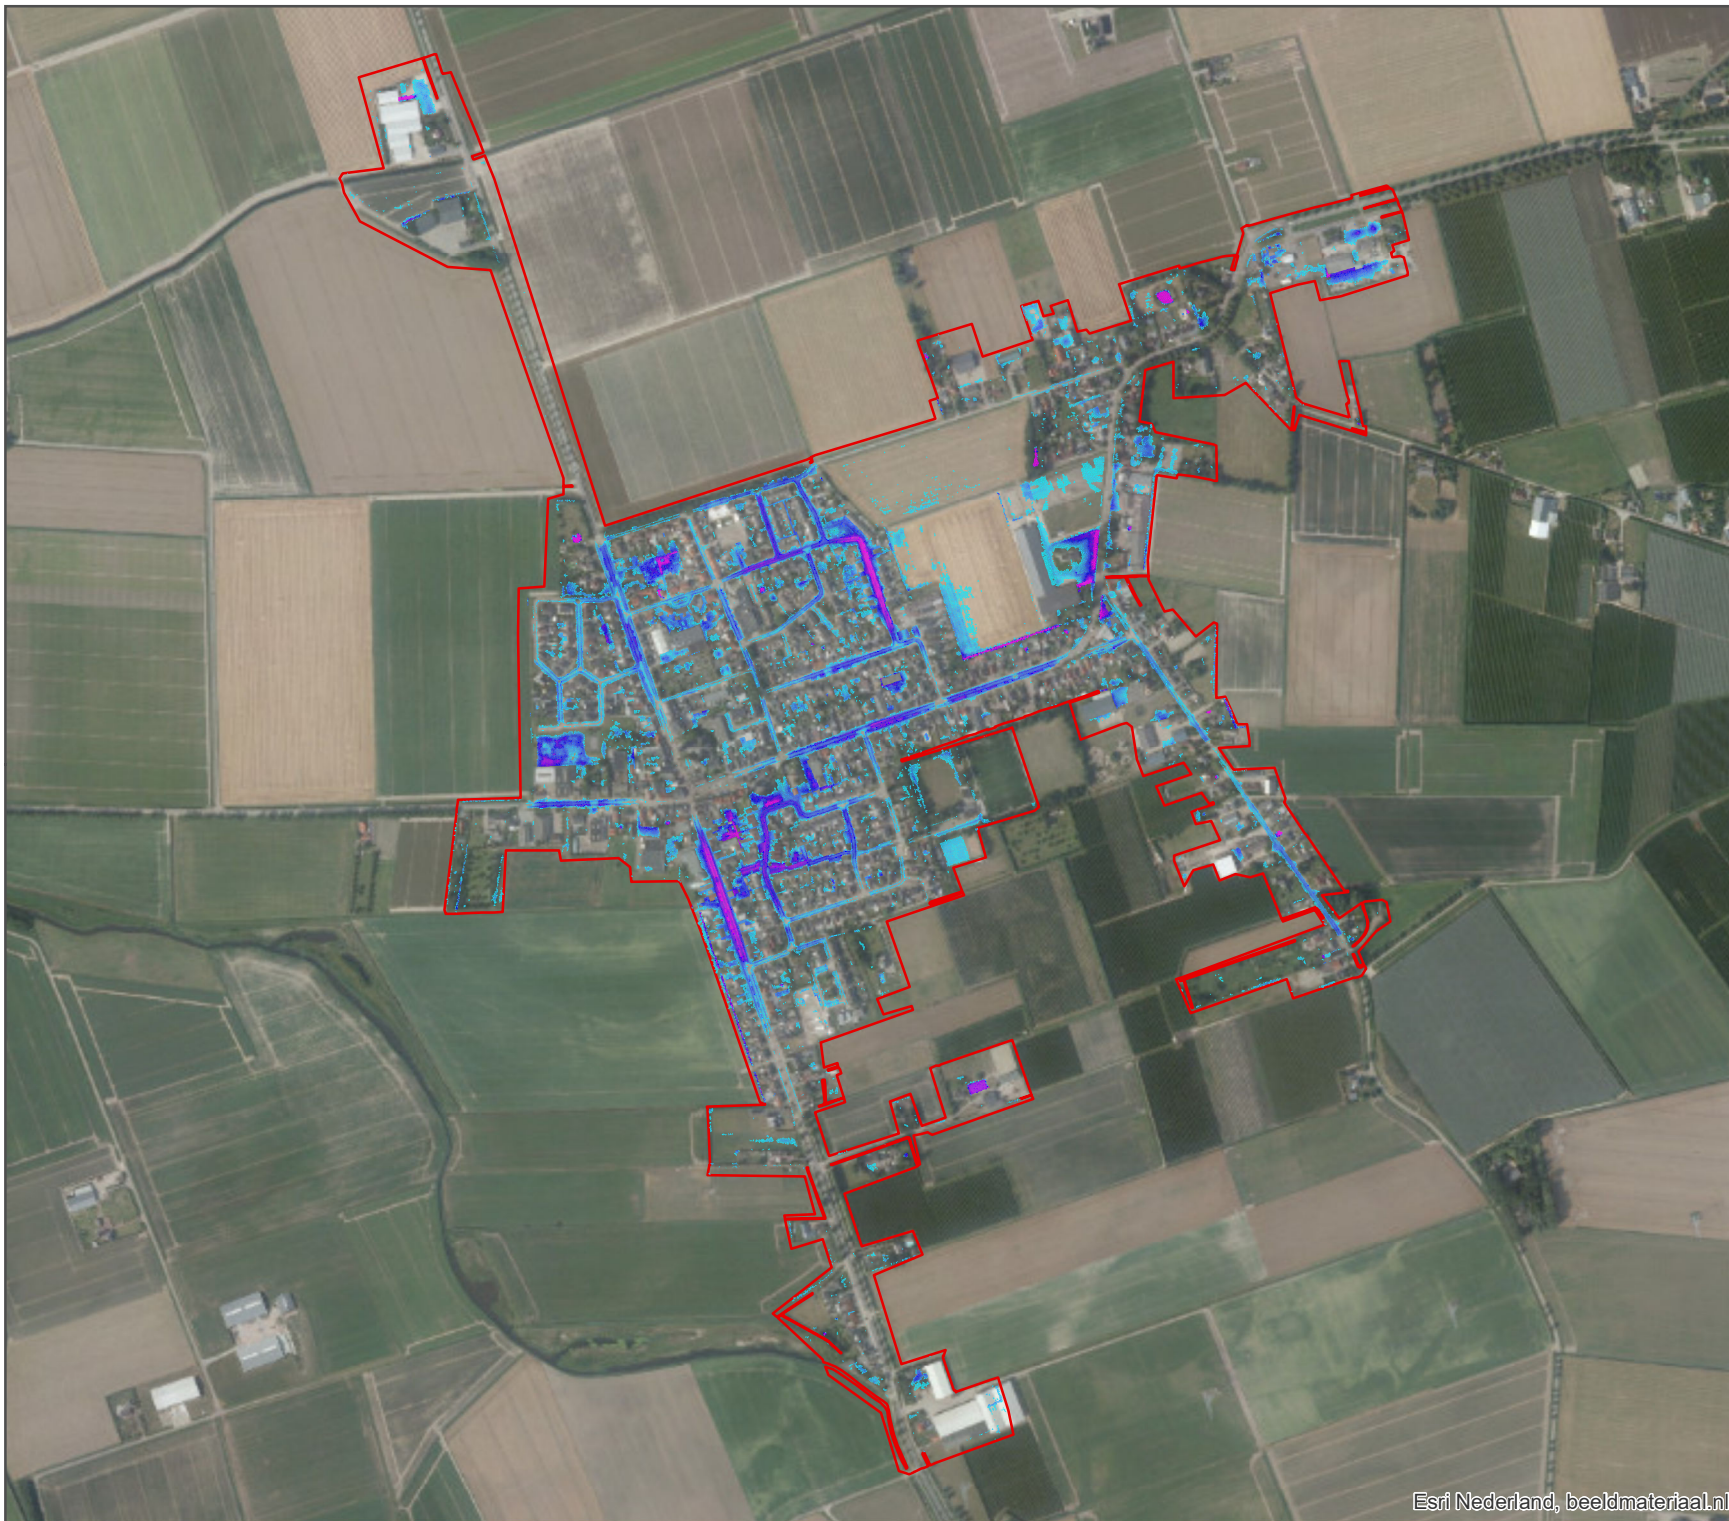
Klimaatbui 160mm

Waterdiepte (m)

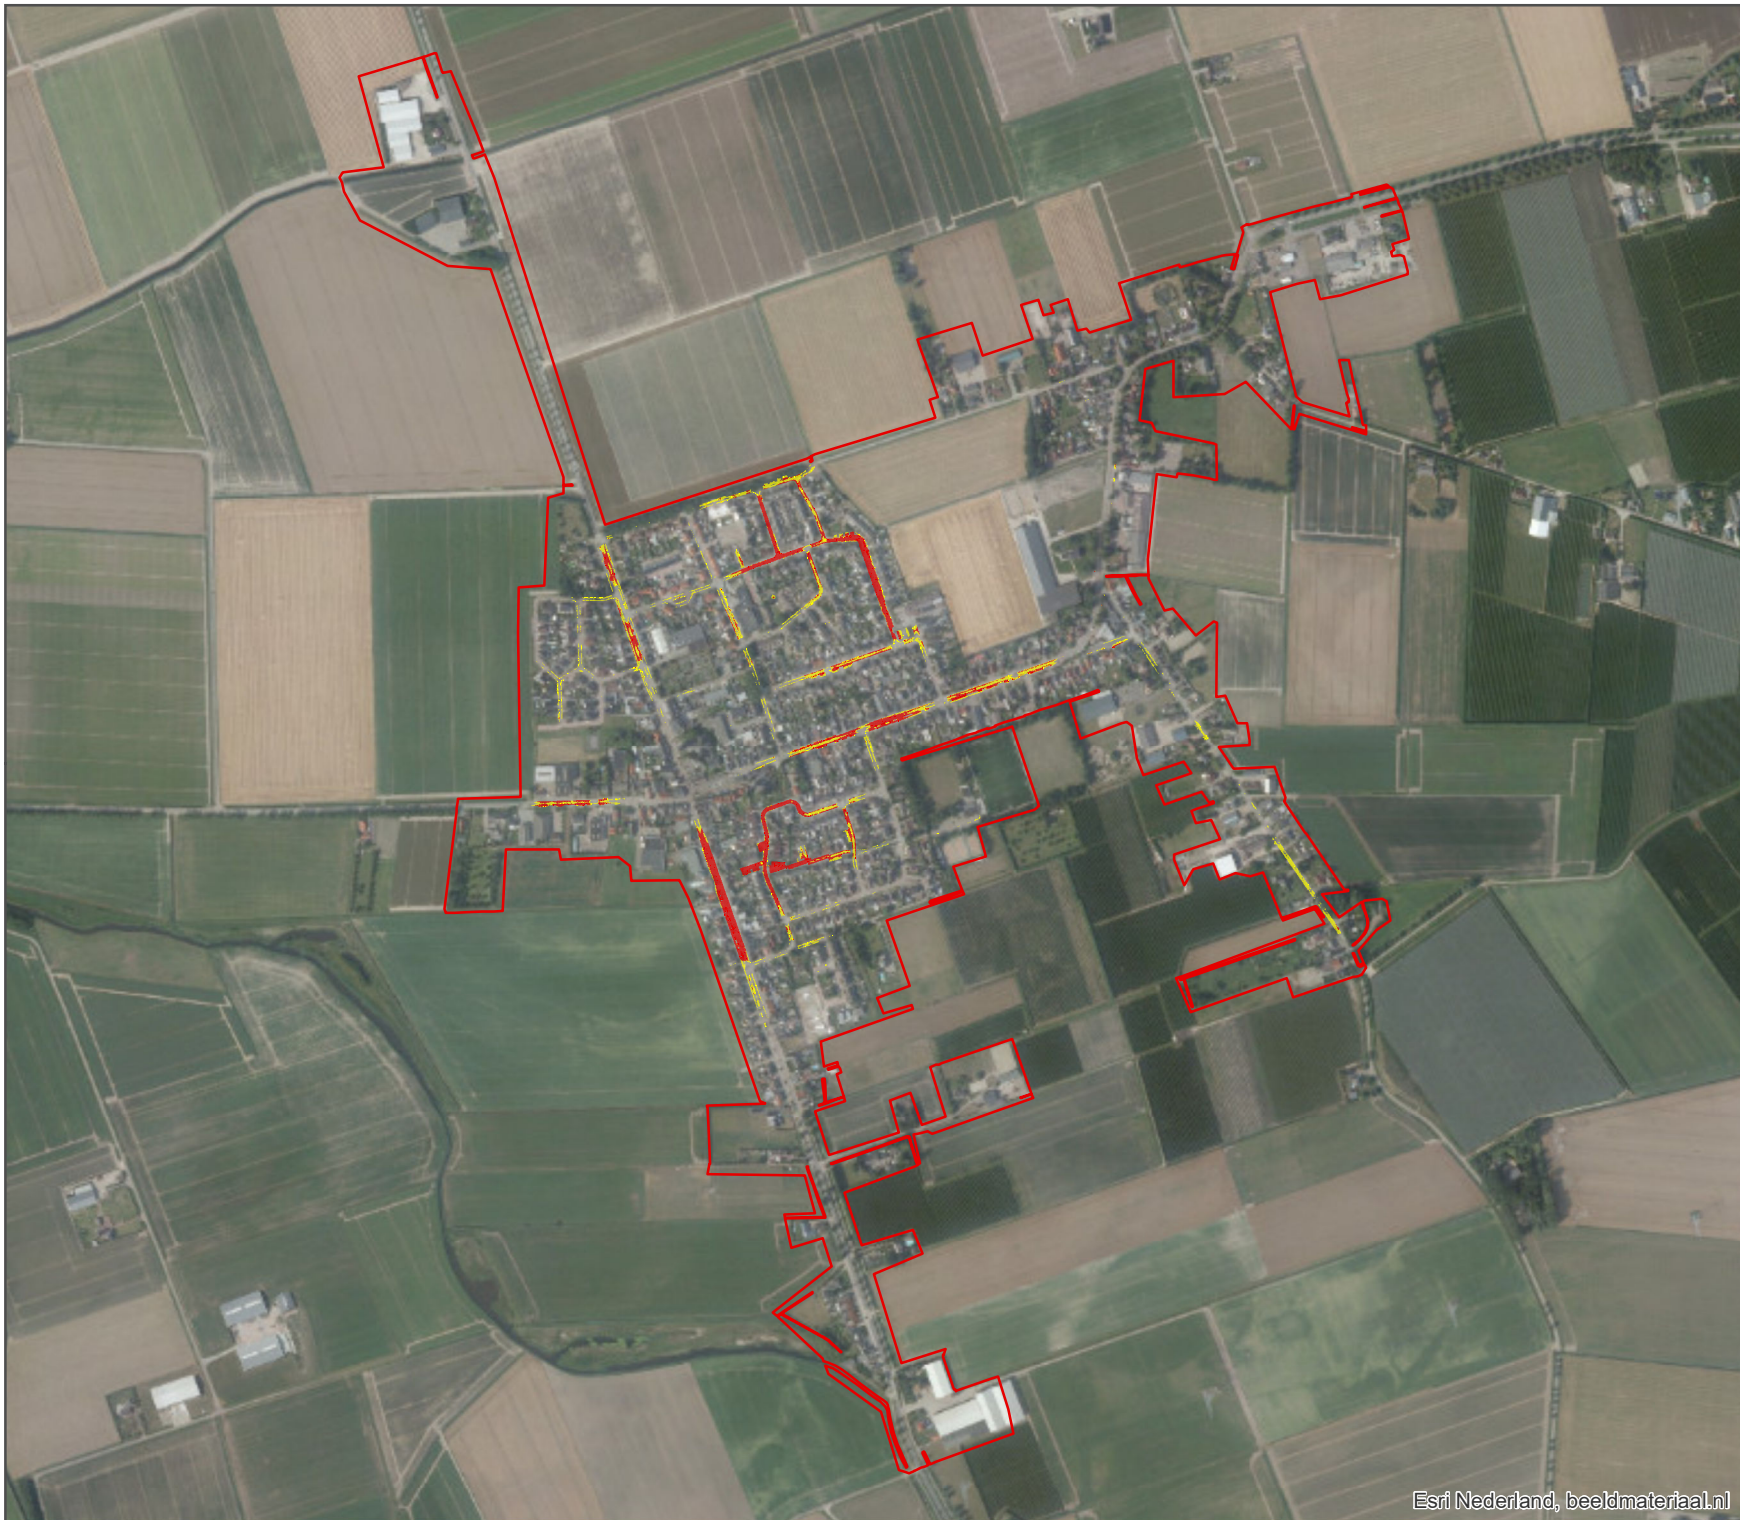
Stresstest wateroverlast
Kern Kruisland
Bestaande situatie.
Klimaatbui 160mm

- ## Legenda
- ### Begaanbaarheid wegen
- Slecht Begaanbaar
 - Onbegaanbaar
