# Klimaatstresstest

Stresstest wateroverlast

Kern Haarsteeg

Bestaande situatie.

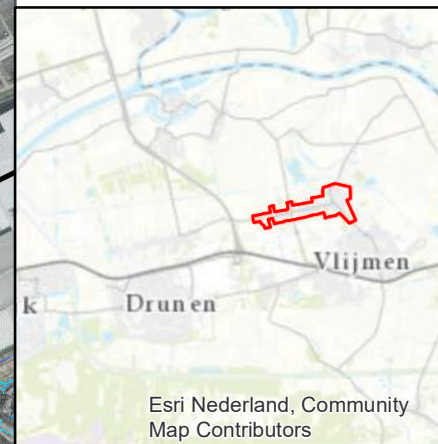
Klimaatbui 44mm

### Waterdiepte (m)

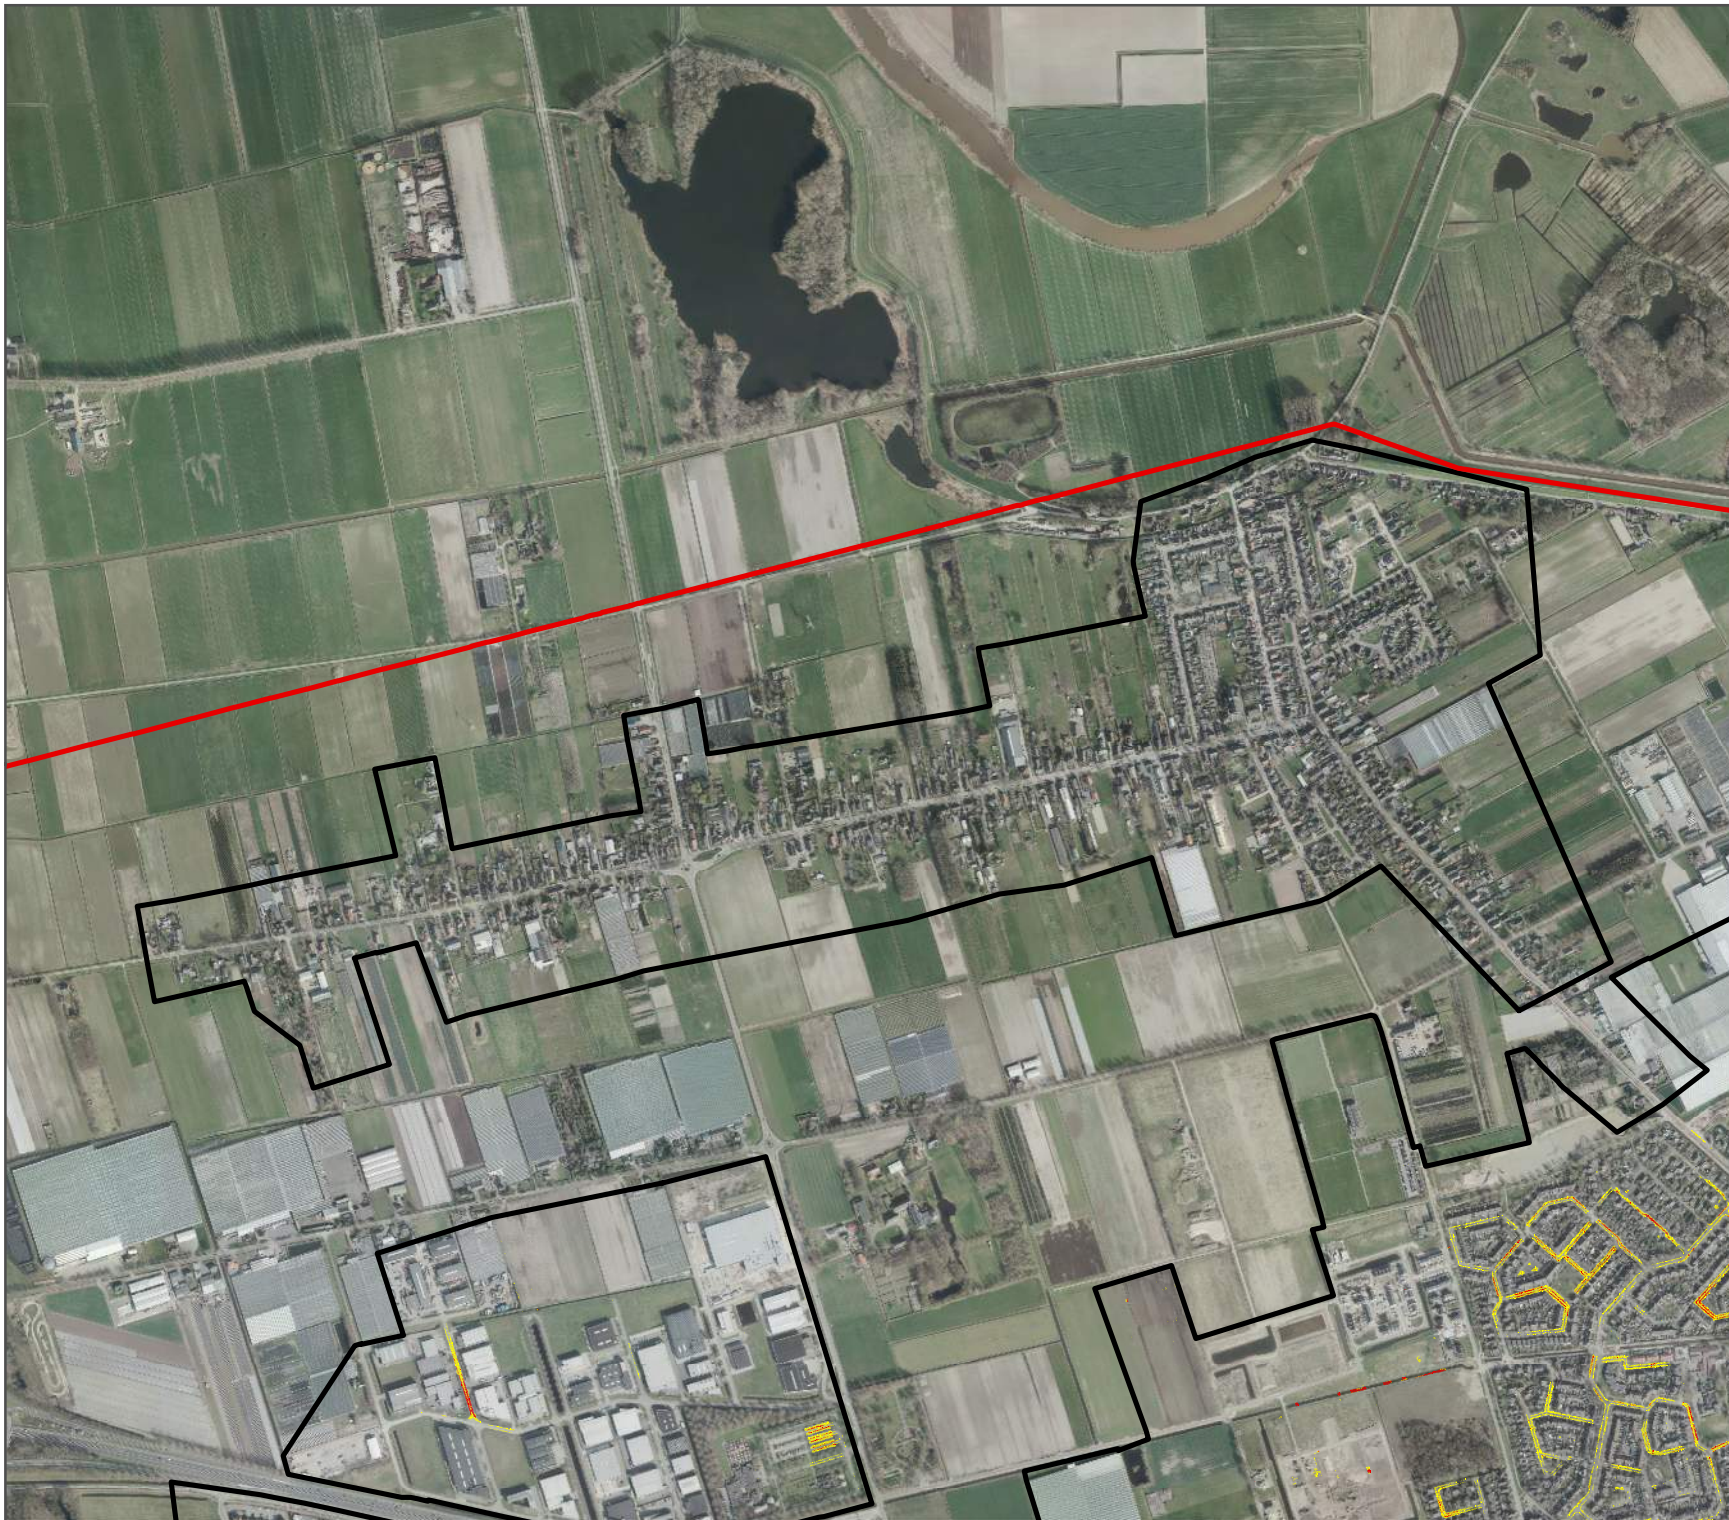
Bestaande situatie.  
Klimaatbui 44mm

### Begaanbaarheid wegen

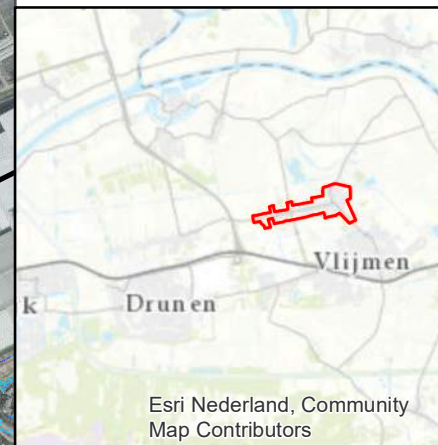
### Waterdiepte (m)

Bestaande situatie.

Klimaatbui 70mm

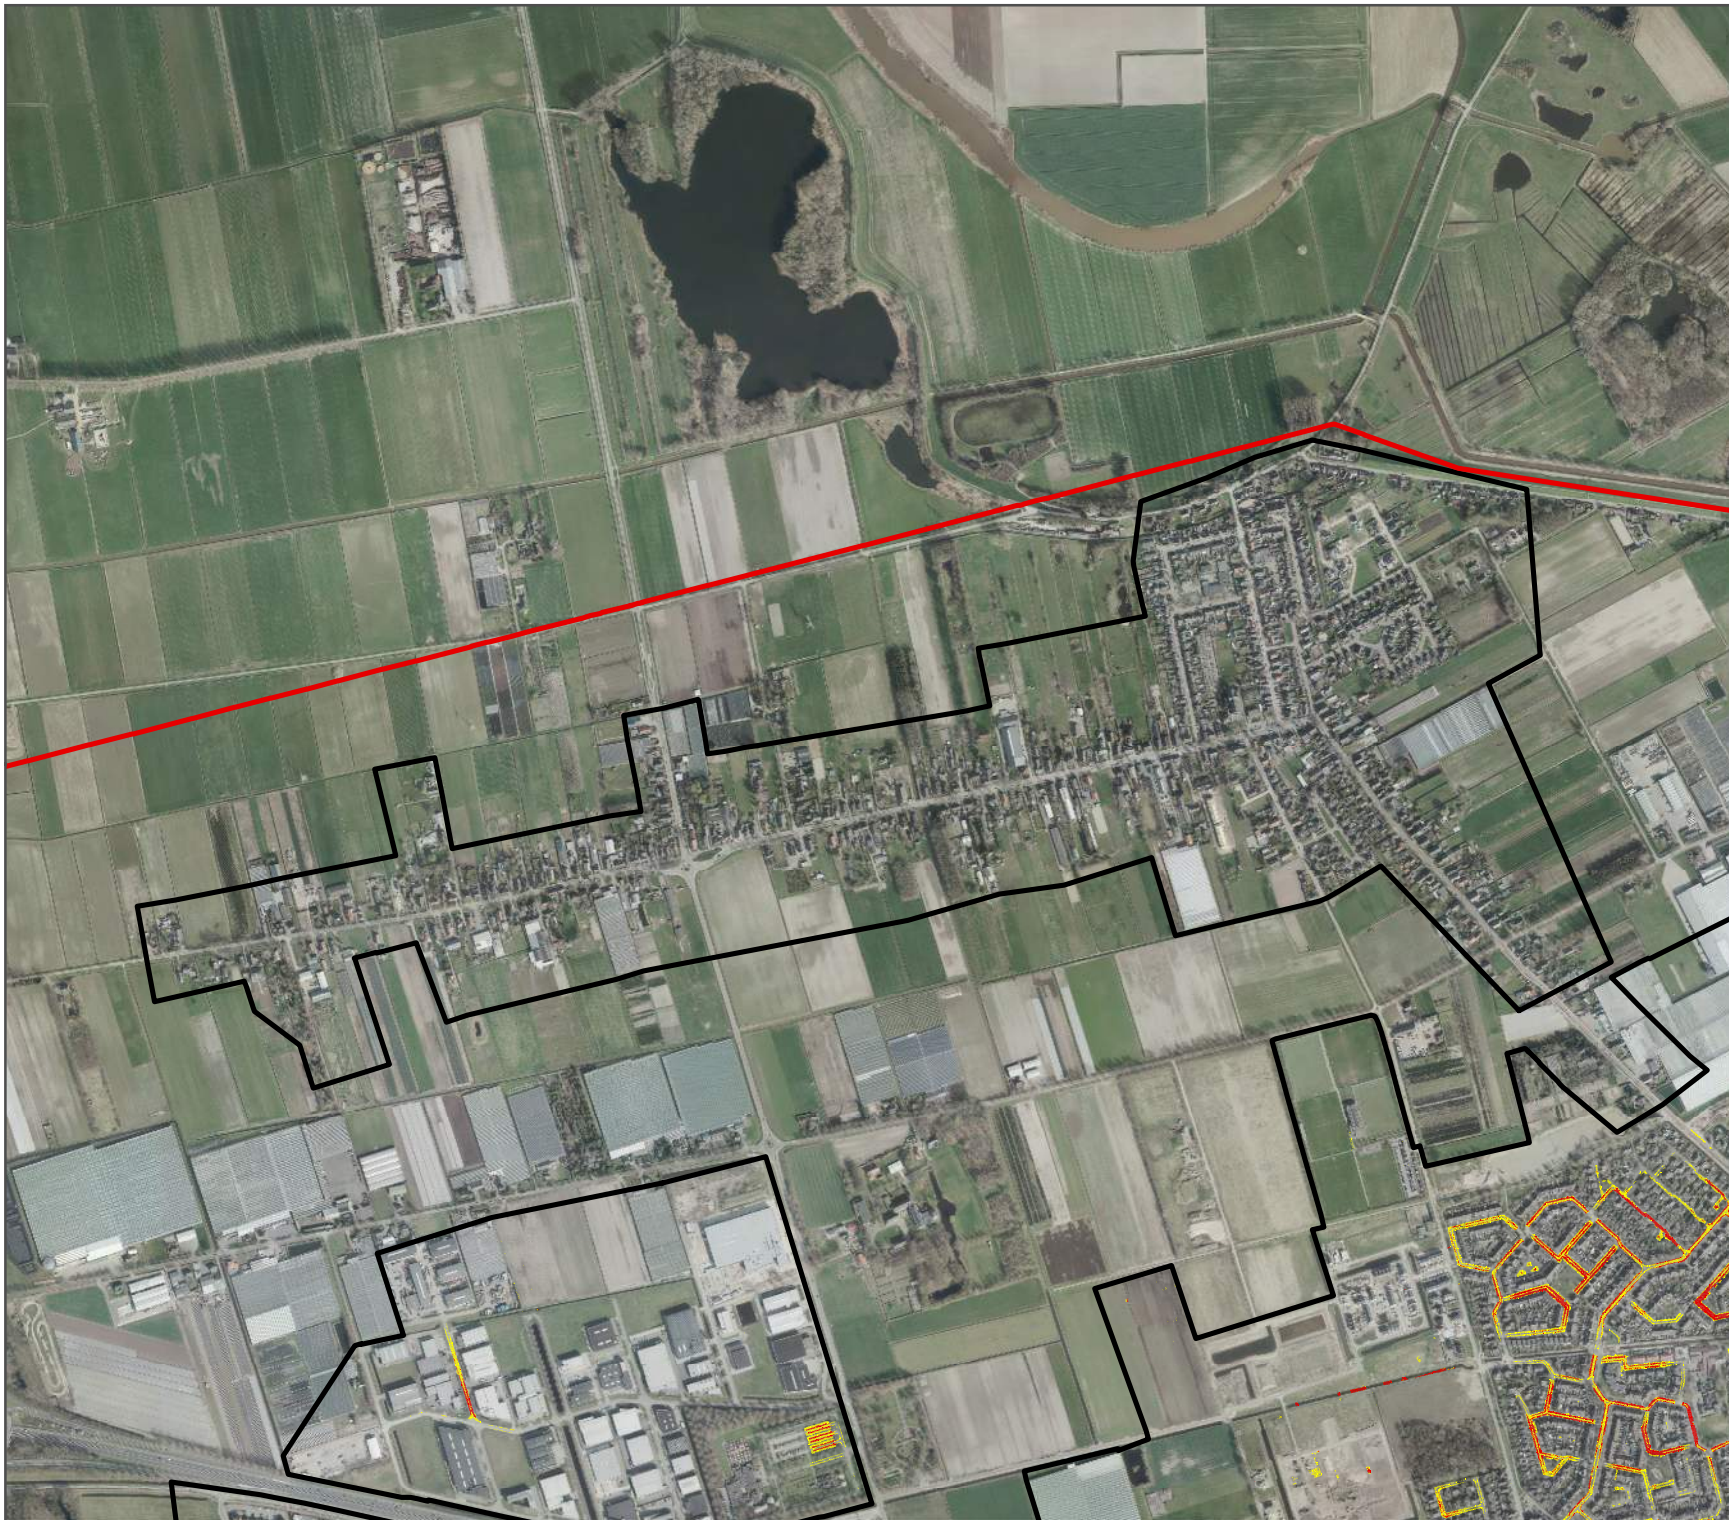
### Begaanbaarheid wegen

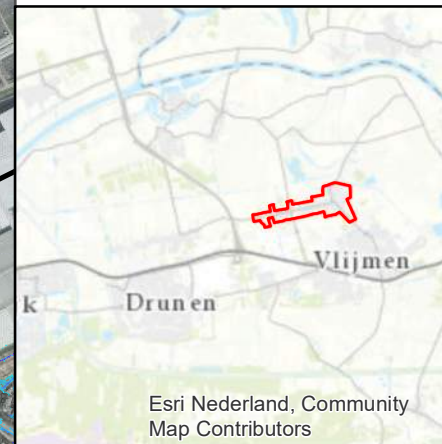
Bestaande situatie.

Klimaatbui 90mm

### Waterdiepte (m)

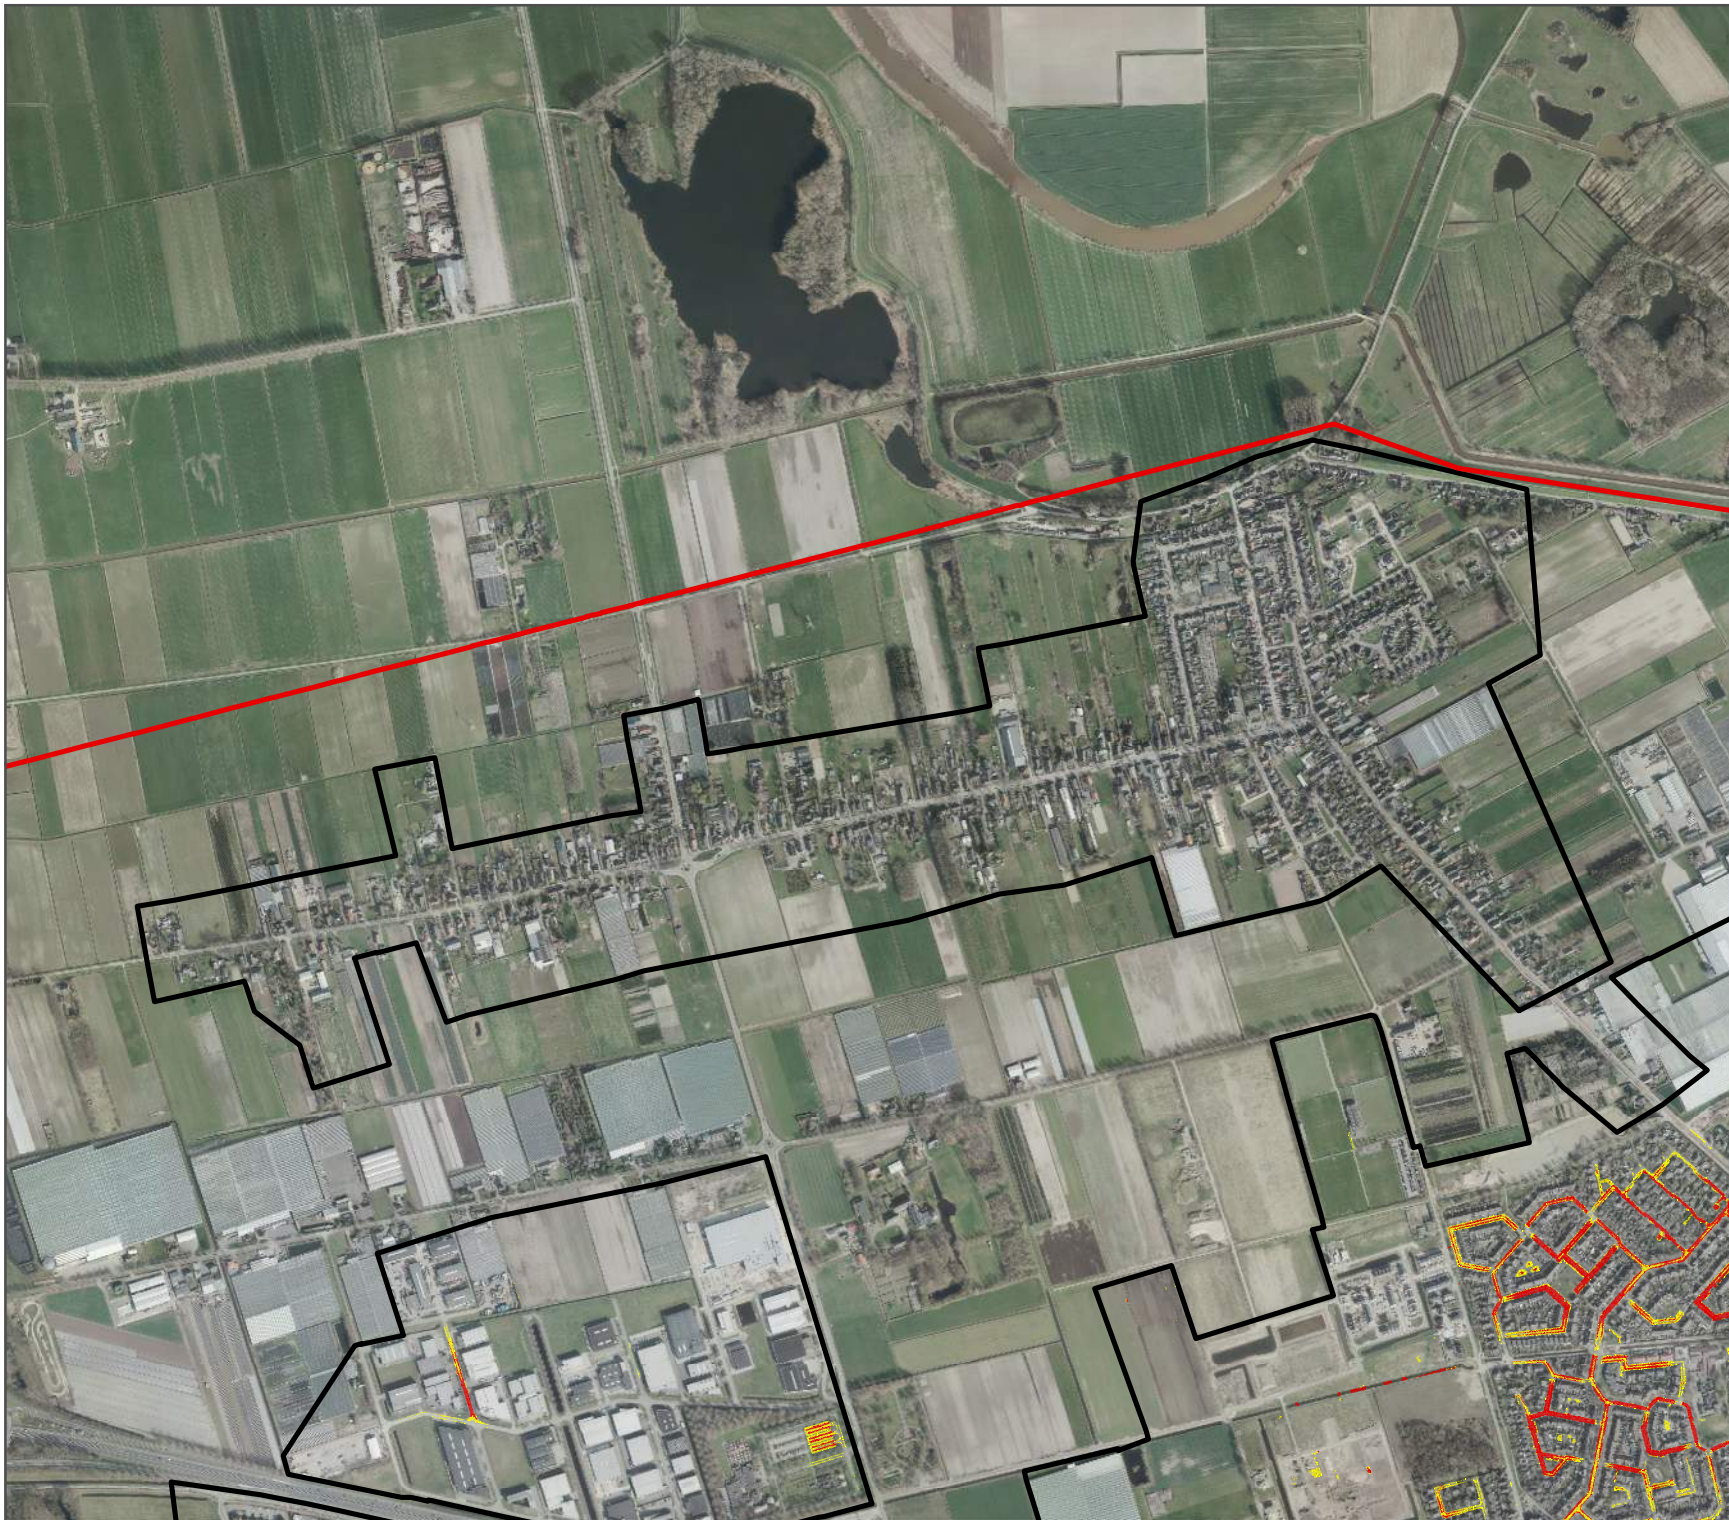
Bestaande situatie.

Klimaatbui 90mm

### Begaanbaarheid wegen

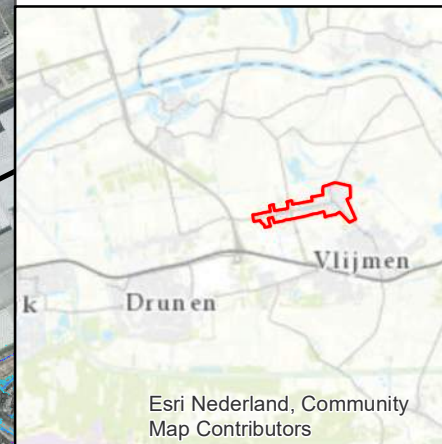
Bestaande situatie.

Klimaatbui 160mm

### Waterdiepte (m)

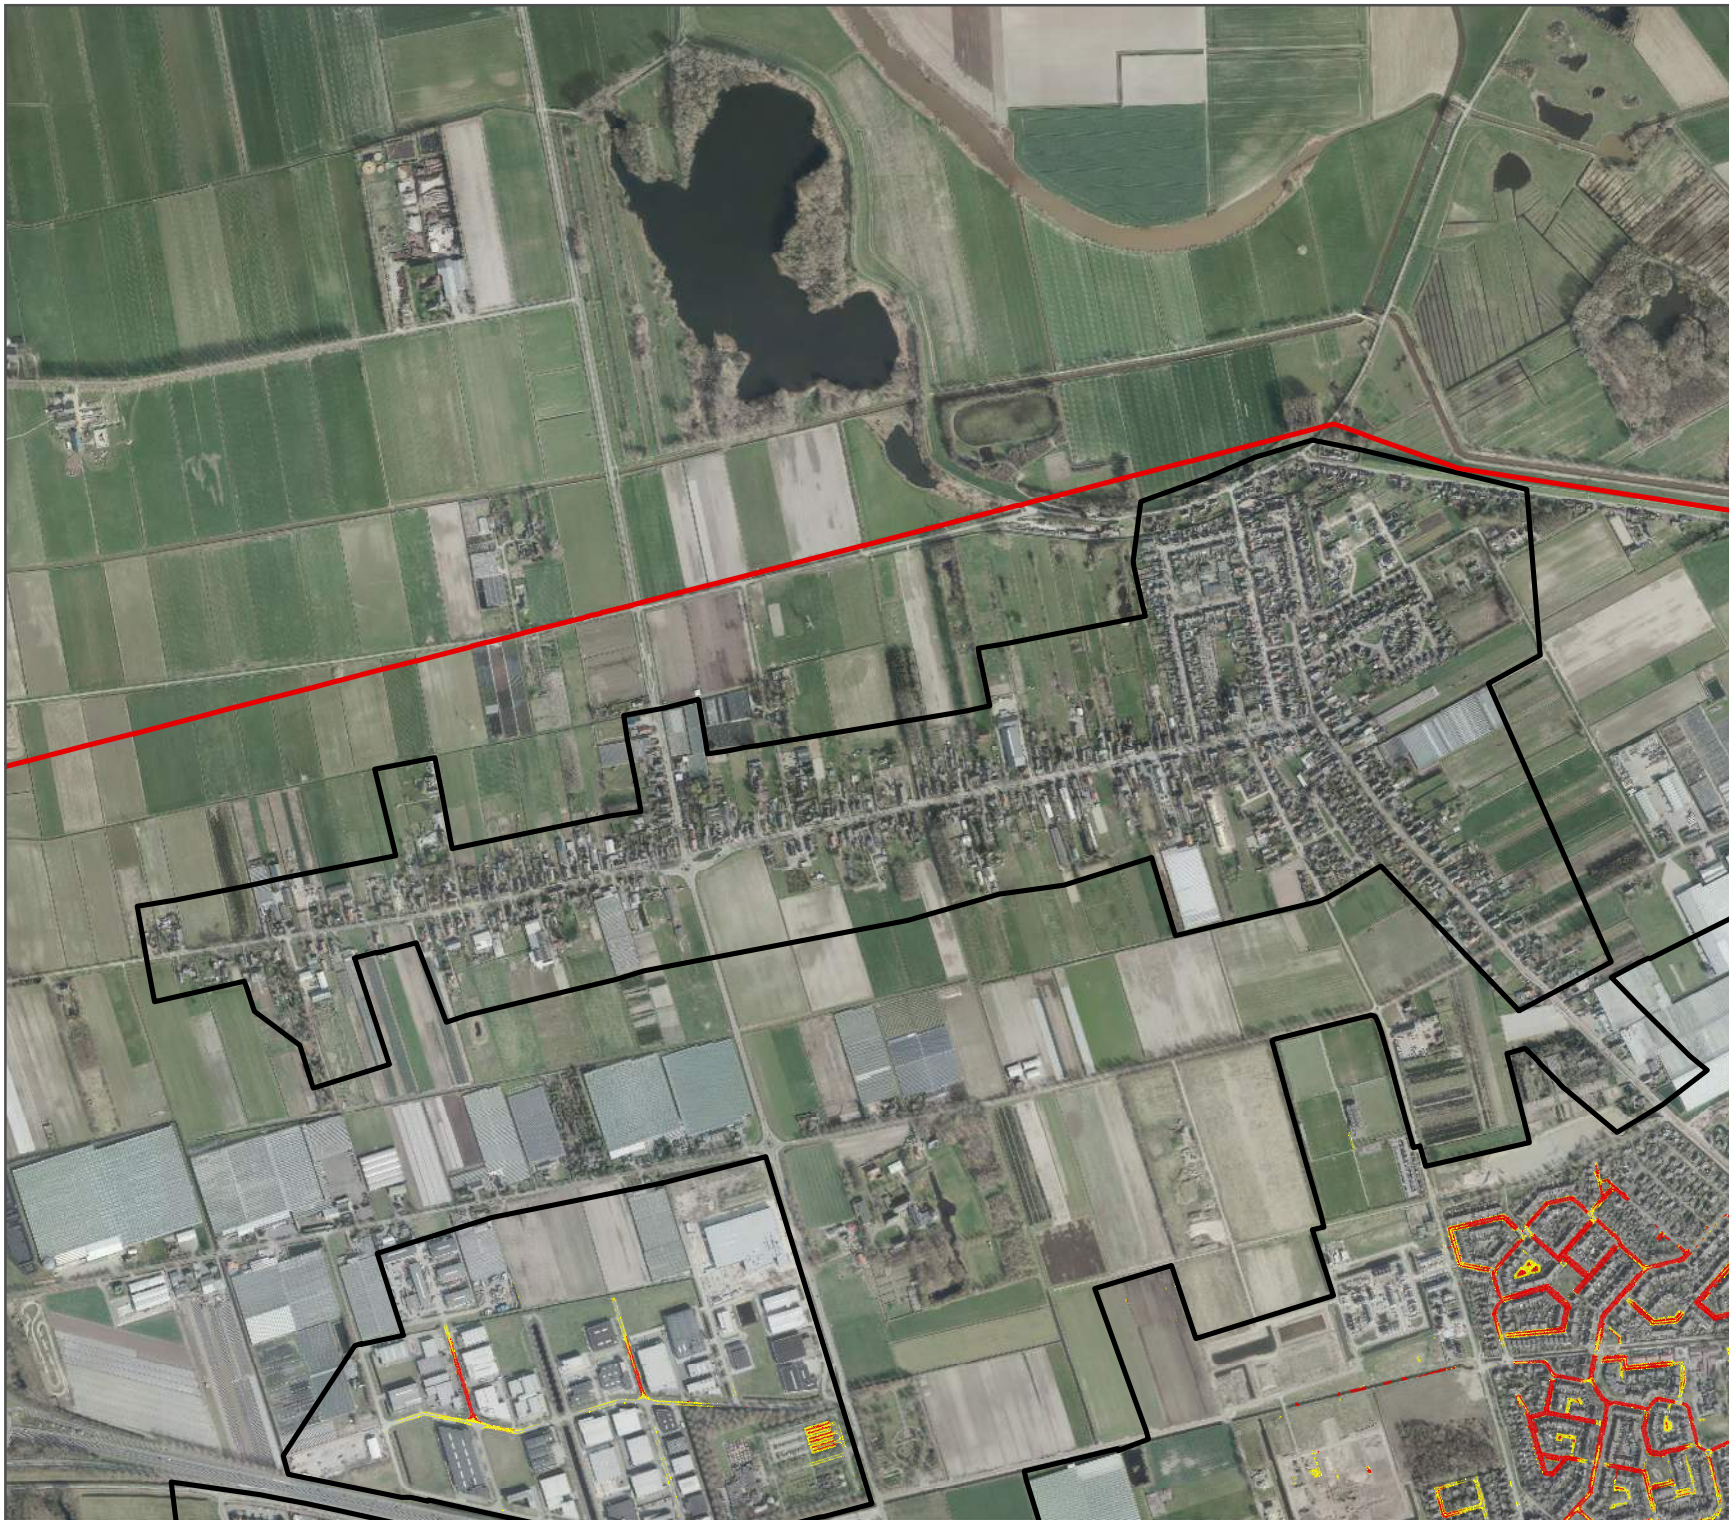
Bestaande situatie.  
Klimaatbui 160mm

### Begaanbaarheid wegen
