# Klimaatstresstest

Stresstest wateroverlast

Kern Steenbergen

Bestaande situatie.

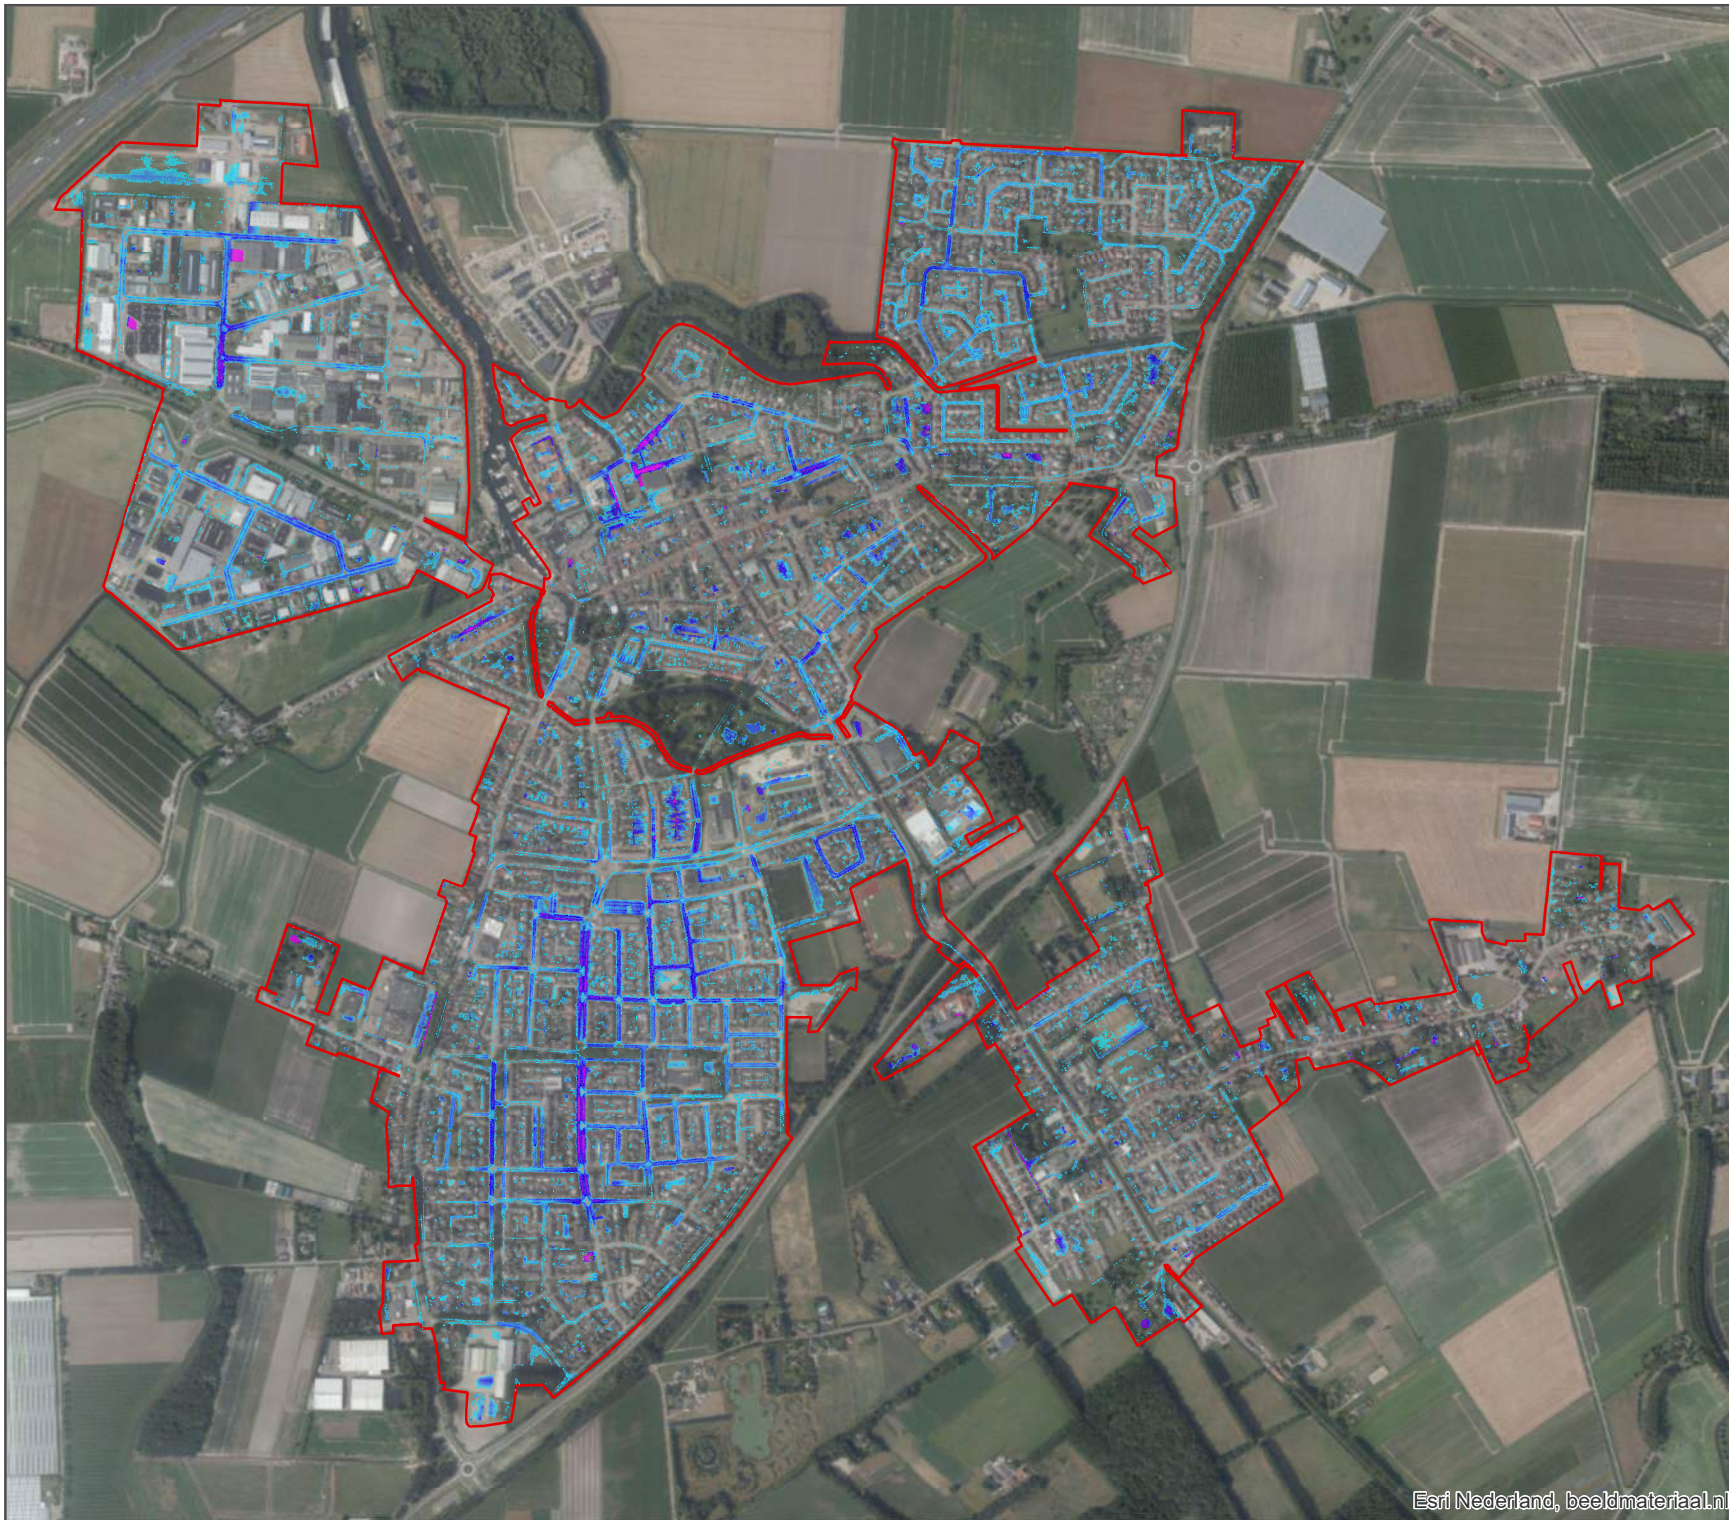
Klimaatbui 44mm

### Waterdiepte (m)

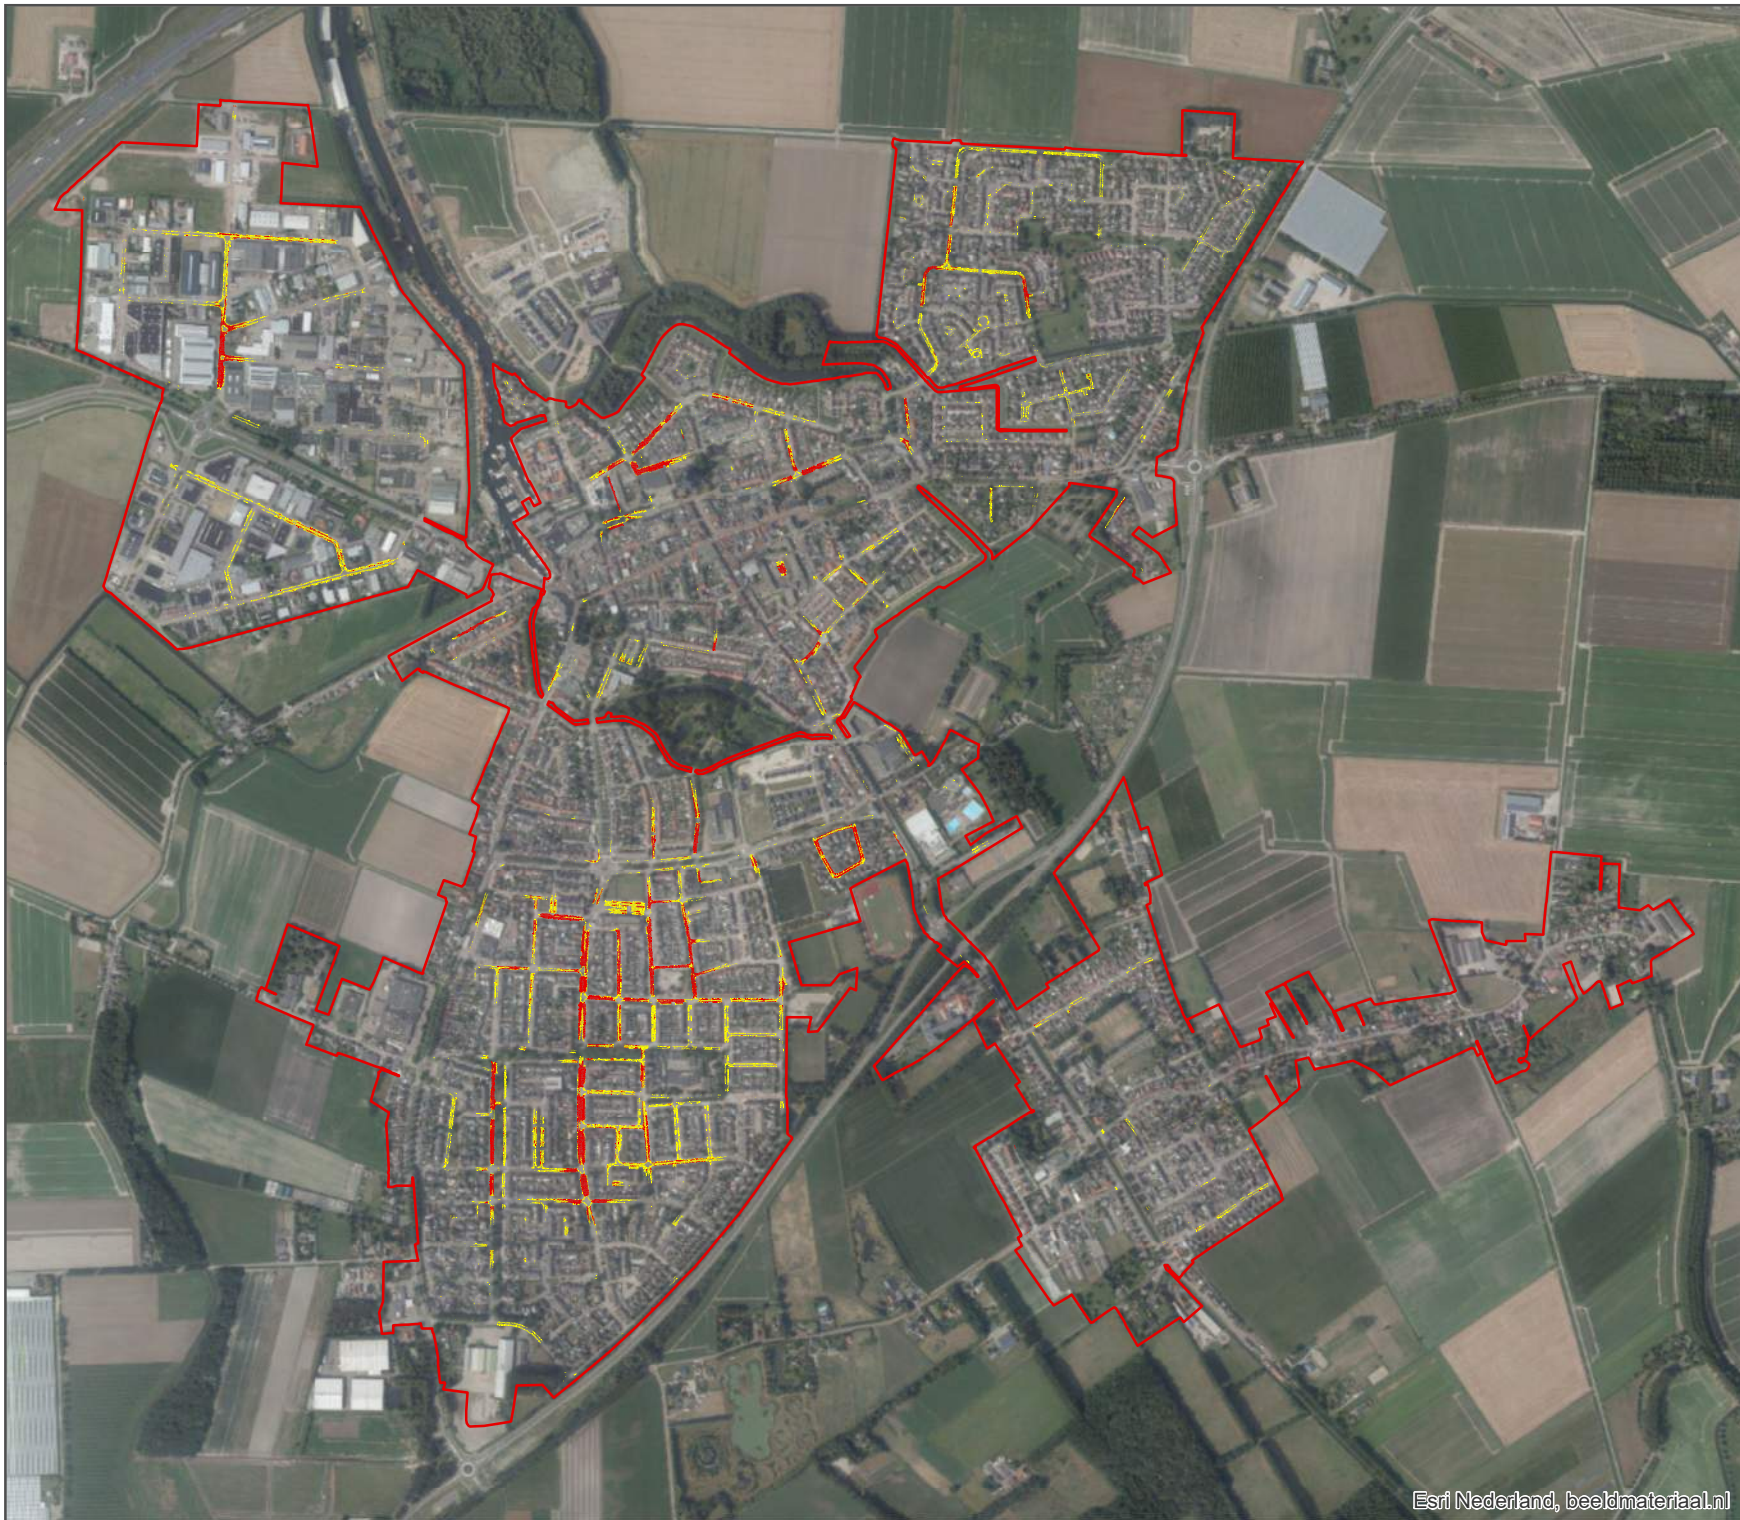
**Klimaatstresstest**  
Stresstest wateroverlast  
Kern Steenbergen  
Bestaande situatie.  
Klimaatbui 44mm

**Legenda**  
**Begaanbaarheid wegen**  
Slecht Begaanbaar  
Onbegaanbaar

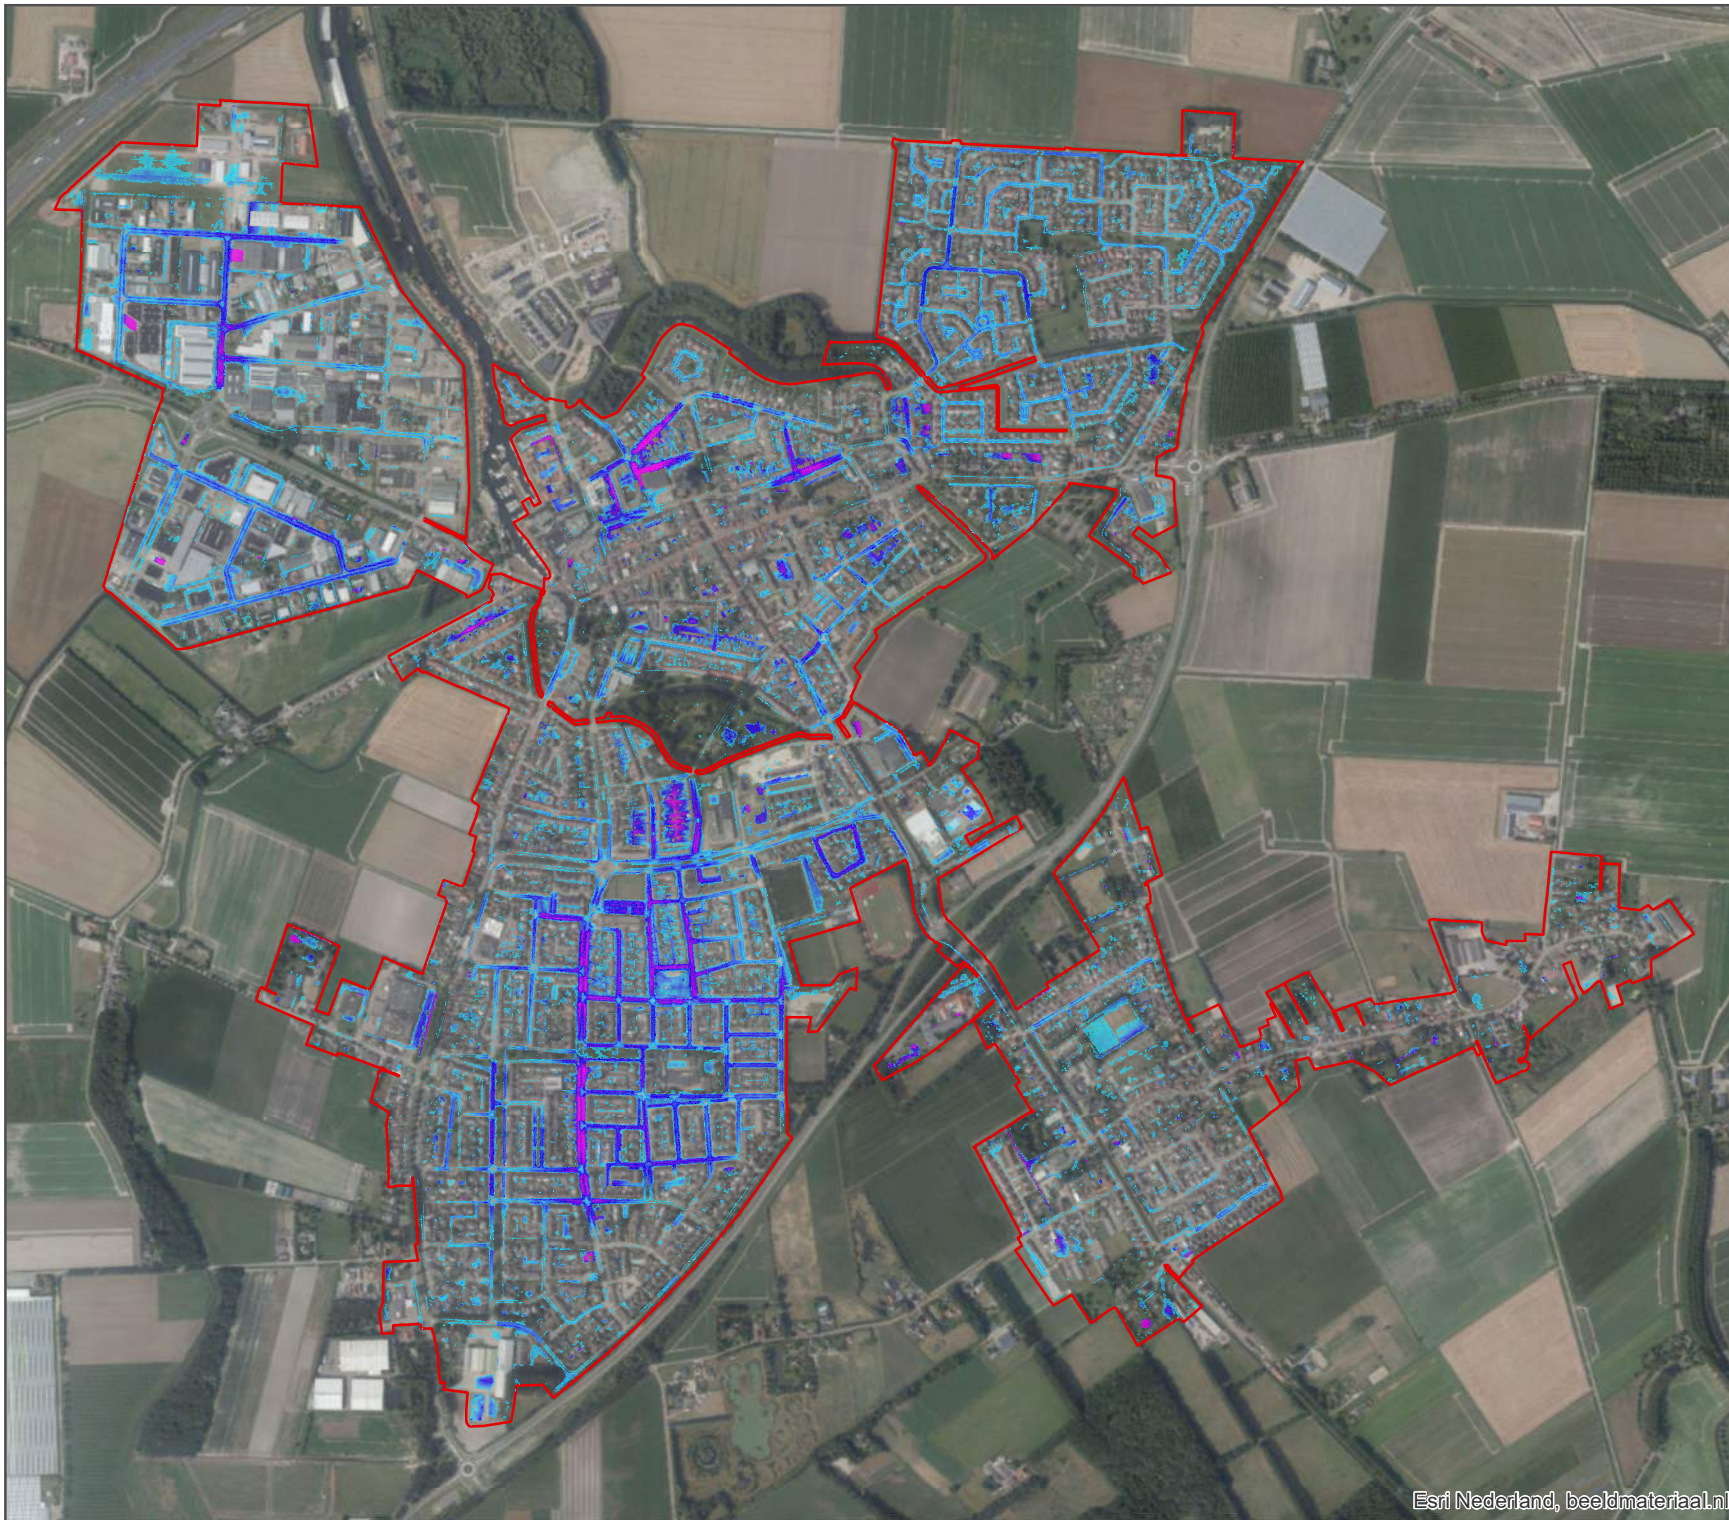
Bestaande situatie.

Klimaatbui 70mm

### Waterdiepte (m)

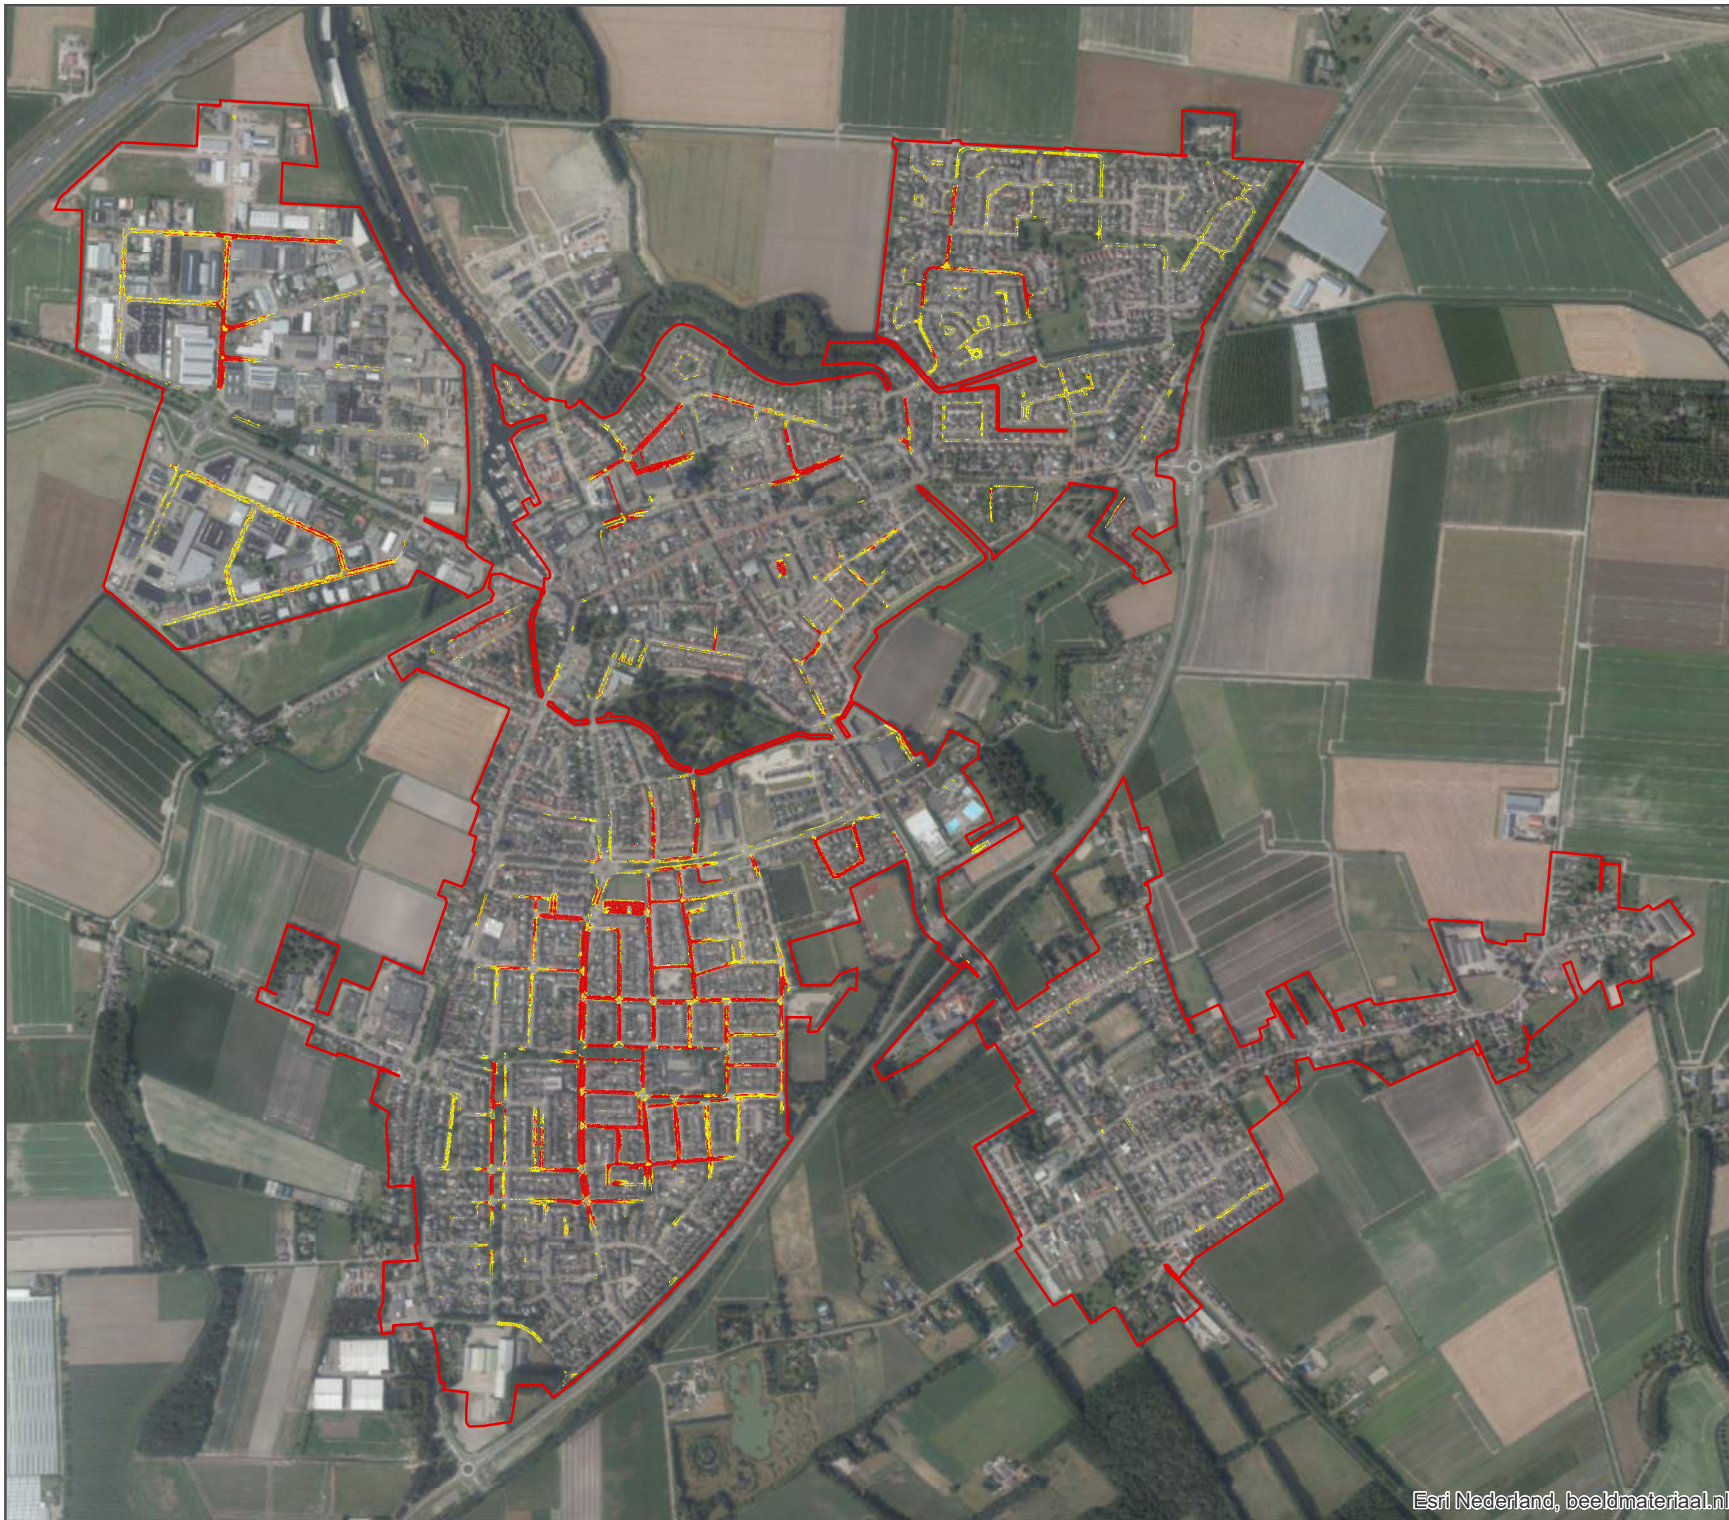
Stresstest wateroverlast  
Kern Steenbergen  
Bestaande situatie.  
Klimaatbui 70mm

- ## Legenda
- ### Begaanbaarheid wegen
- Slecht Begaanbaar
  - Onbegaanbaar

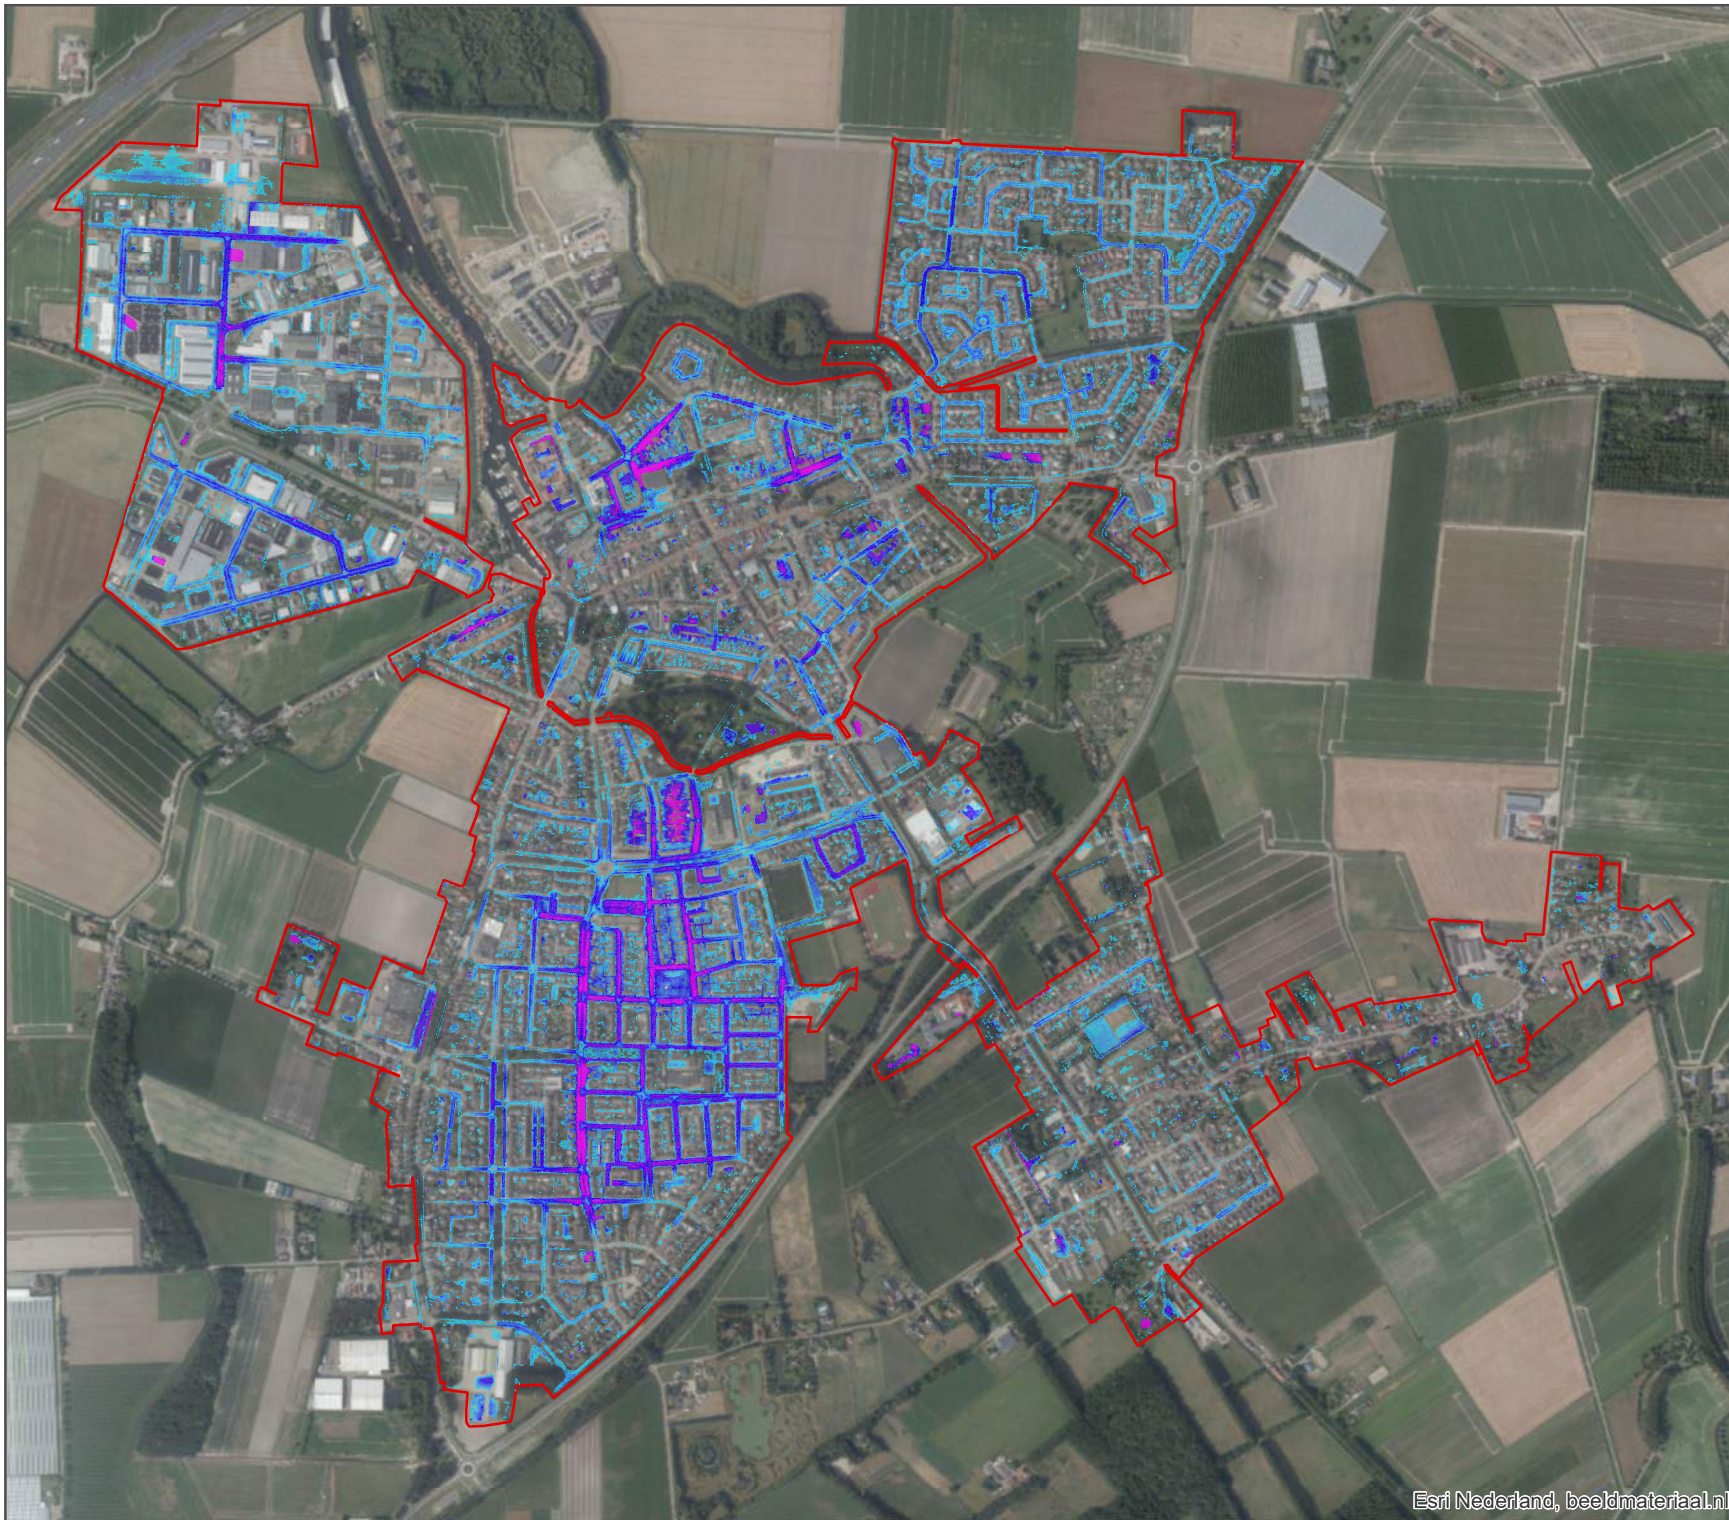
Bestaande situatie.  
Klimaatbui 90mm

### Waterdiepte (m)

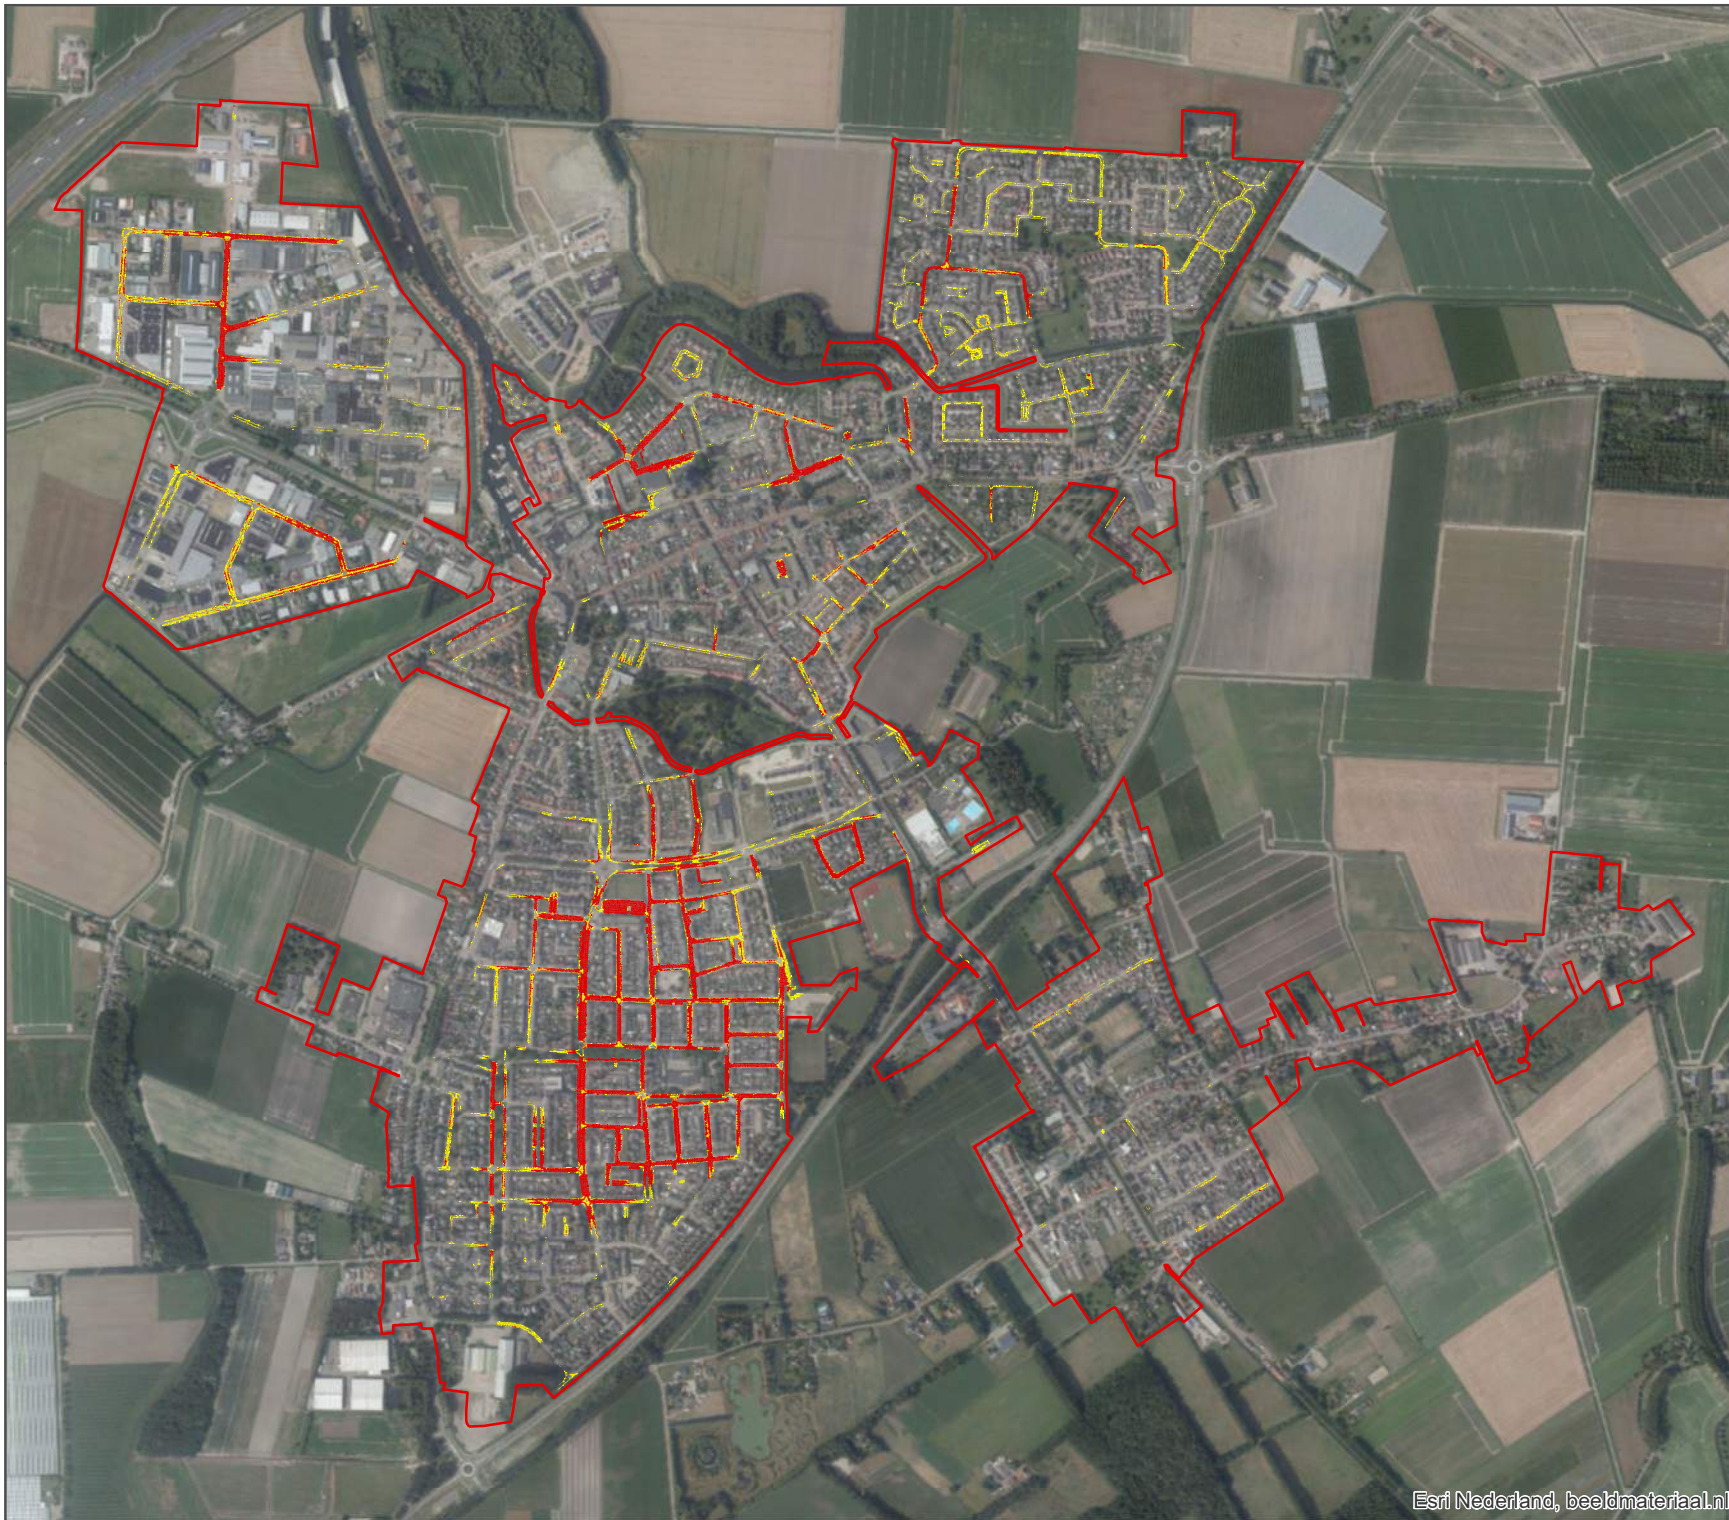
Bestaande situatie.

Klimaatbui 90mm

### Begaanbaarheid wegen

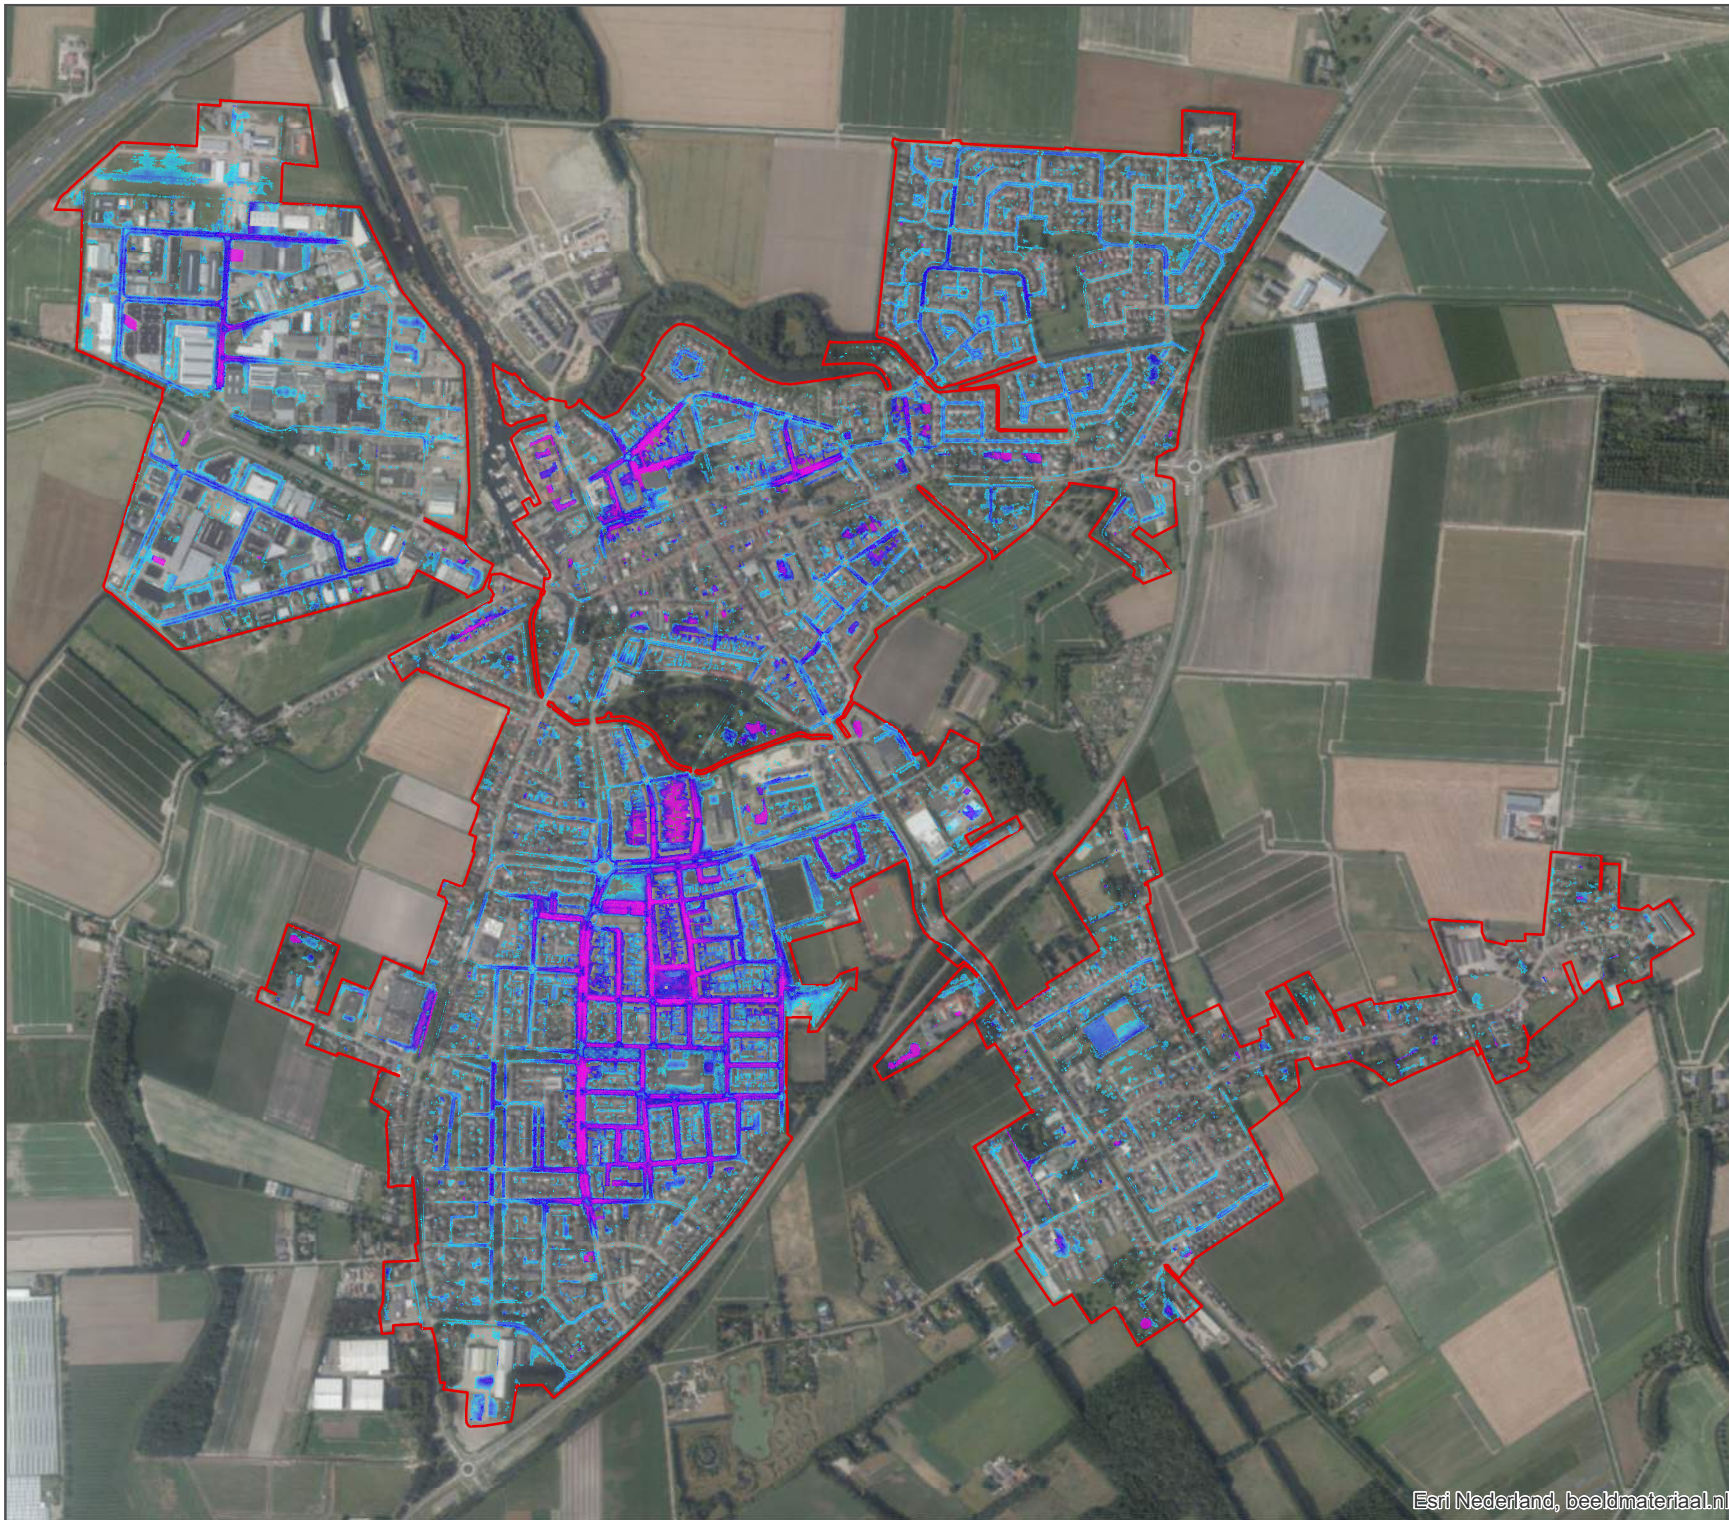
Bestaande situatie.

Klimaatbui 160mm

### Waterdiepte (m)

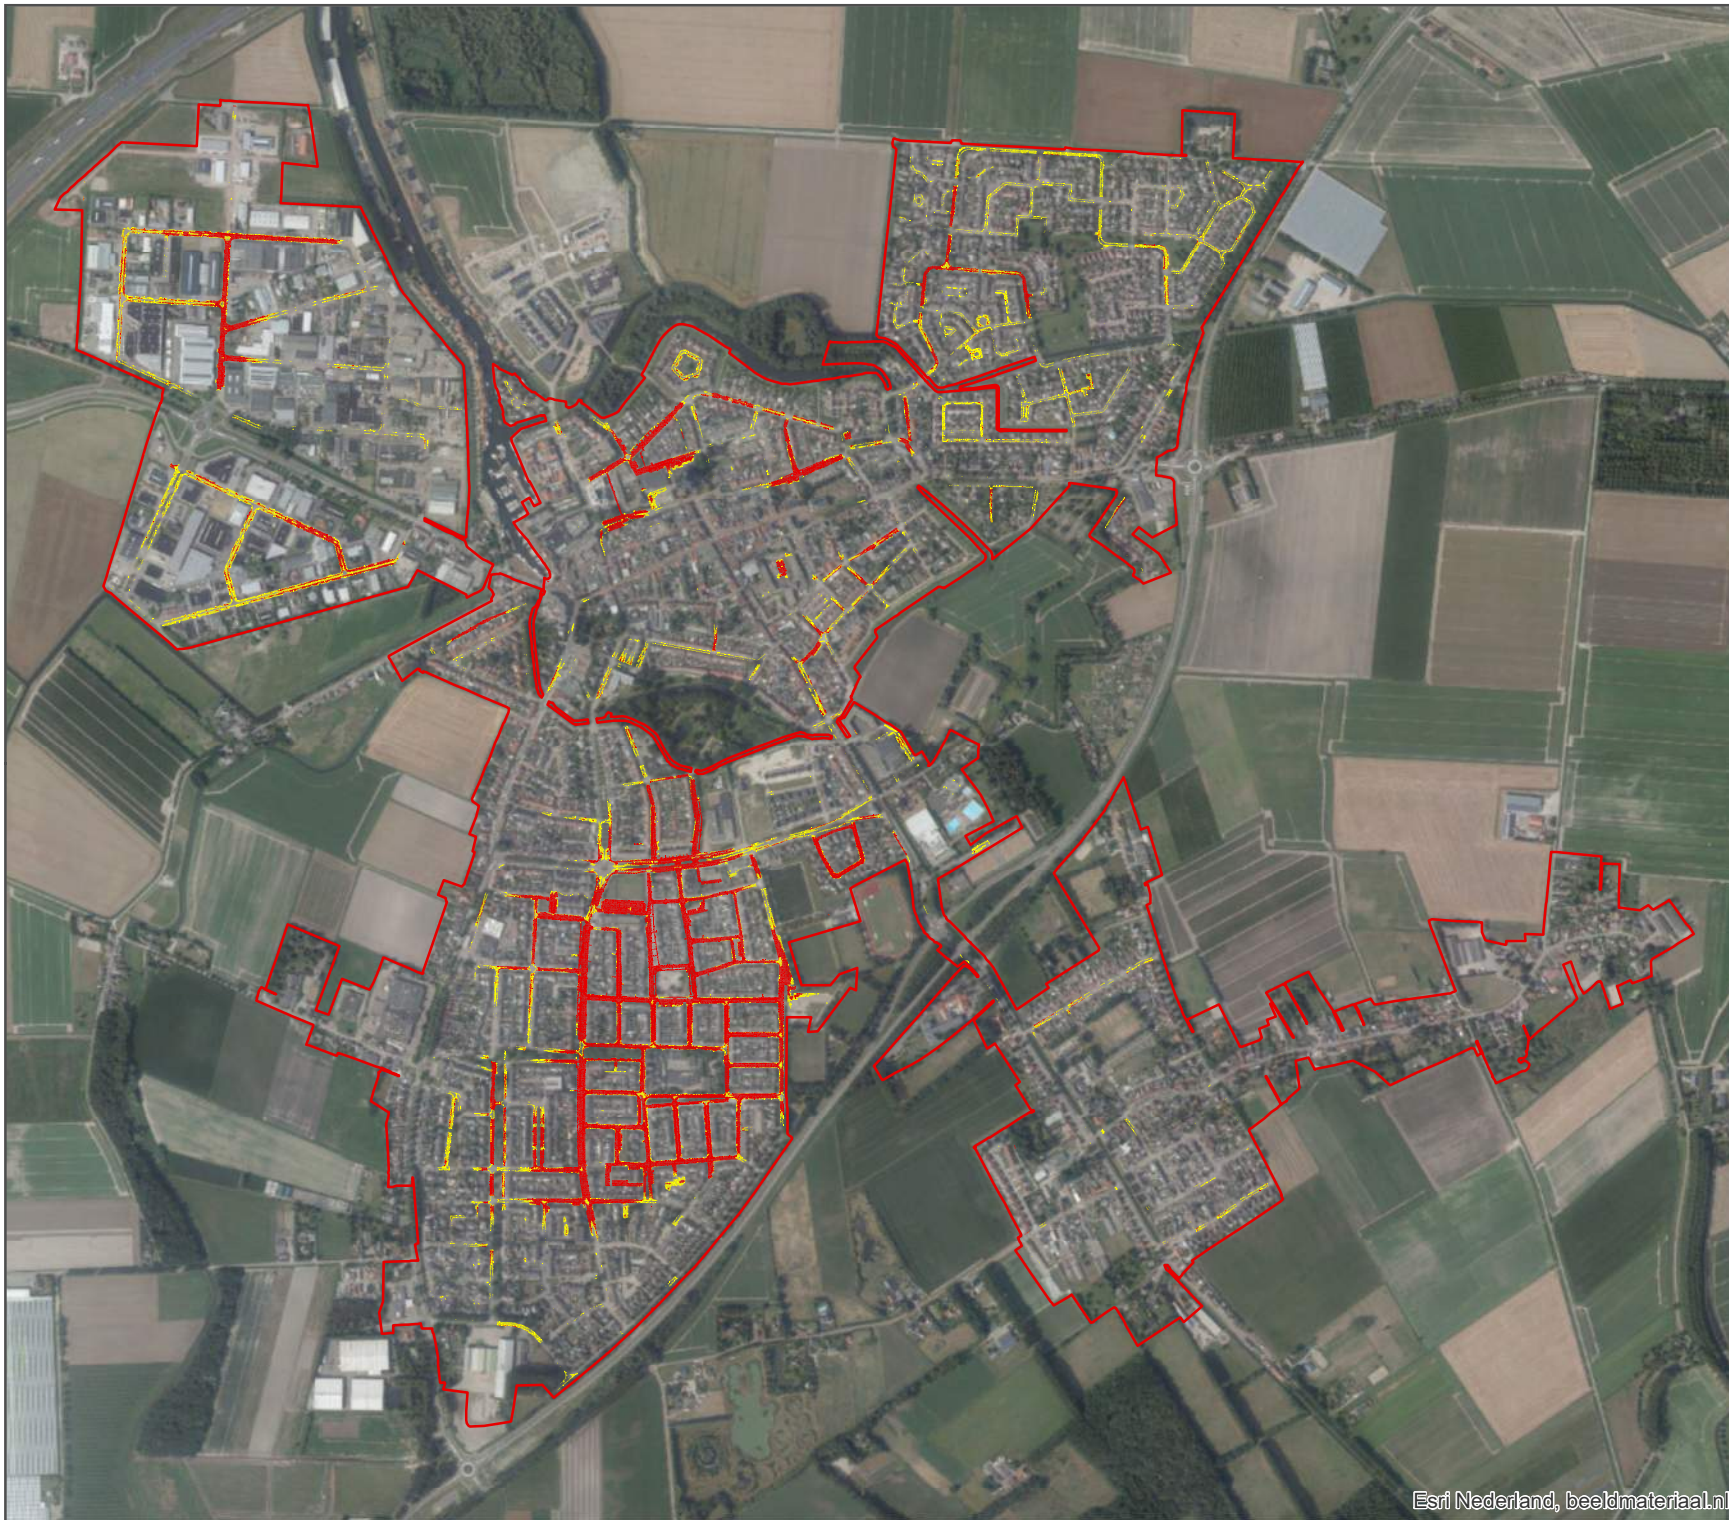
Bestaande situatie.  
Klimaatbui 160mm

### Begaanbaarheid wegen
