# Klimaatstresstest

Stresstest wateroverlast

Kern De Heen

opdrachtgever: Gemeente Steenbergen

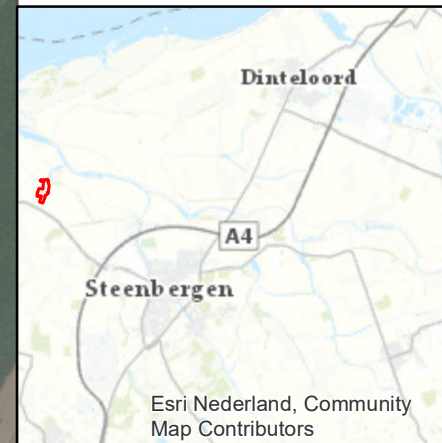
Bestaande situatie.

Klimaatbui 44mm

### Waterdiepte (m)

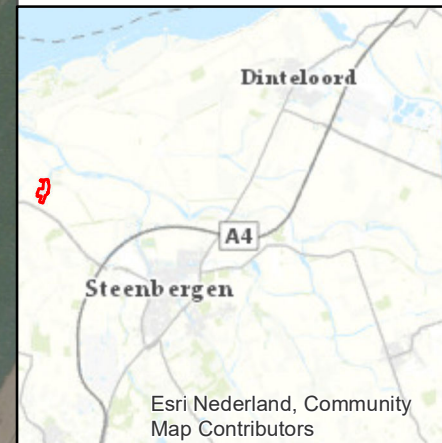
Bestaande situatie.

Klimaatbui 44mm

### Begaanbaarheid wegen

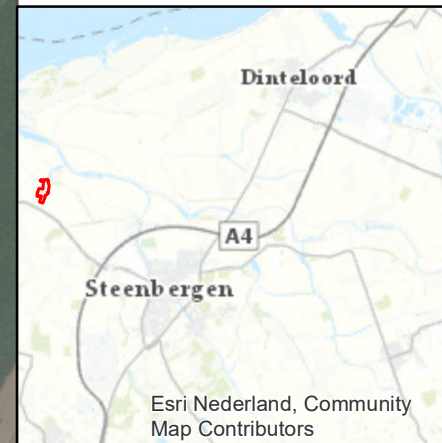
Bestaande situatie.

Klimaatbui 70mm

### Waterdiepte (m)

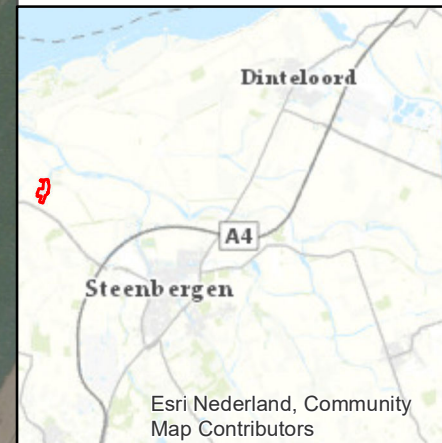
Bestaande situatie.

Klimaatbui 70mm

### Begaanbaarheid wegen

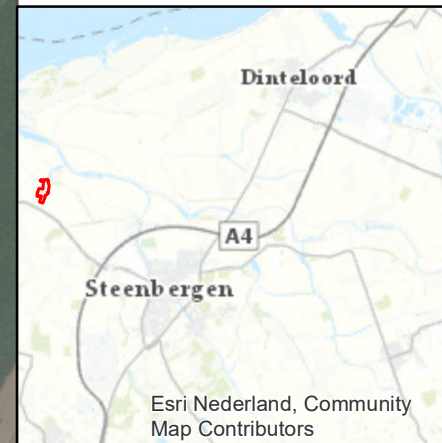
Bestaande situatie.

Klimaatbui 90mm

### Waterdiepte (m)

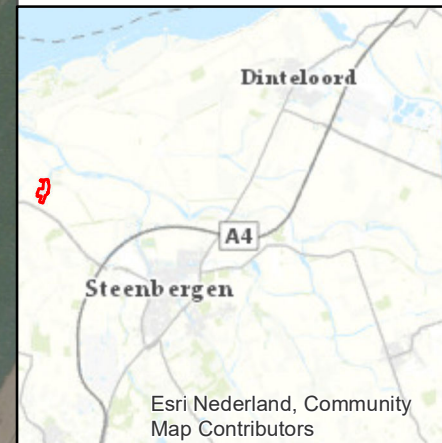
Bestaande situatie.

Klimaatbui 90mm

### Begaanbaarheid wegen

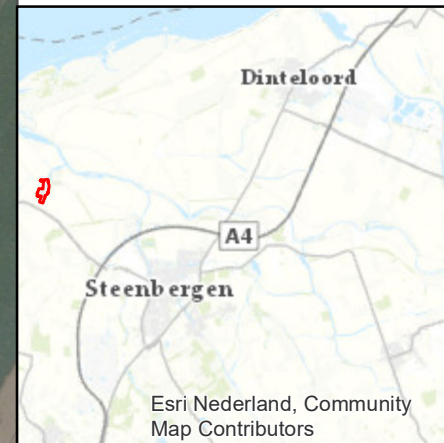
Bestaande situatie.

Klimaatbui 160mm

### Waterdiepte (m)

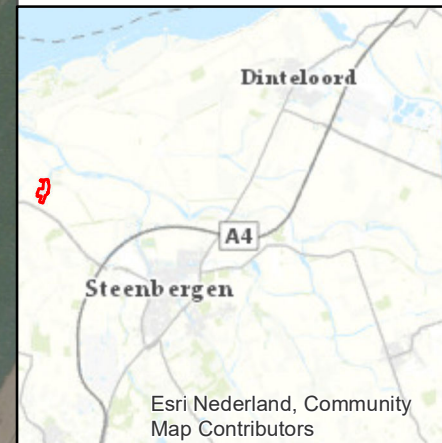
Bestaande situatie.

Klimaatbui 160mm

### Begaanbaarheid wegen
