Klimaatstresstest

Stresstest wateroverlast

Kern Hapert

opdrachtgever: Gemeente Bladel

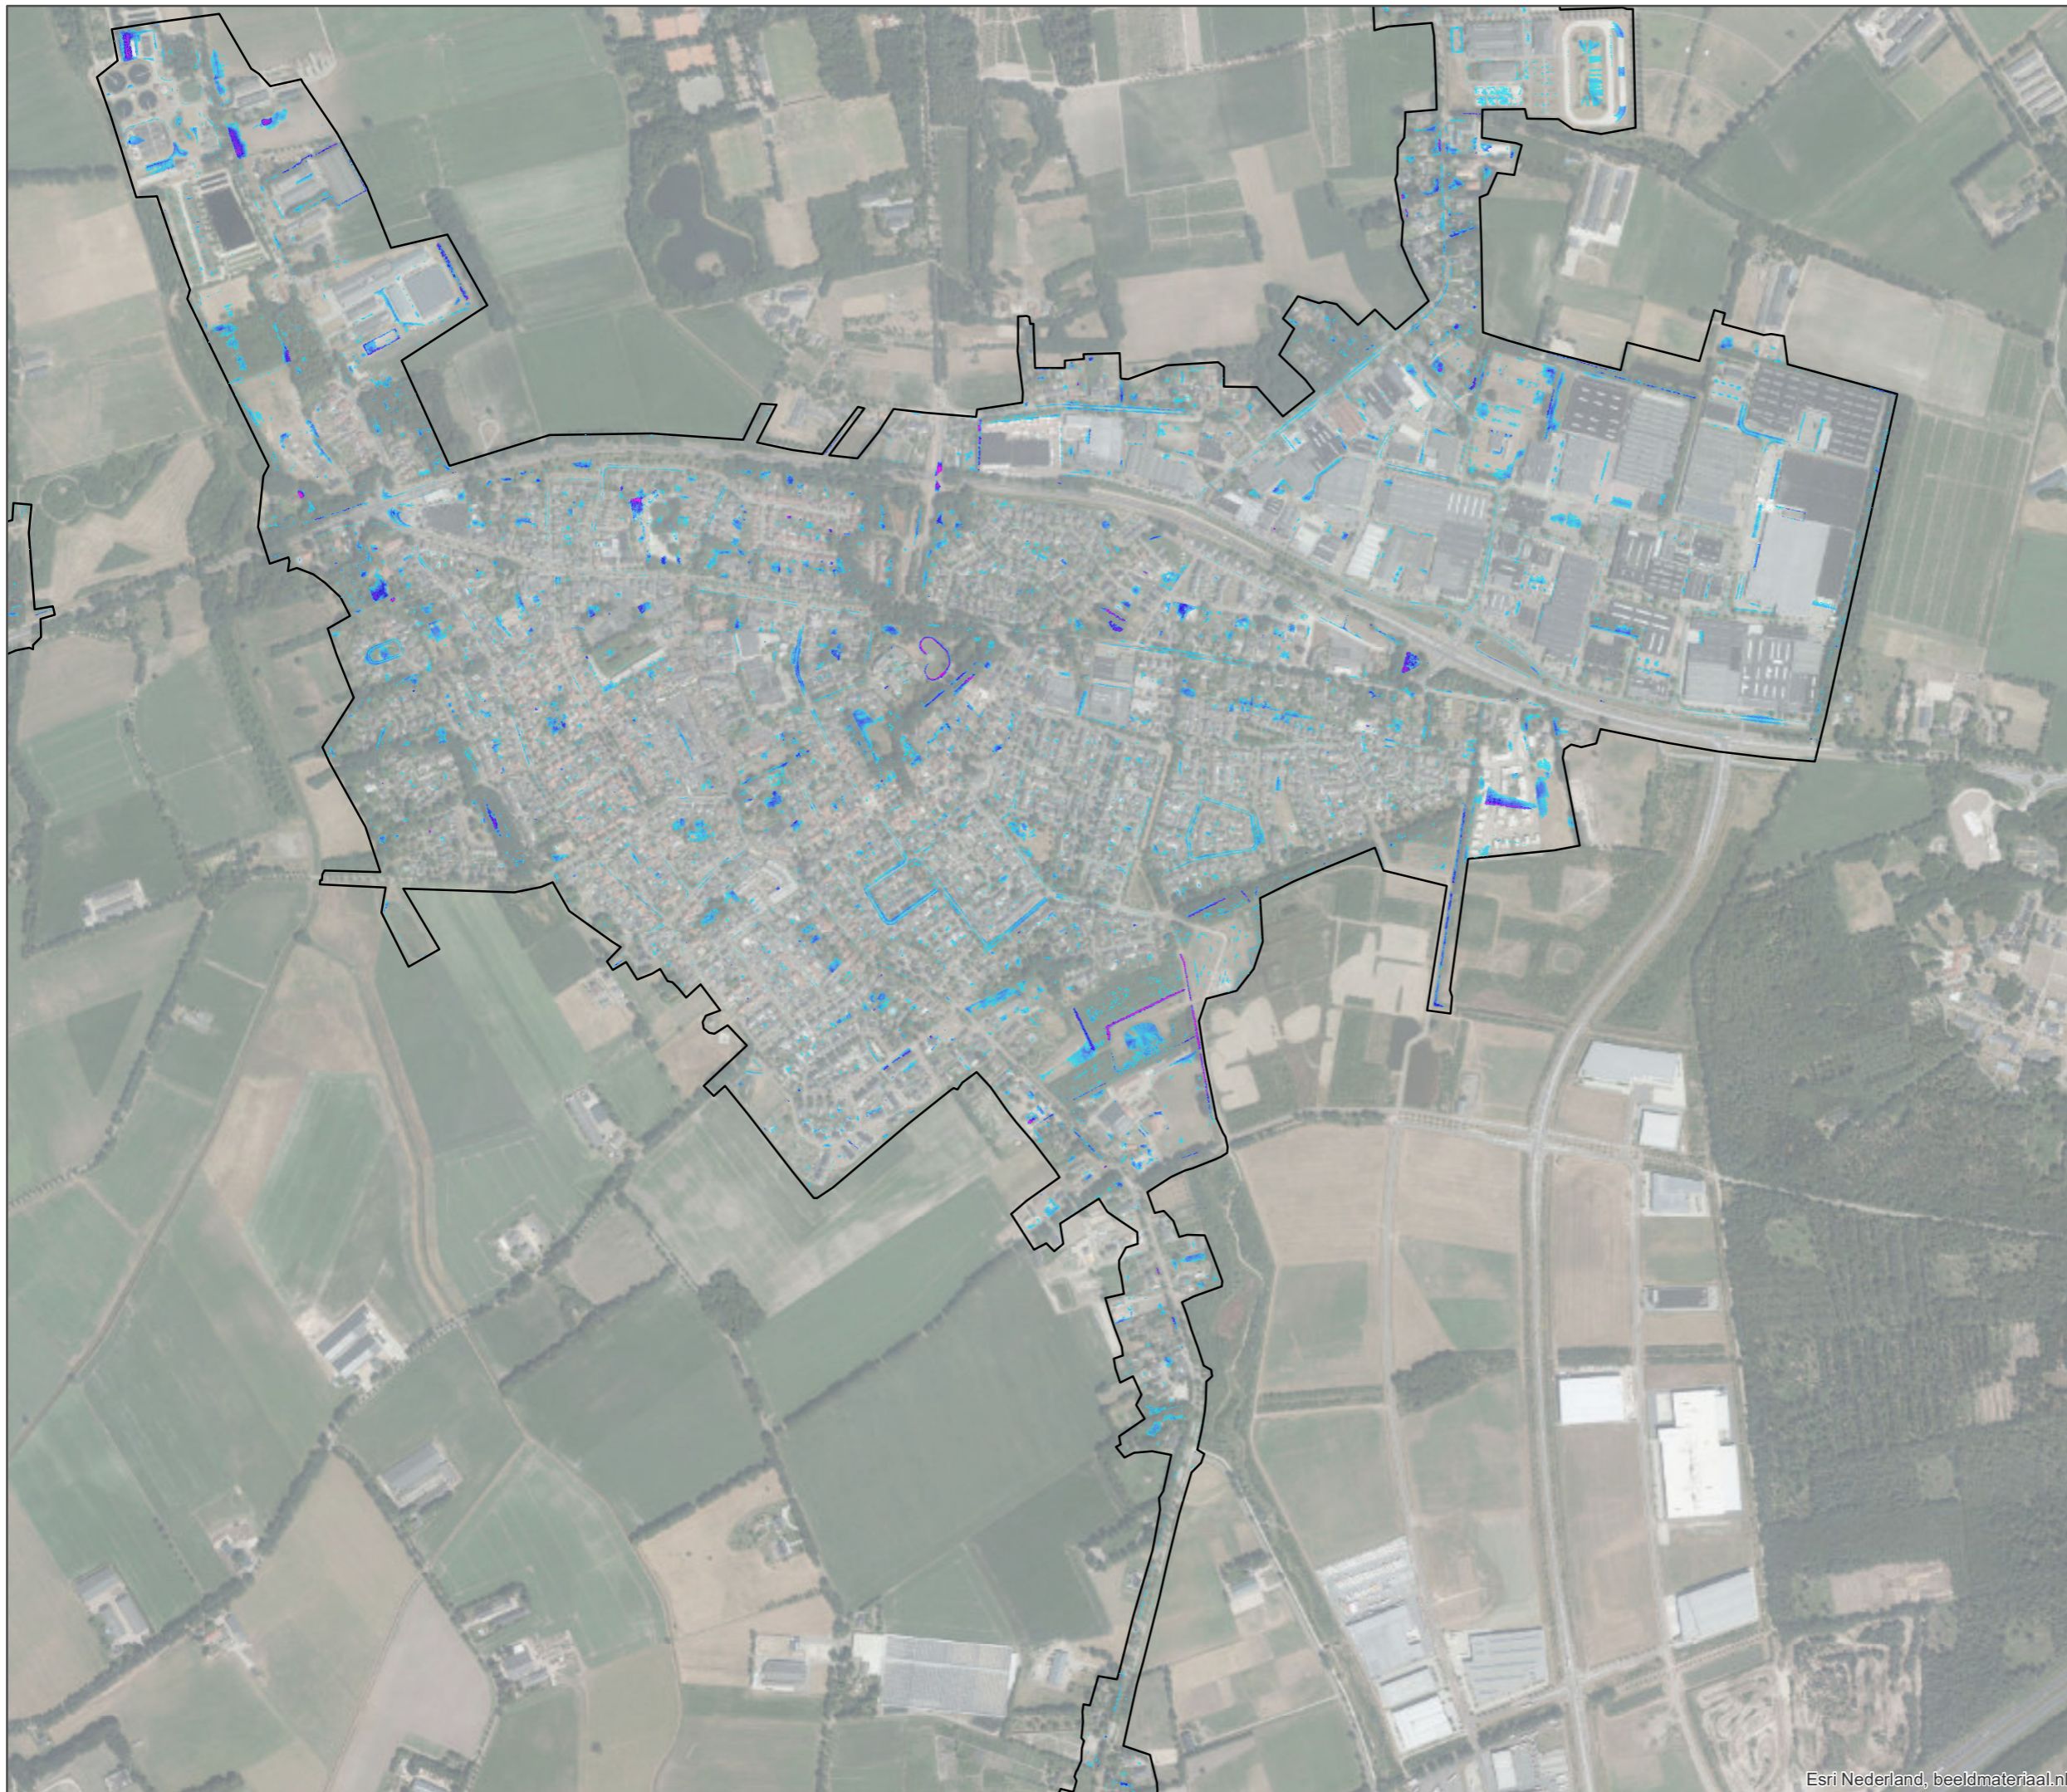
Bestaande situatie. Bui 8

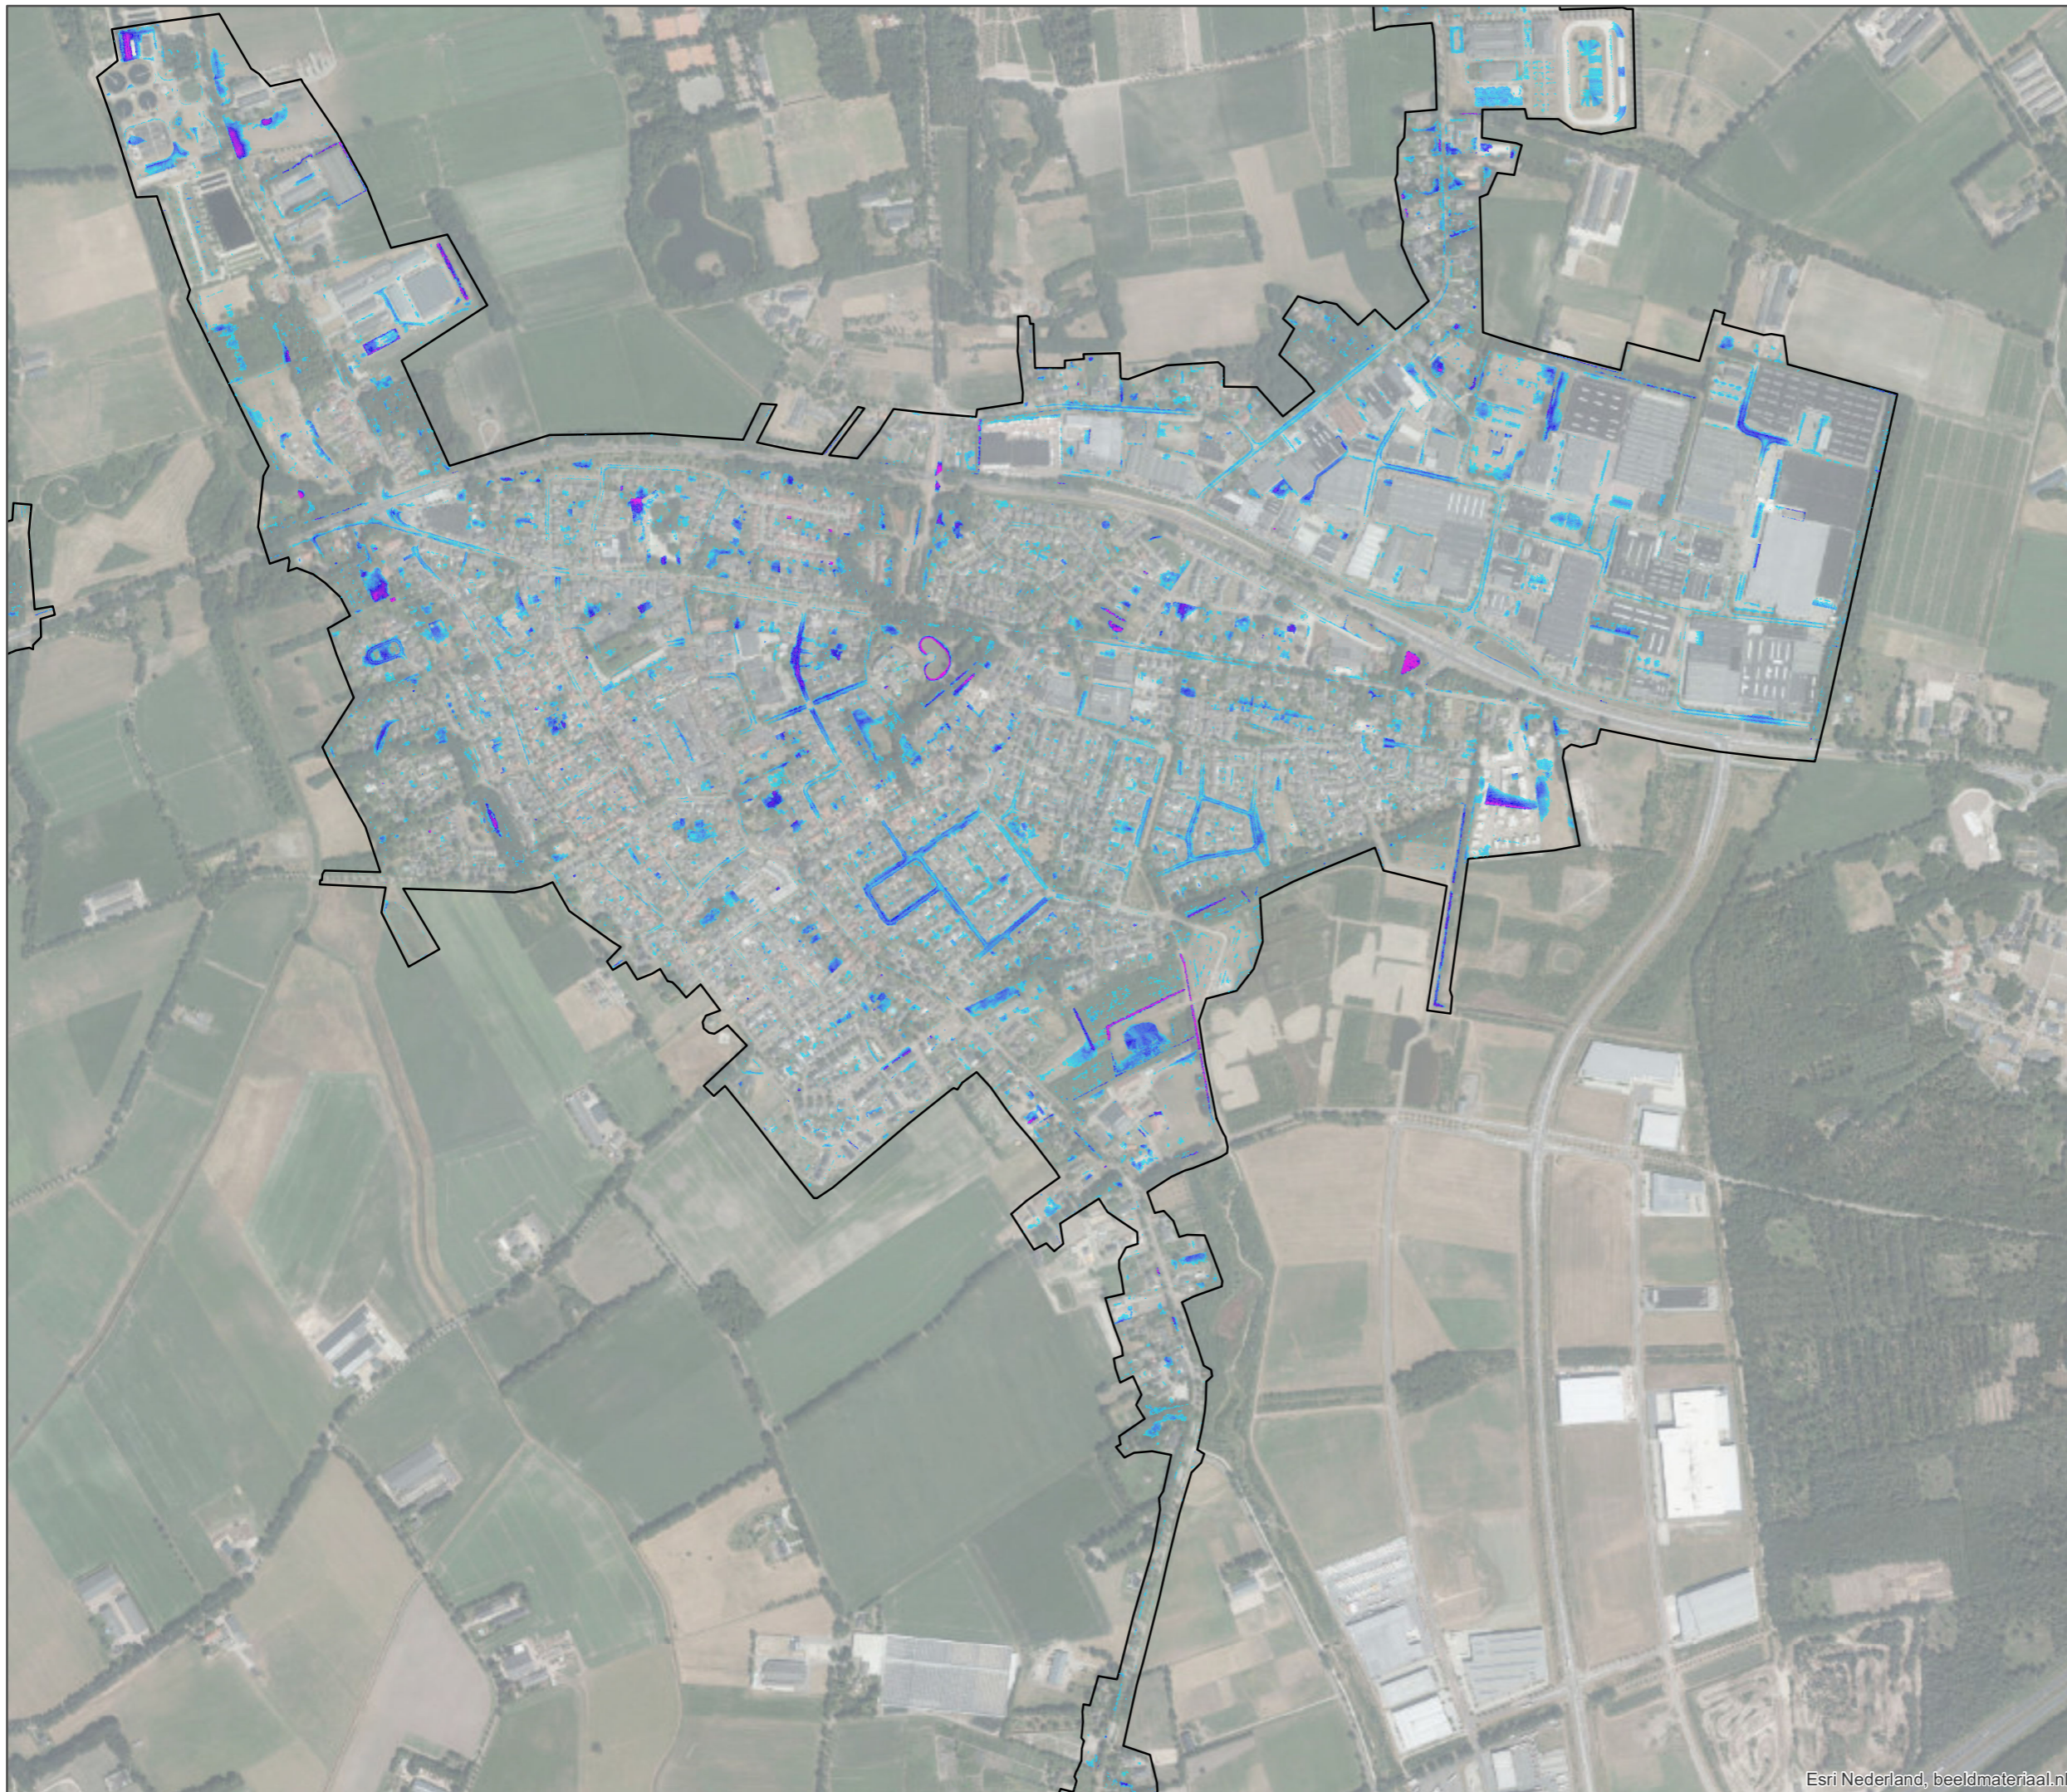
Bestaande situatie. Bui 9

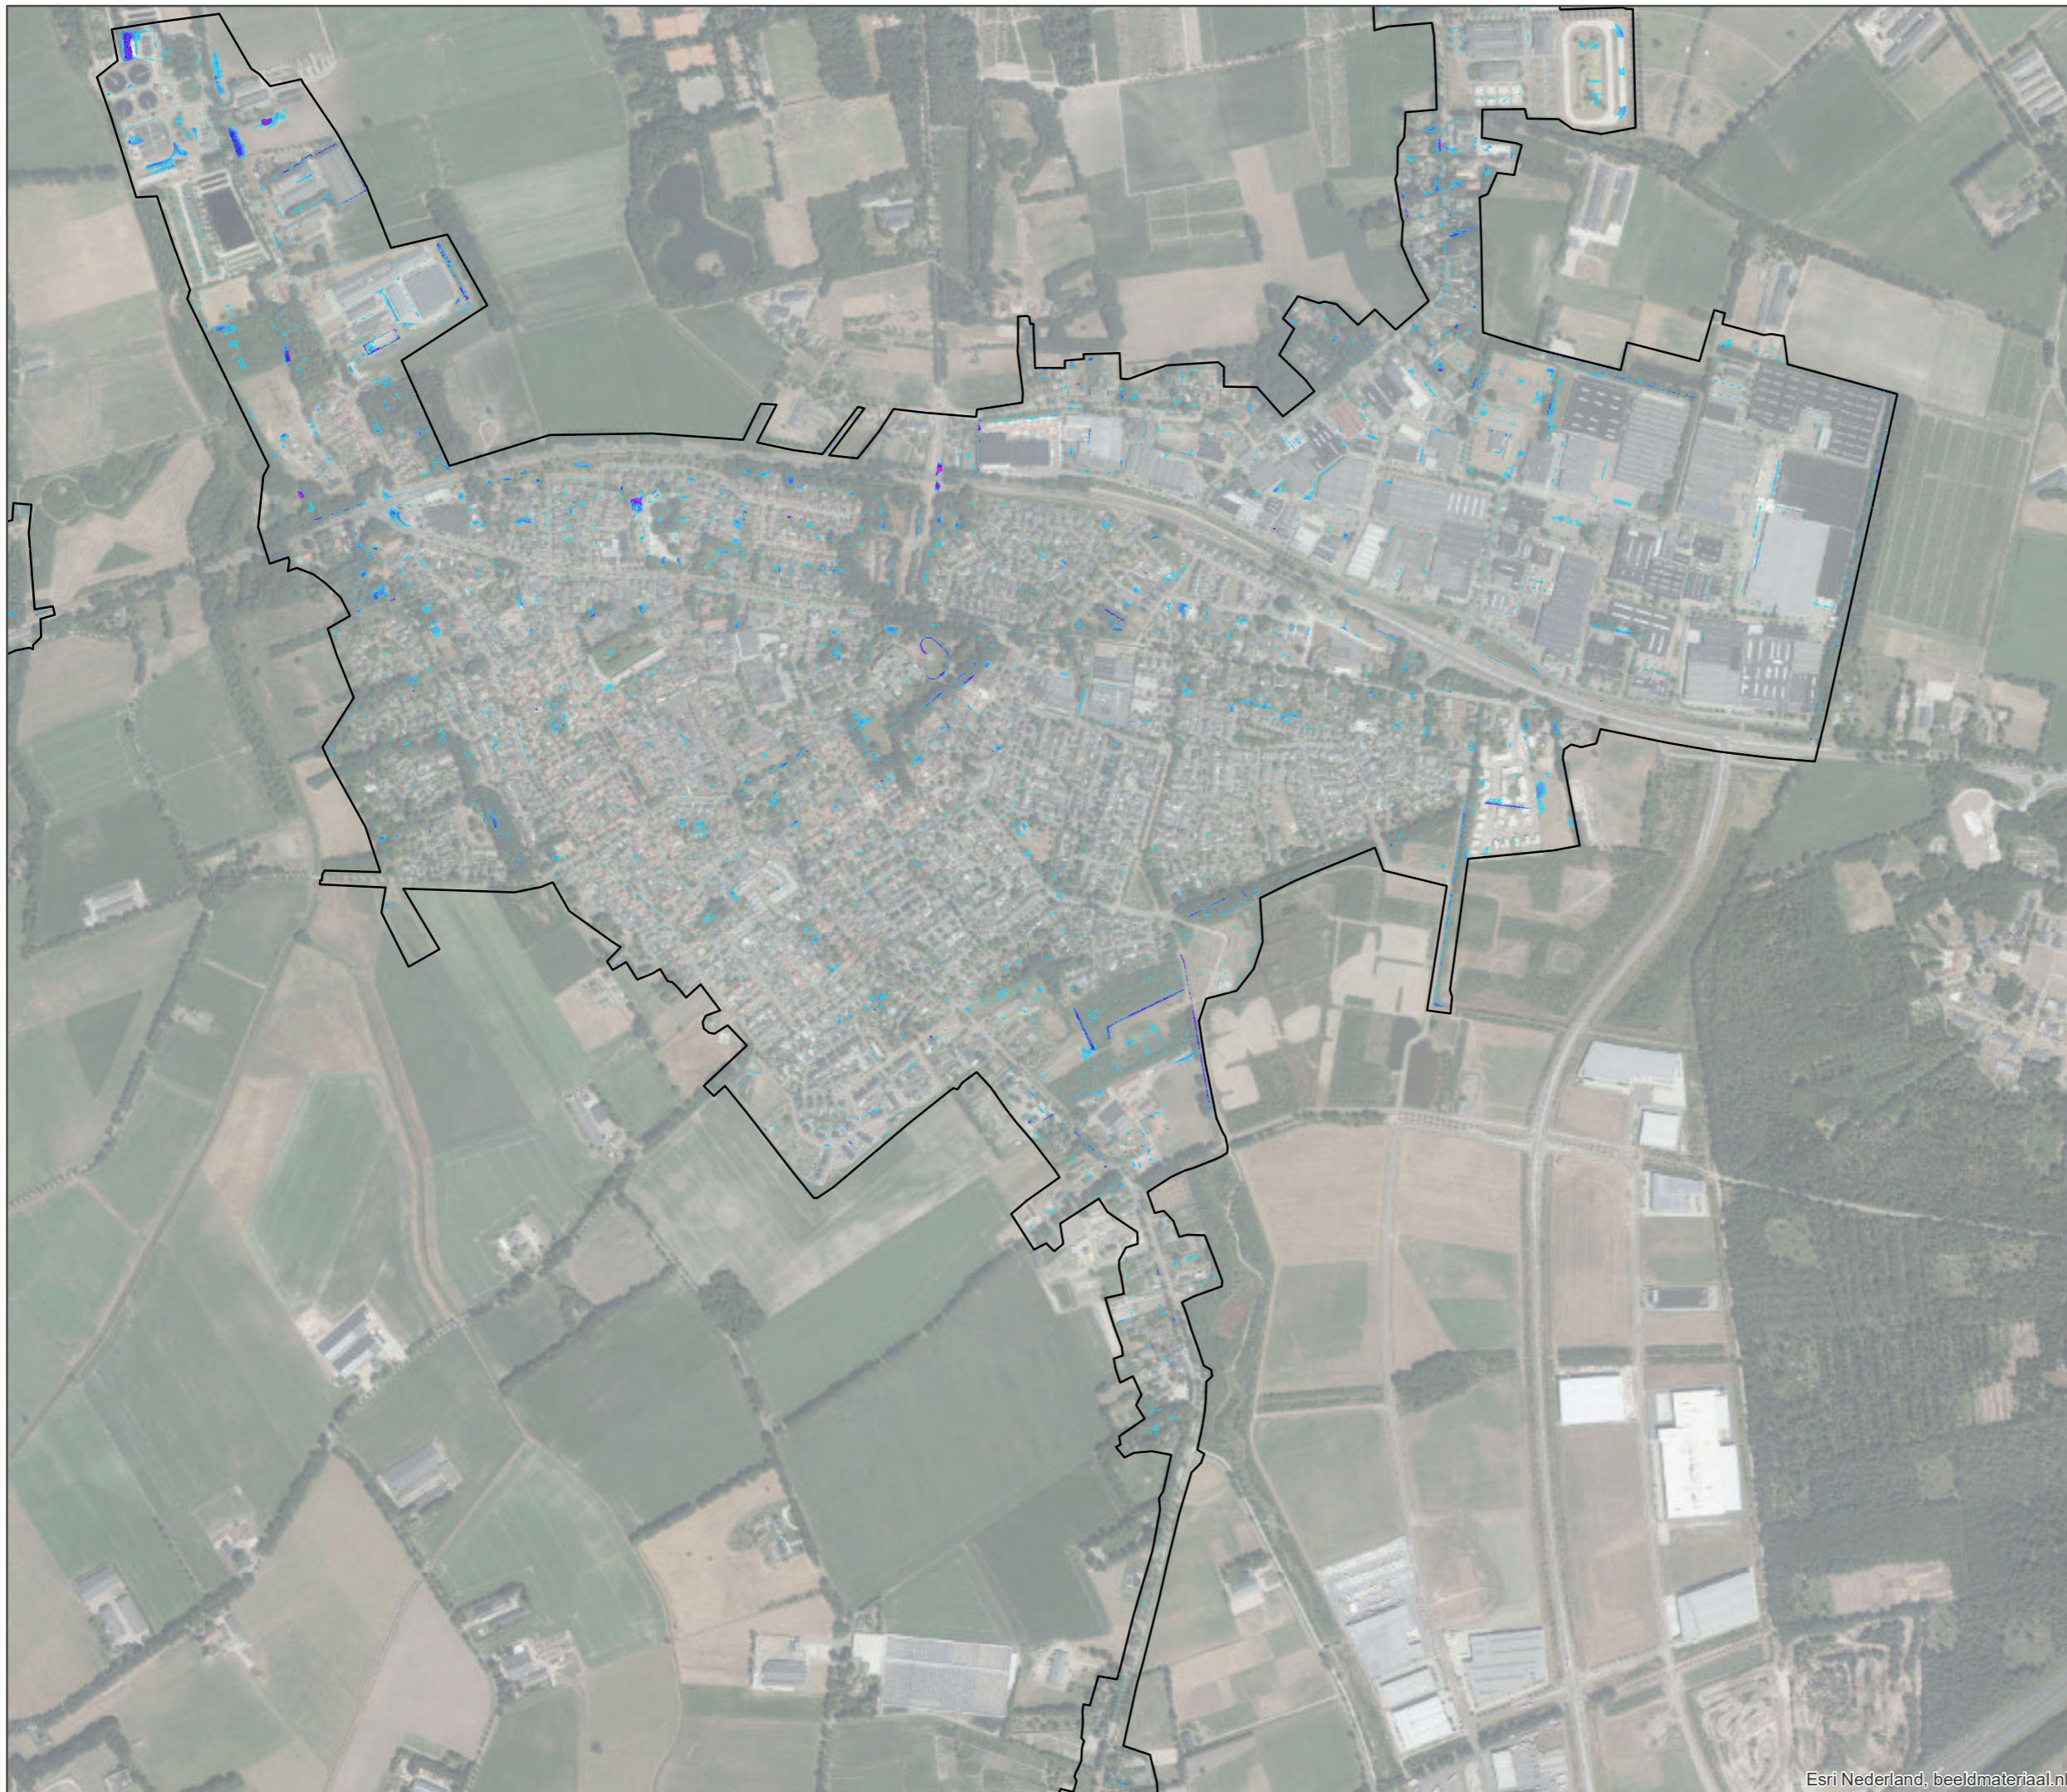
Bestaande situatie. Neerslagradar 1 juni 2016

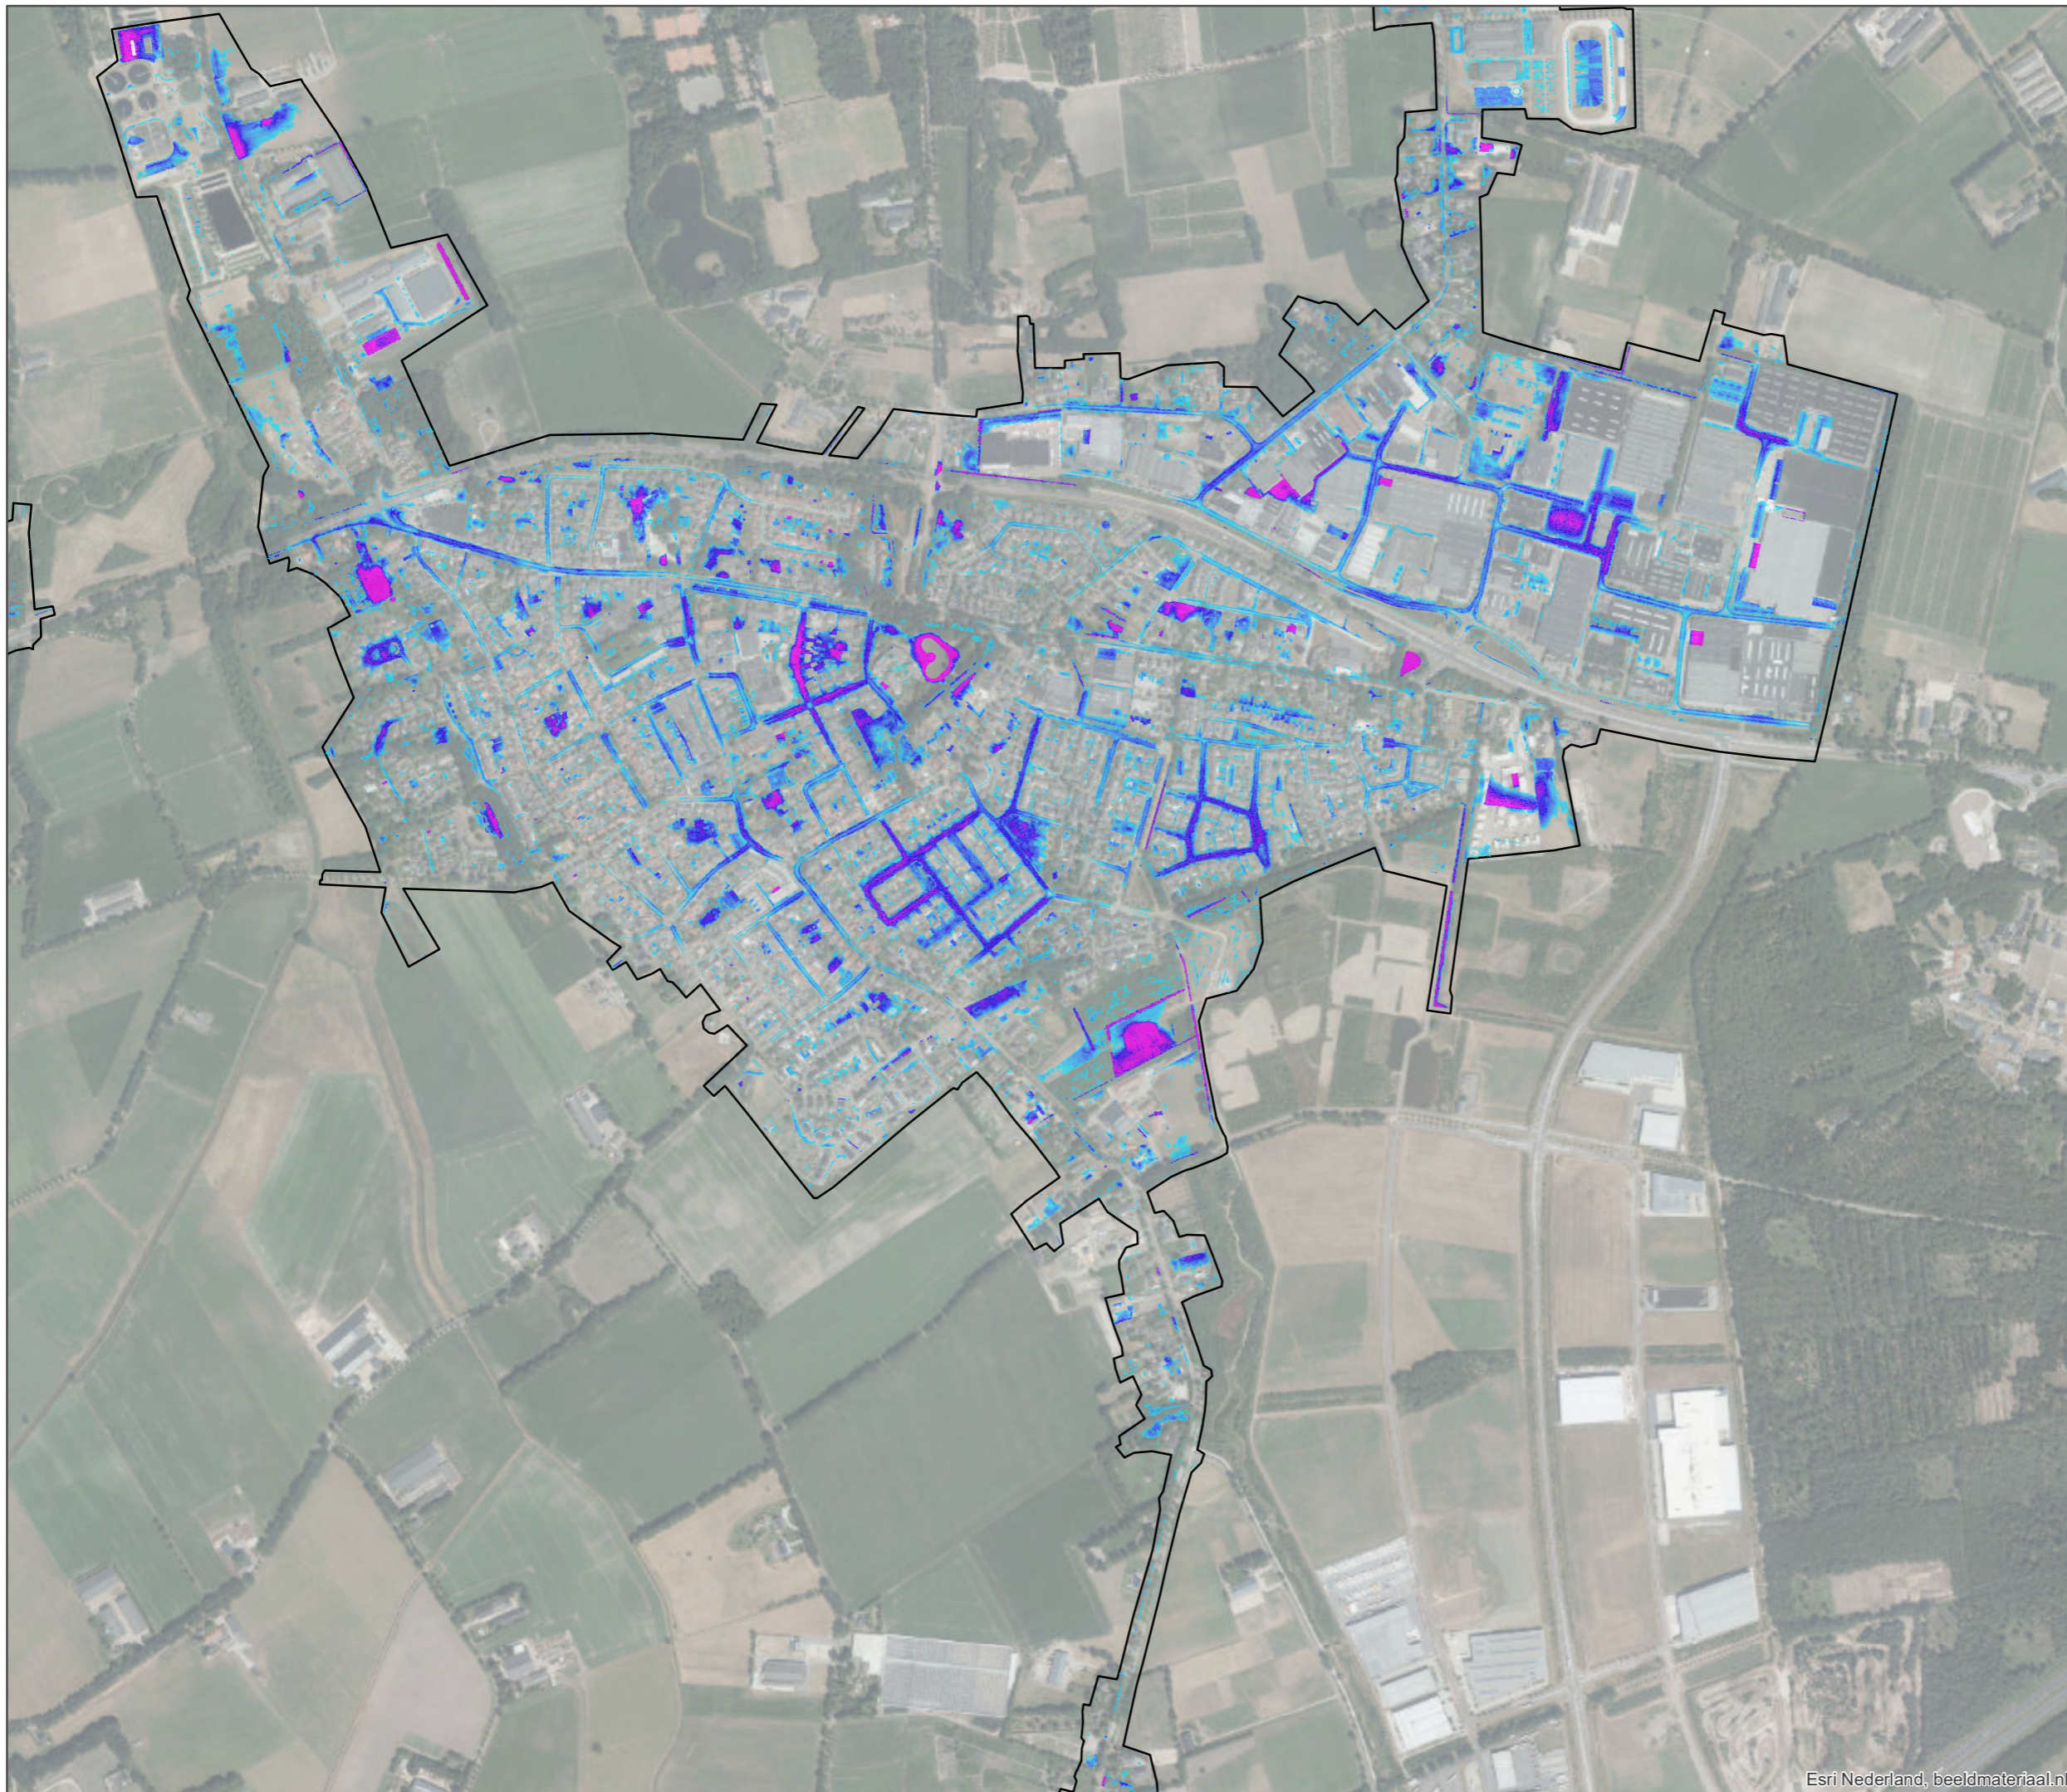
Bestaande situatie. Klimaatbui 70mm

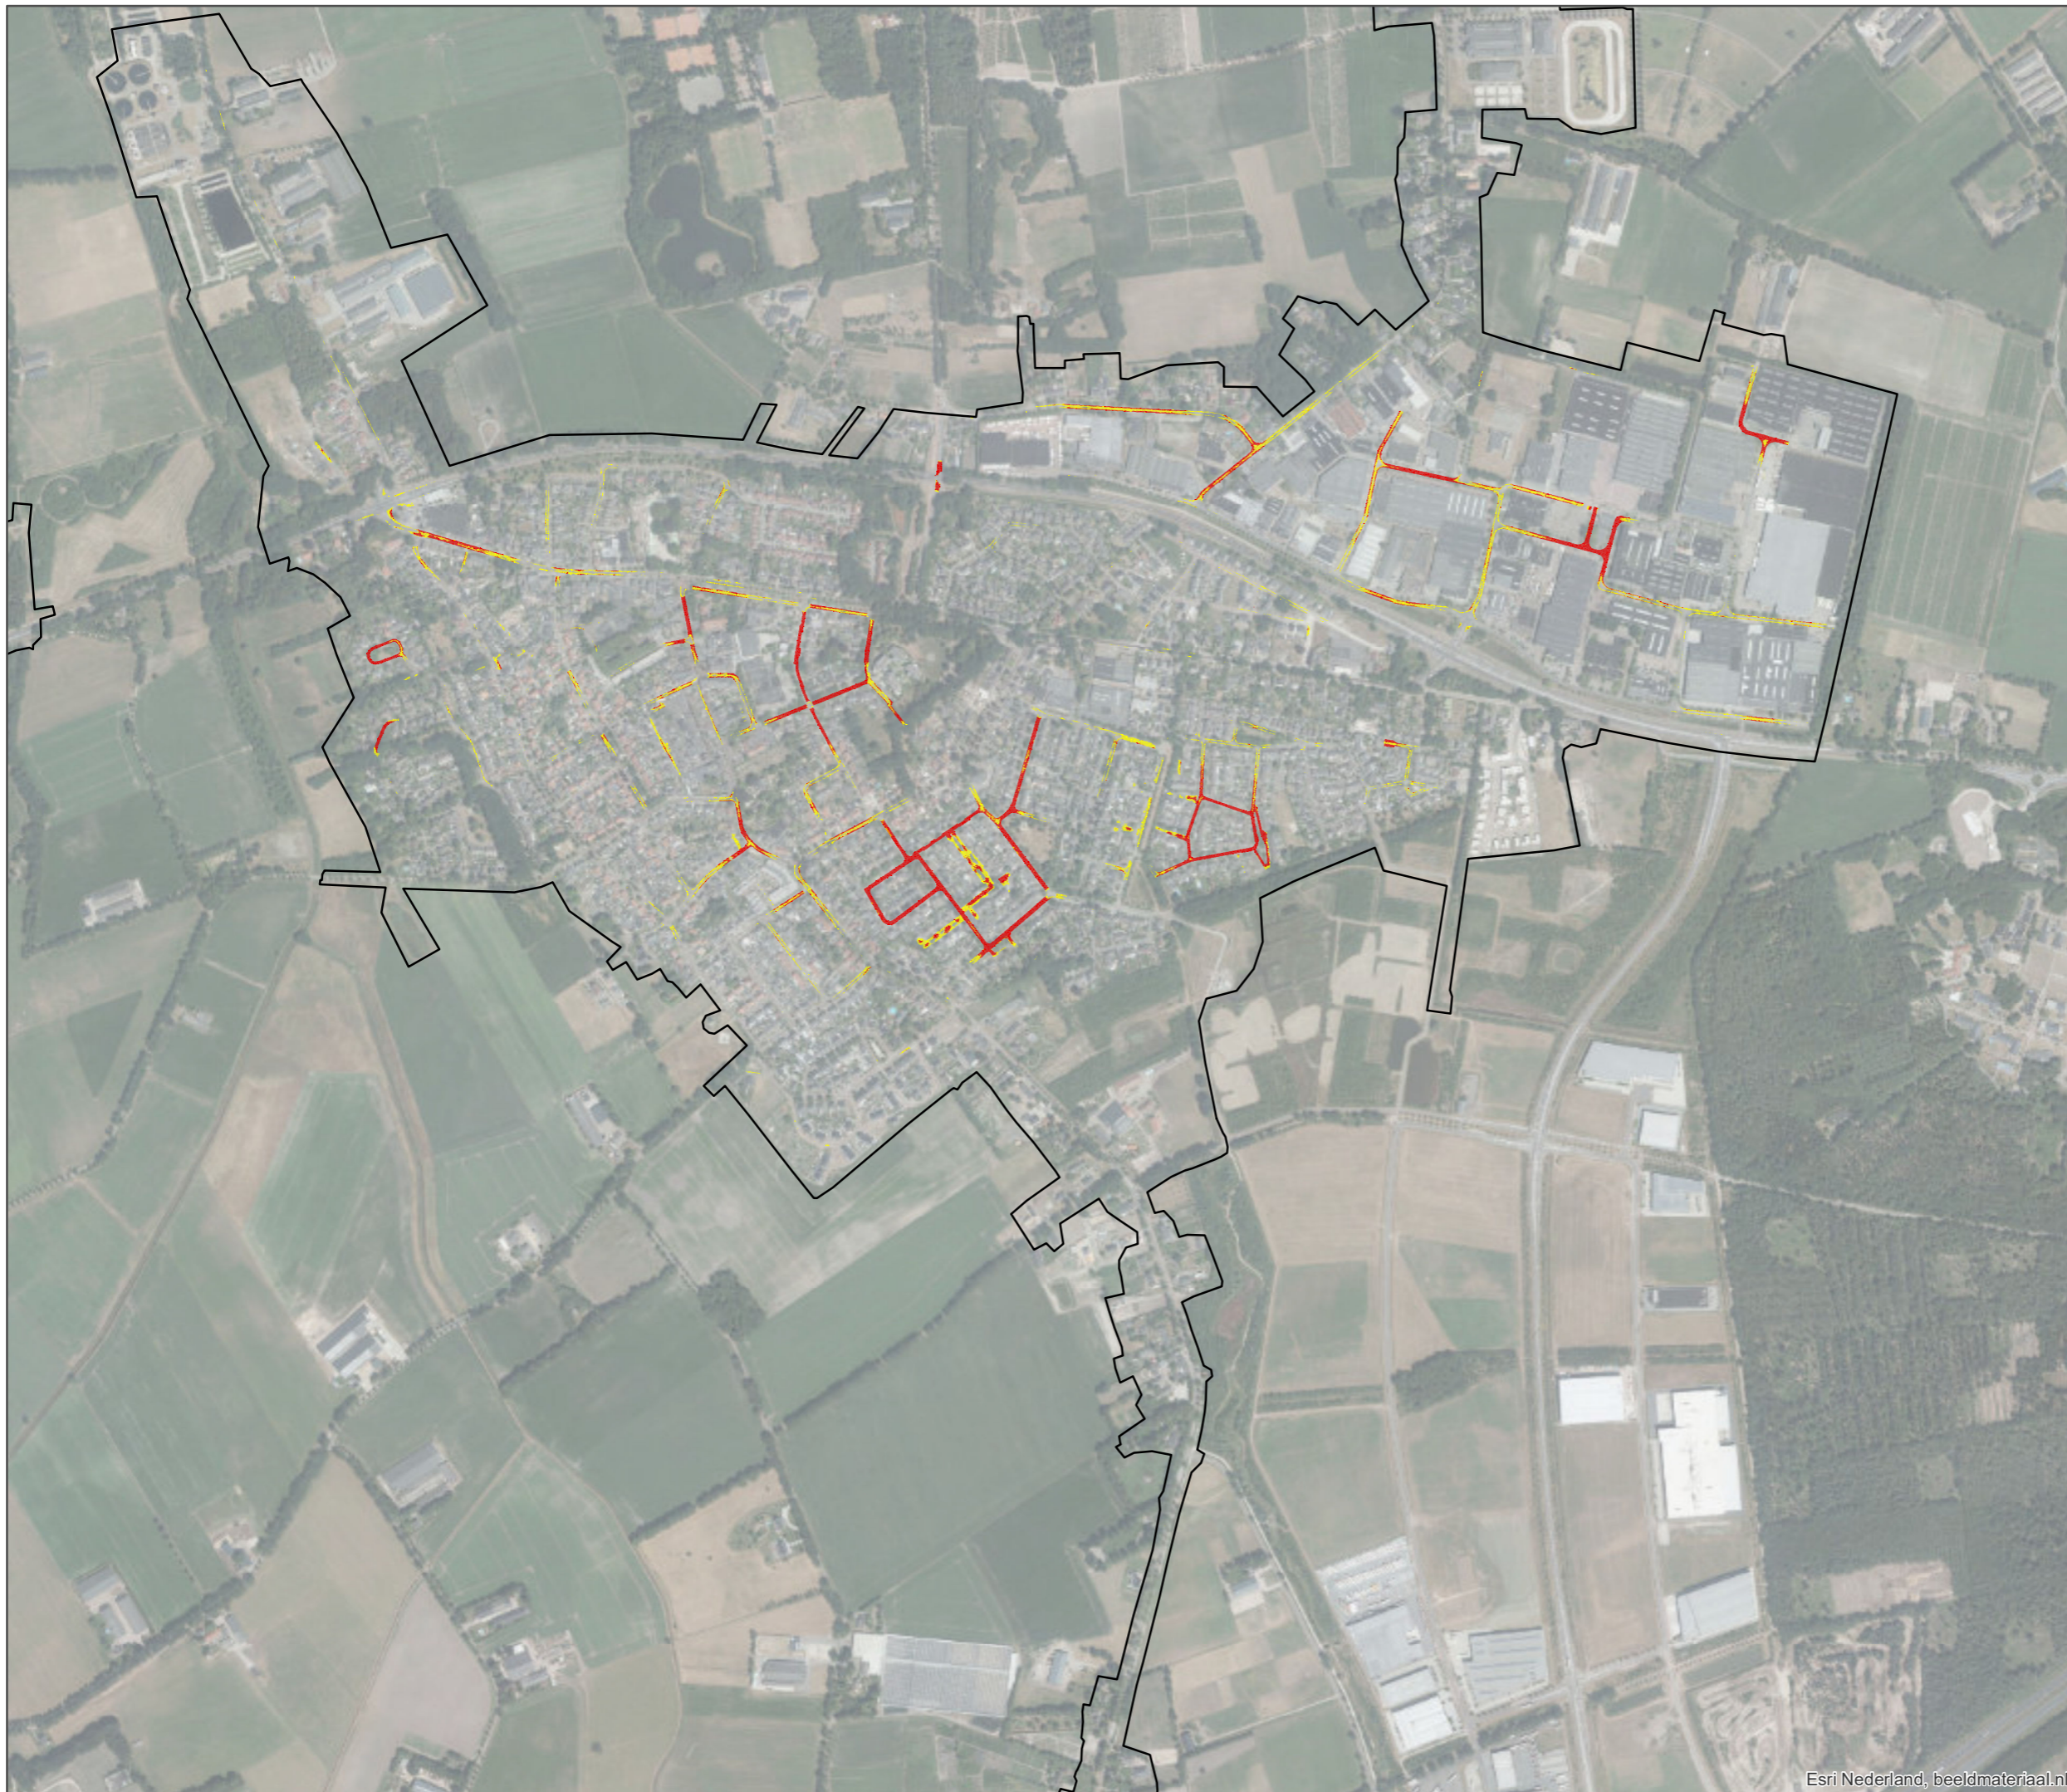
Stresstest wateroverlast
Kern Hapert
Bestaande situatie. Klimaatbui 70mm

- Begaanbaarheid wegen**
-   Slecht Begaanbaar
 -   Onbegaanbaar

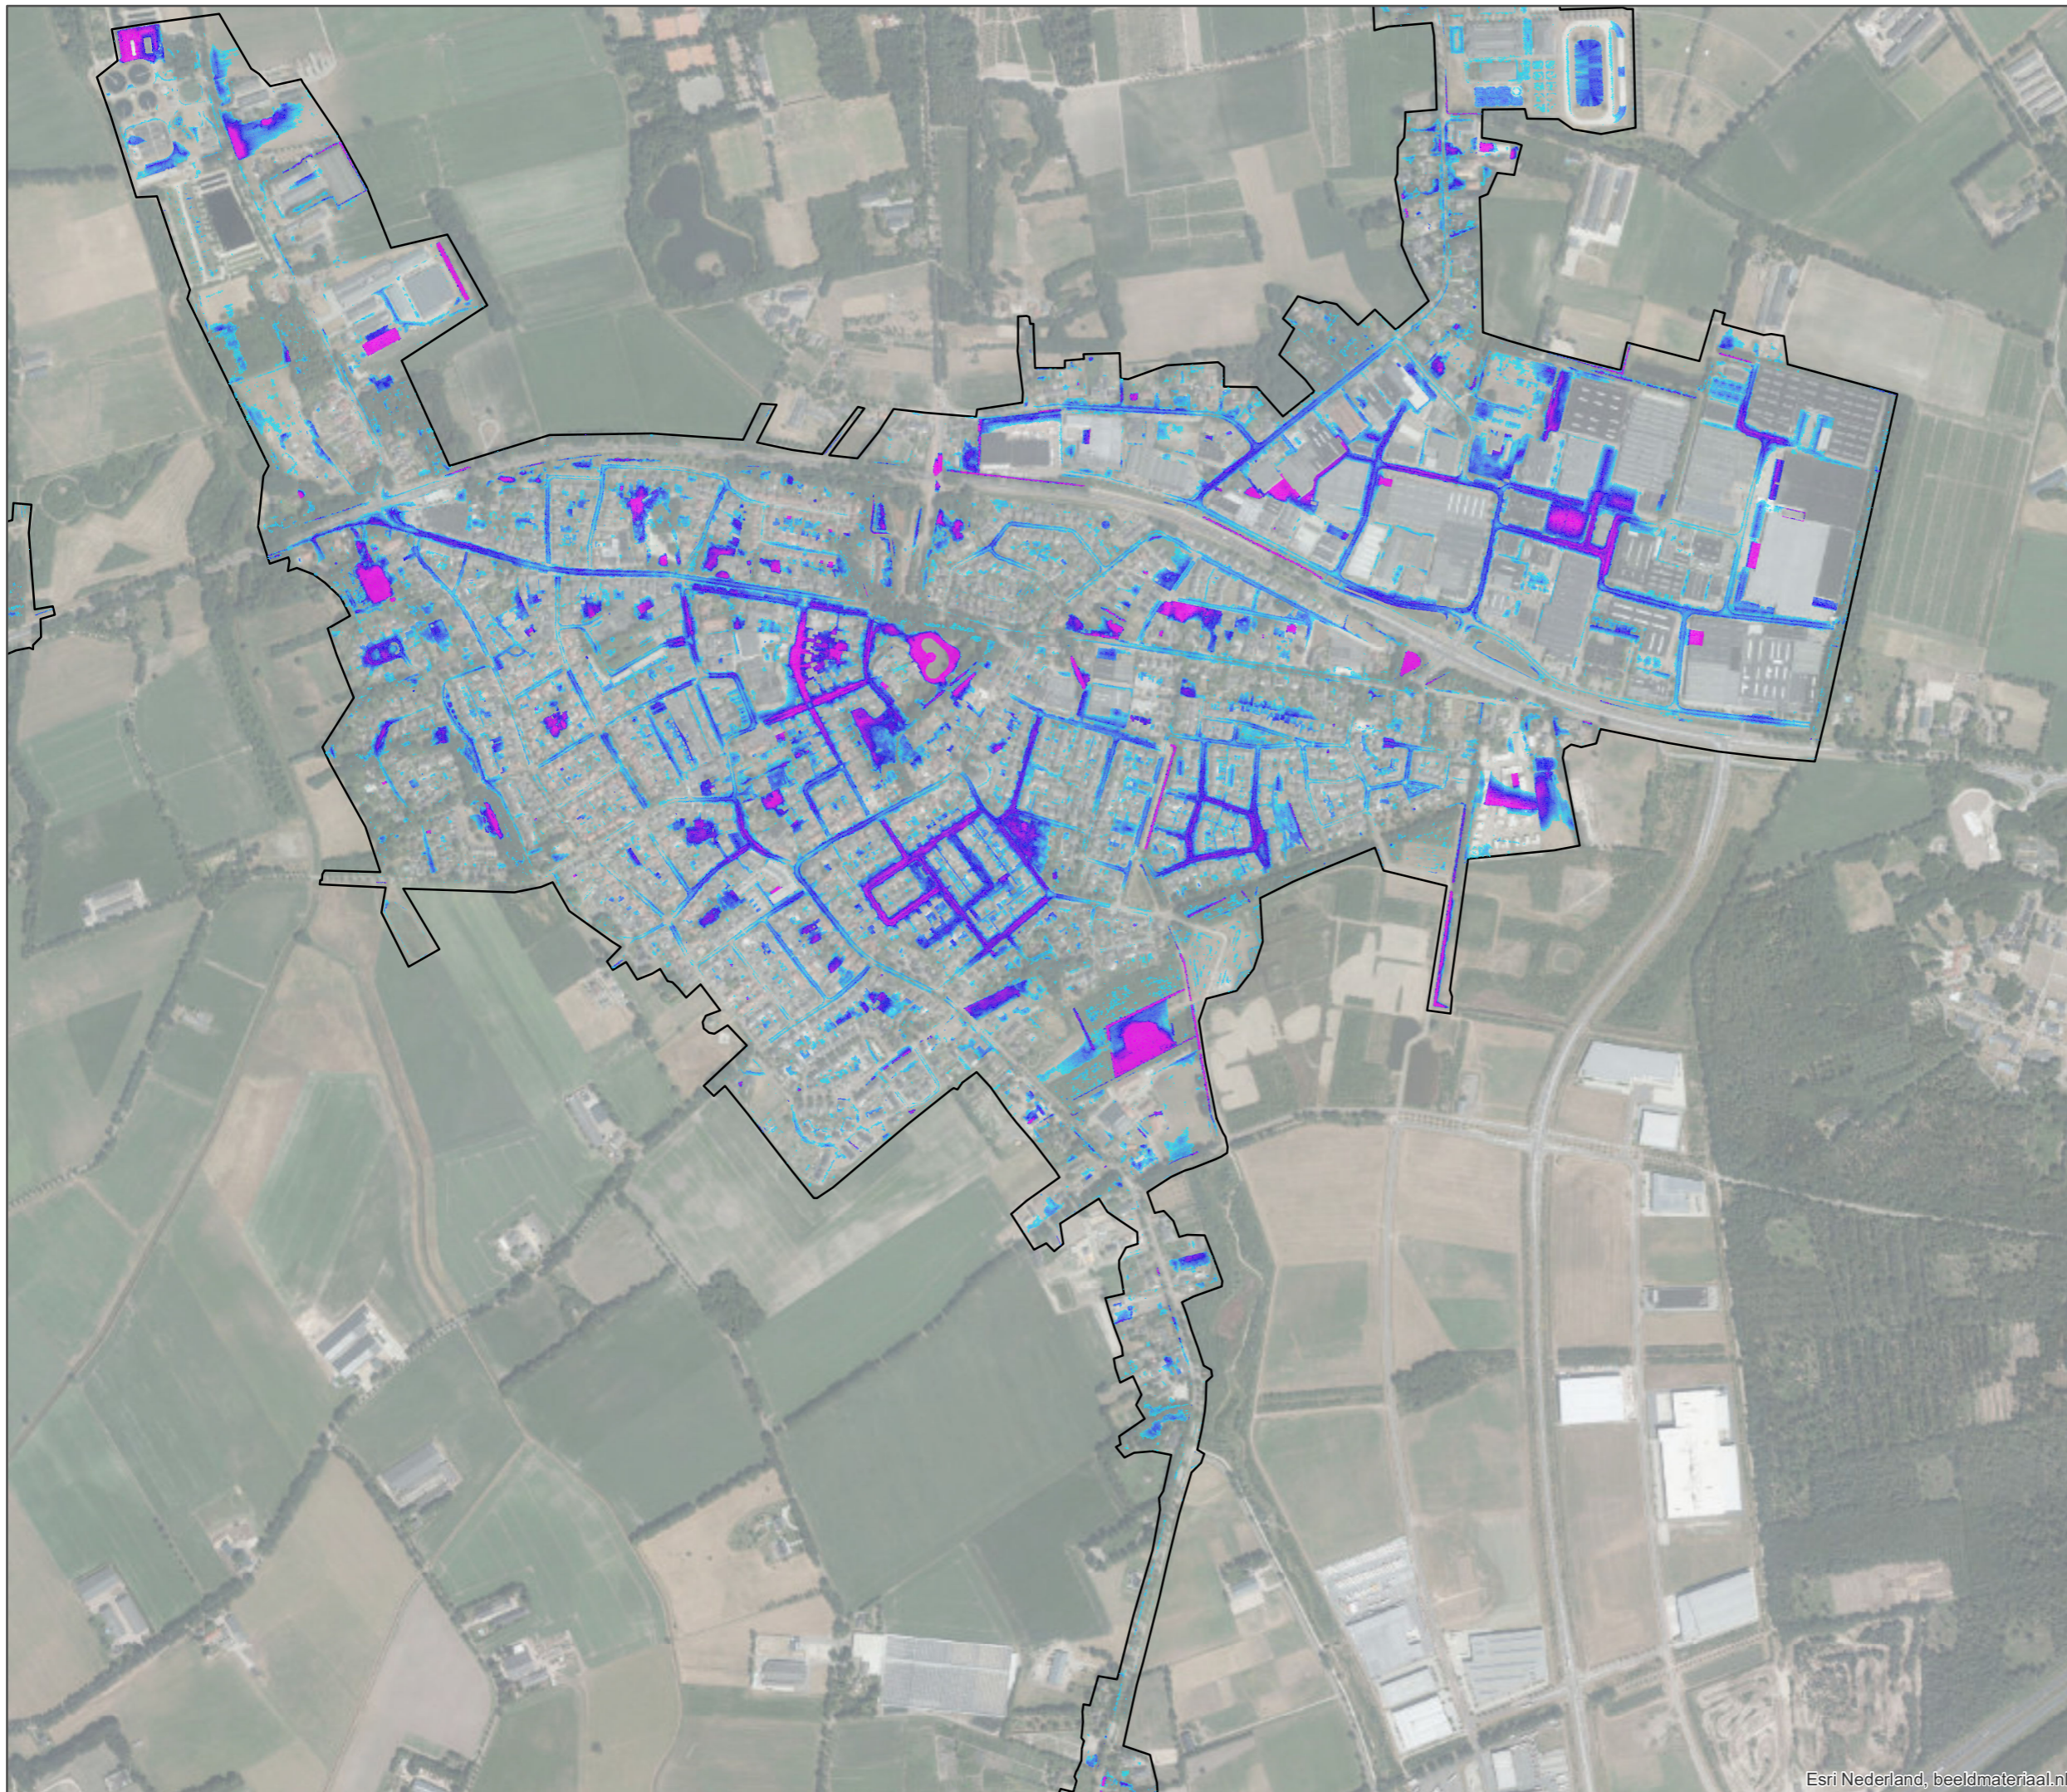
Bestaande situatie. Klimaatbui 90mm
