Klimaatstresstest

Stresstest wateroverlast

Kern Hapert

opdrachtgever: Gemeente Bladel

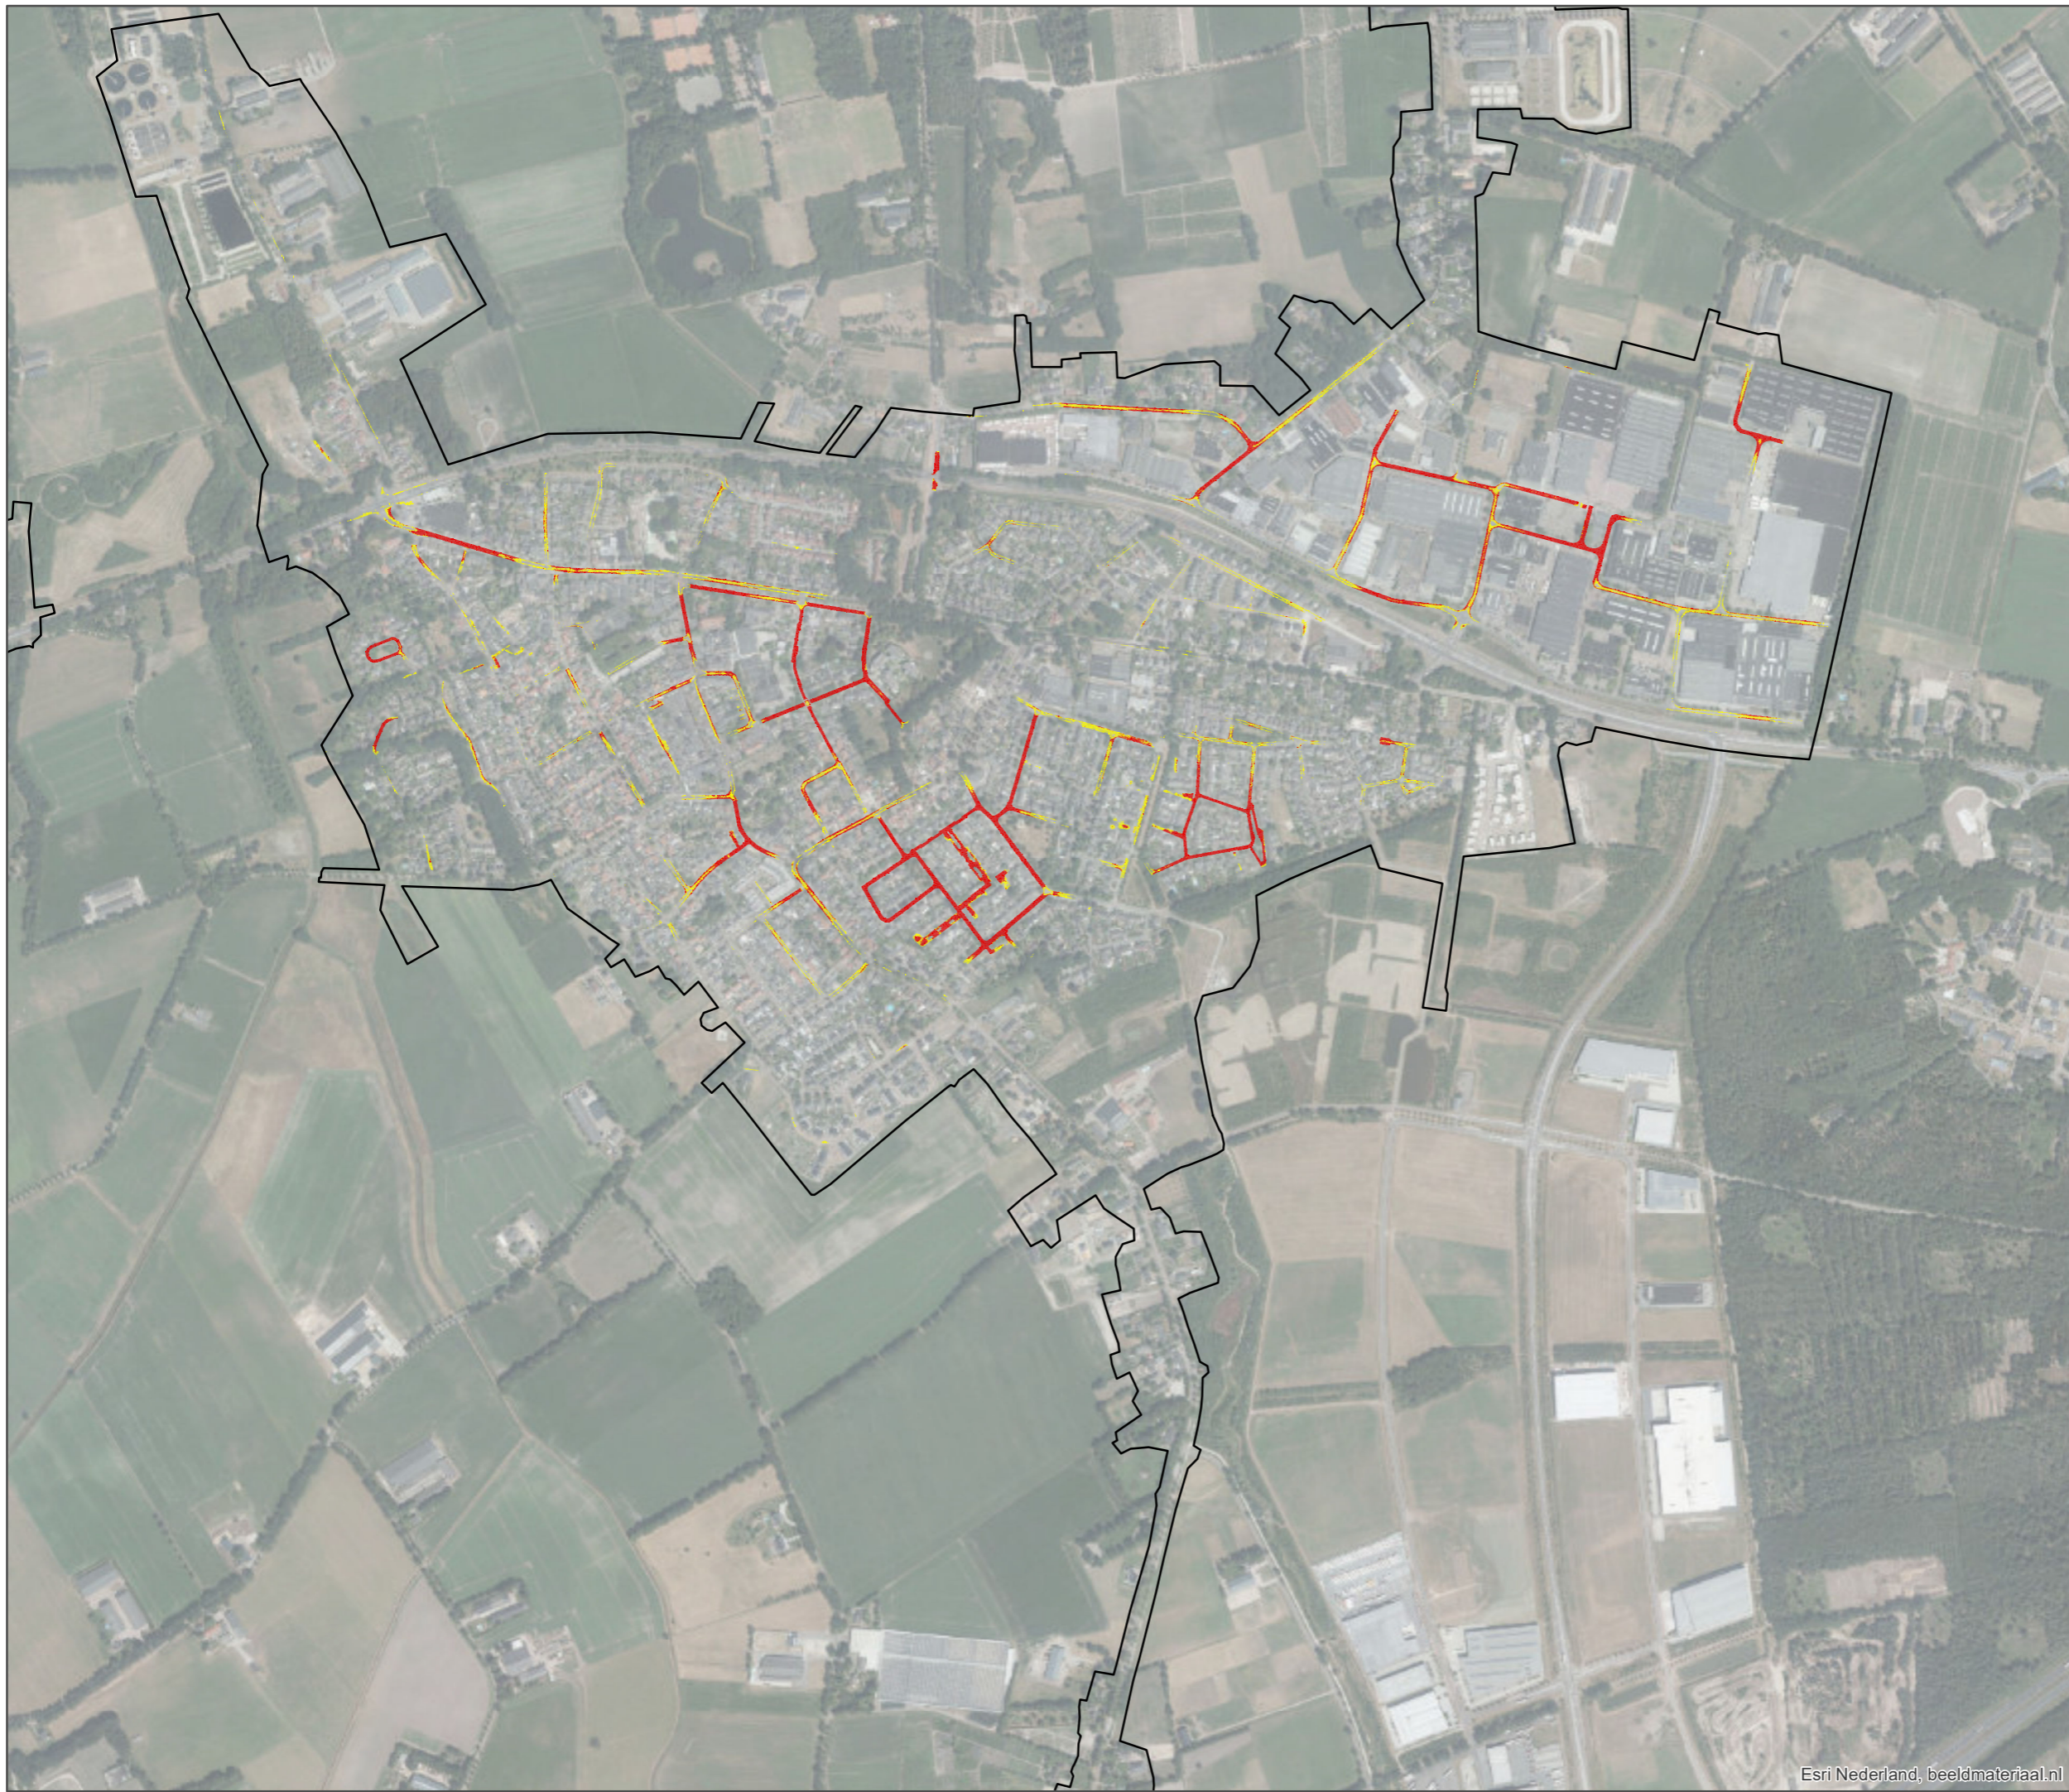
Stresstest wateroverlast
Kern Hapert
Bestaande situatie. Klimaatbui 90mm

- Begaanbaarheid wegen**
- Slecht Begaanbaar
 - Onbegaanbaar
