# Klimaatstresstest

Stresstest wateroverlast

Kern Vossemeer

opdrachtgever: Gemeente Steenberghe

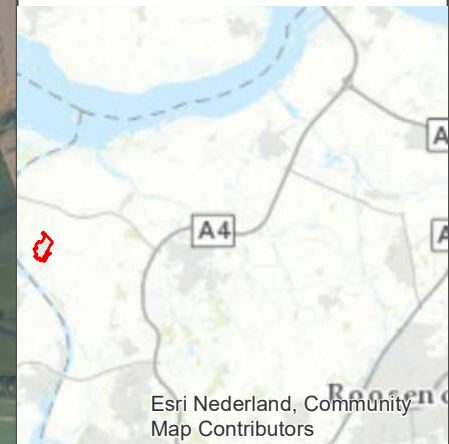
Bestaande situatie.  
Klimaatbui 44mm

### Waterdiepte (m)

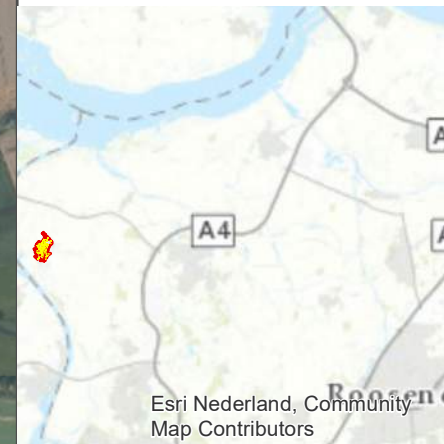
Bestaande situatie.  
Klimaatbui 44mm

### Begaanbaarheid wegen

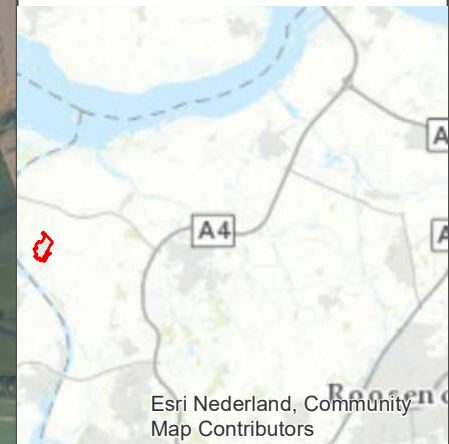
Bestaande situatie.  
Klimaatbui 70mm

### Waterdiepte (m)

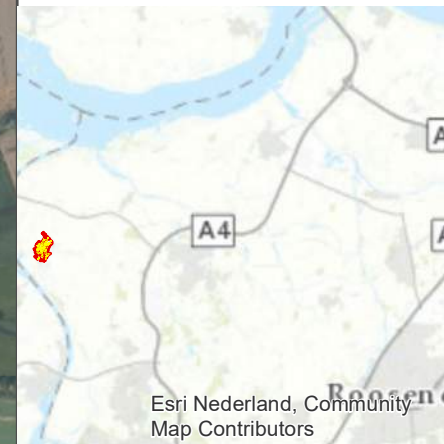
Bestaande situatie.  
Klimaatbui 70mm

### Begaanbaarheid wegen

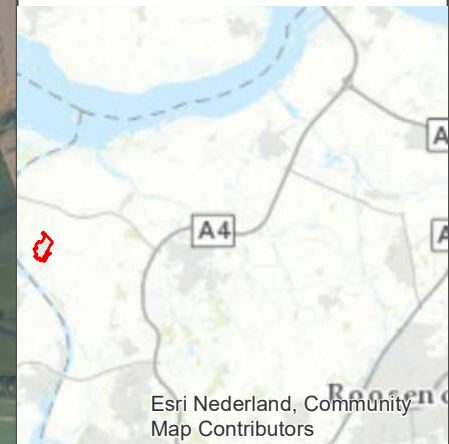
Bestaande situatie.  
Klimaatbui 90mm

### Waterdiepte (m)

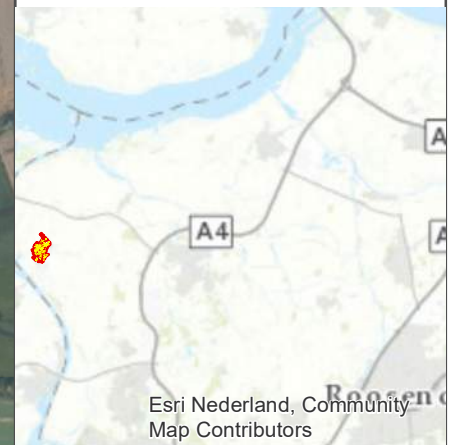
Stresstest wateroverlast  
Kern Vossemeer  
Bestaande situatie.  
Klimaatbui 90mm

- ## Legenda
- ### Begaanbaarheid wegen
- Slecht Begaanbaar
  - Onbegaanbaar

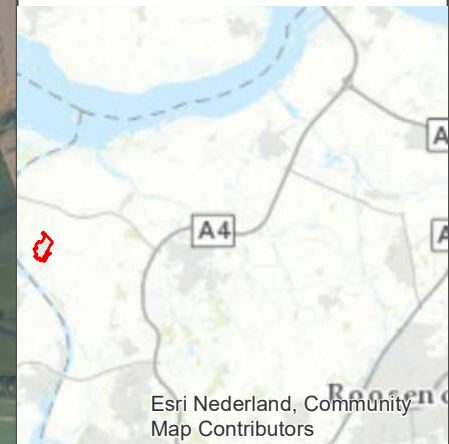
Bestaande situatie.  
Klimaatbui 160mm

### Waterdiepte (m)

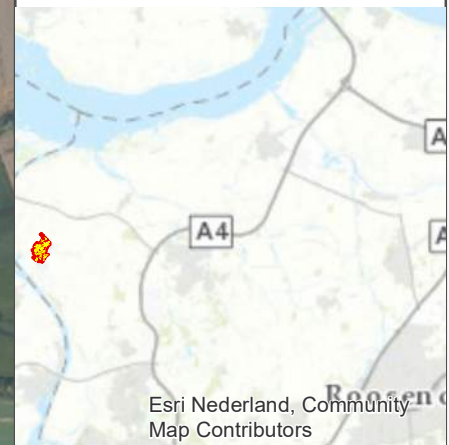
Stresstest wateroverlast  
Kern Vossemeer  
Bestaande situatie.  
Klimaatbui 160mm

- ## Legenda
- ### Begaanbaarheid wegen
- Slecht Begaanbaar
  - Onbegaanbaar
