Klimaatstresstest

Stresstest wateroverlast

Kern Herpt

opdrachtgever: **Gemeente Heusden**

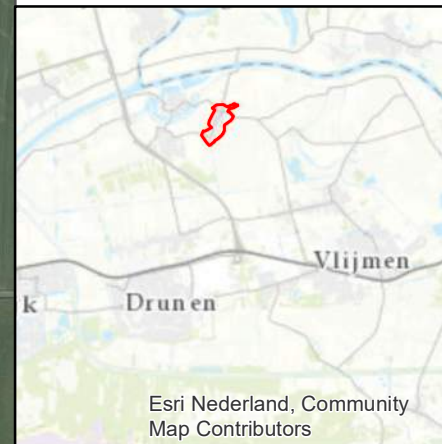
Bestaande situatie.

Klimaatbui 44mm

Waterdiepte (m)

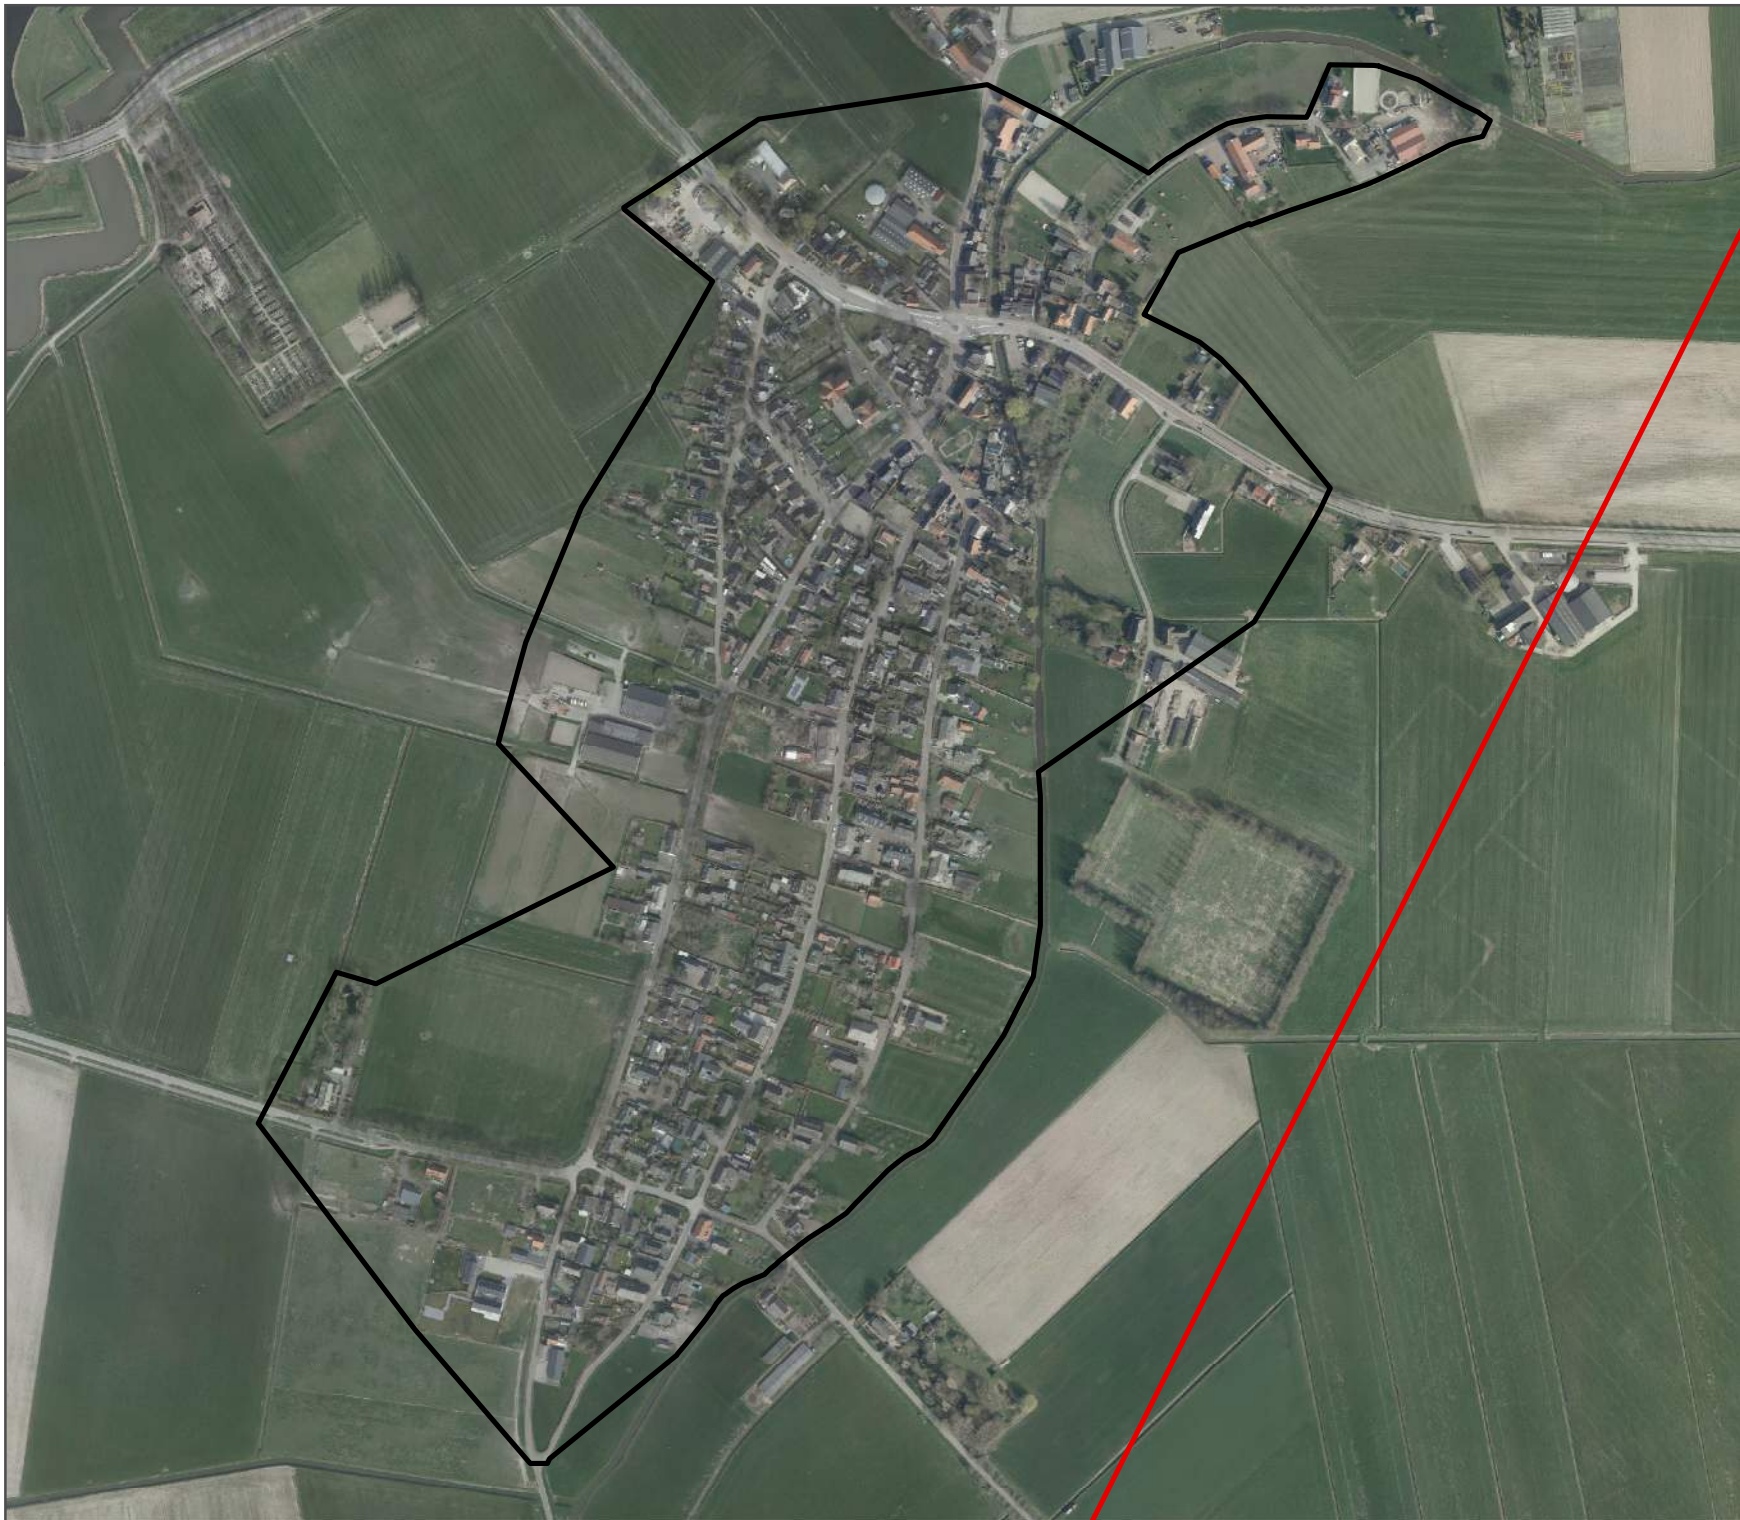
Klimaatstresstest
Stresstest wateroverlast
Kern Herpt
Bestaande situatie.
Klimaatbui 44mm

- Legenda**
- Begaanbaarheid wegen**
-   Slecht Begaanbaar
 -   Onbegaanbaar
 -   2D Rekengrens
 -   Kerngrenzen

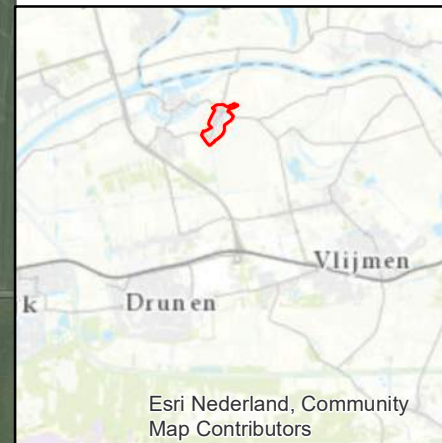
Bestaande situatie.

Klimaatbui 70mm

Waterdiepte (m)

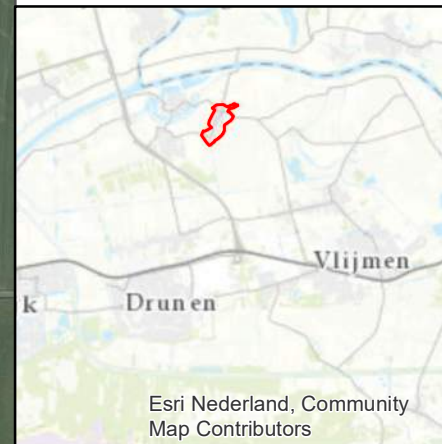
Bestaande situatie.

Klimaatbui 90mm

Waterdiepte (m)

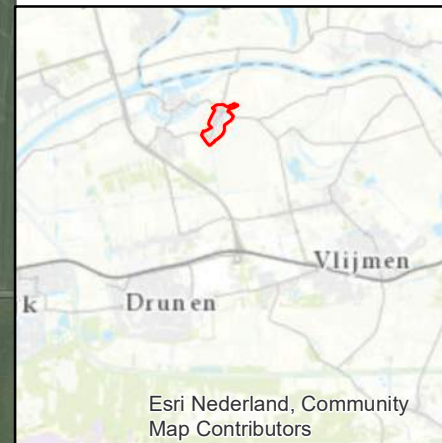
Bestaande situatie.
Klimaatbui 90mm

Begaanbaarheid wegen

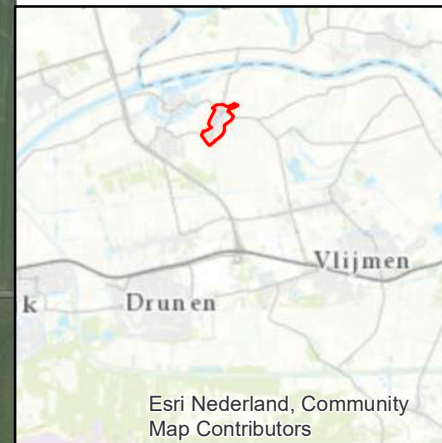
Bestaande situatie.
Klimaatbui 160mm

Waterdiepte (m)

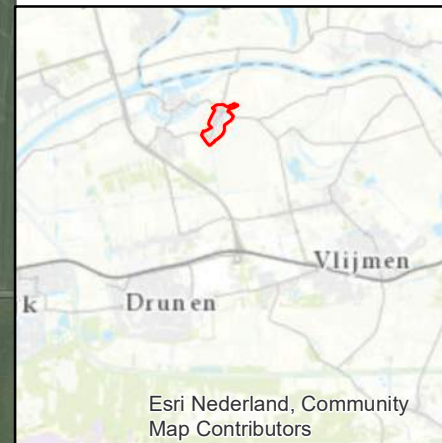
Bestaande situatie.
Klimaatbui 160mm

Begaanbaarheid wegen
