Klimaatstresstest

Stresstest wateroverlast

Kern Vlijmen

Bestaande situatie.

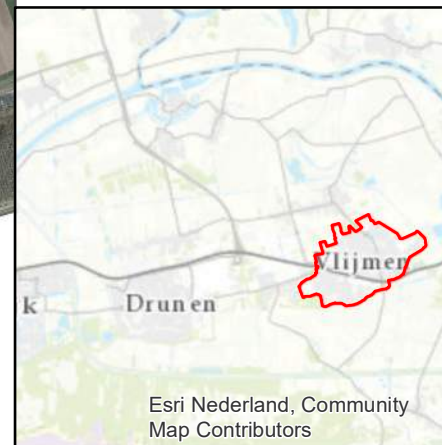
Klimaatbui 44mm

Waterdiepte (m)

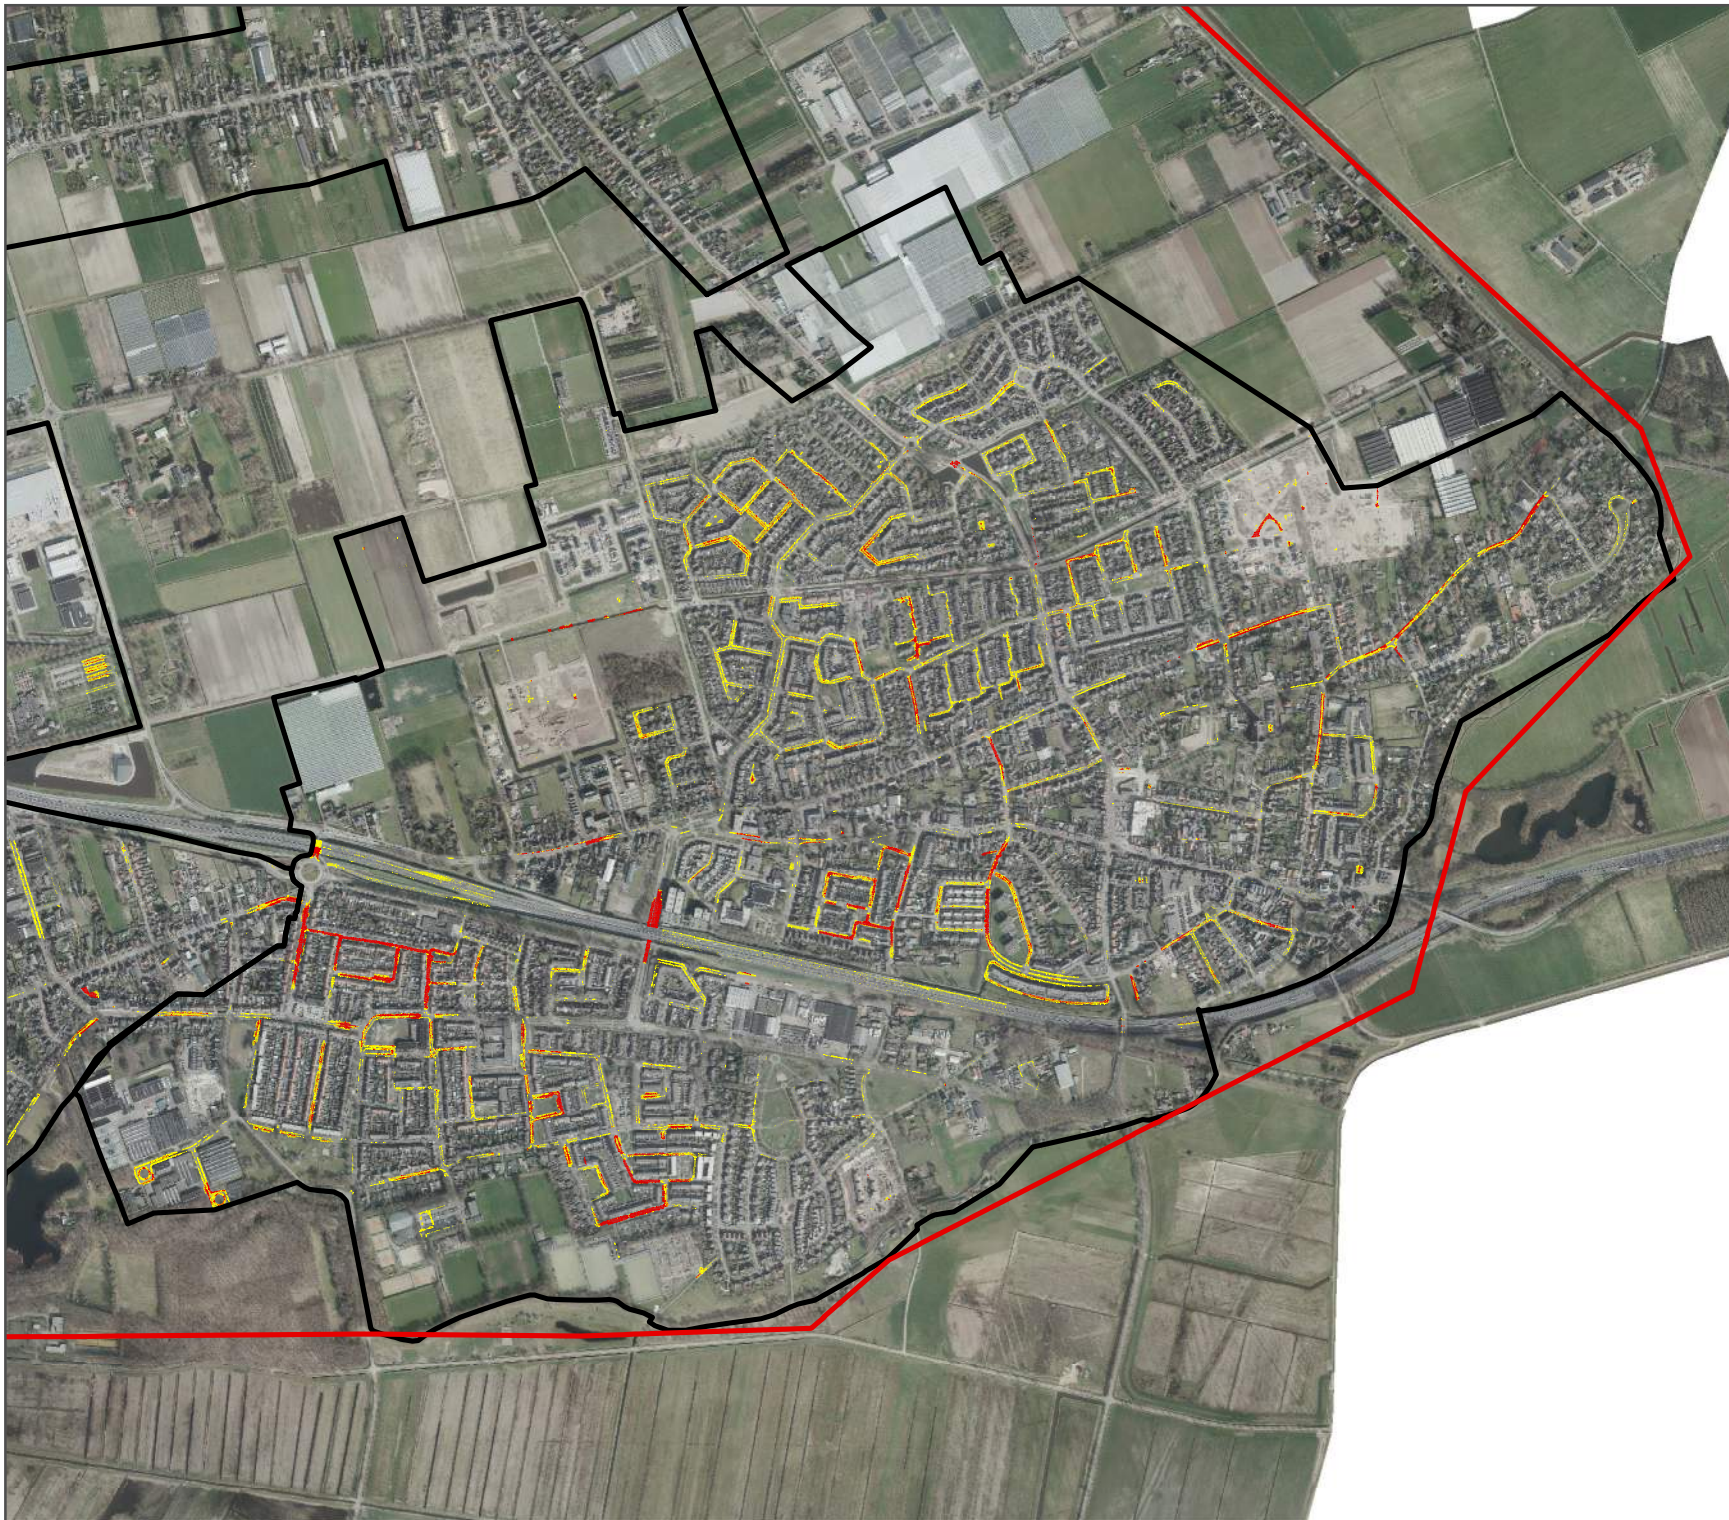
Bestaande situatie.
Klimaatbui 44mm

Begaanbaarheid wegen

Slecht Begaanbaar

Onbegaanbaar

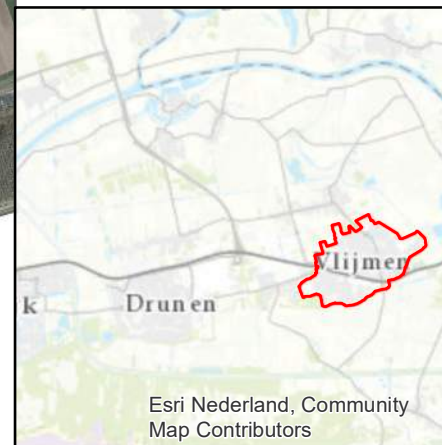
Bestaande situatie.
Klimaatbui 70mm

Waterdiepte (m)

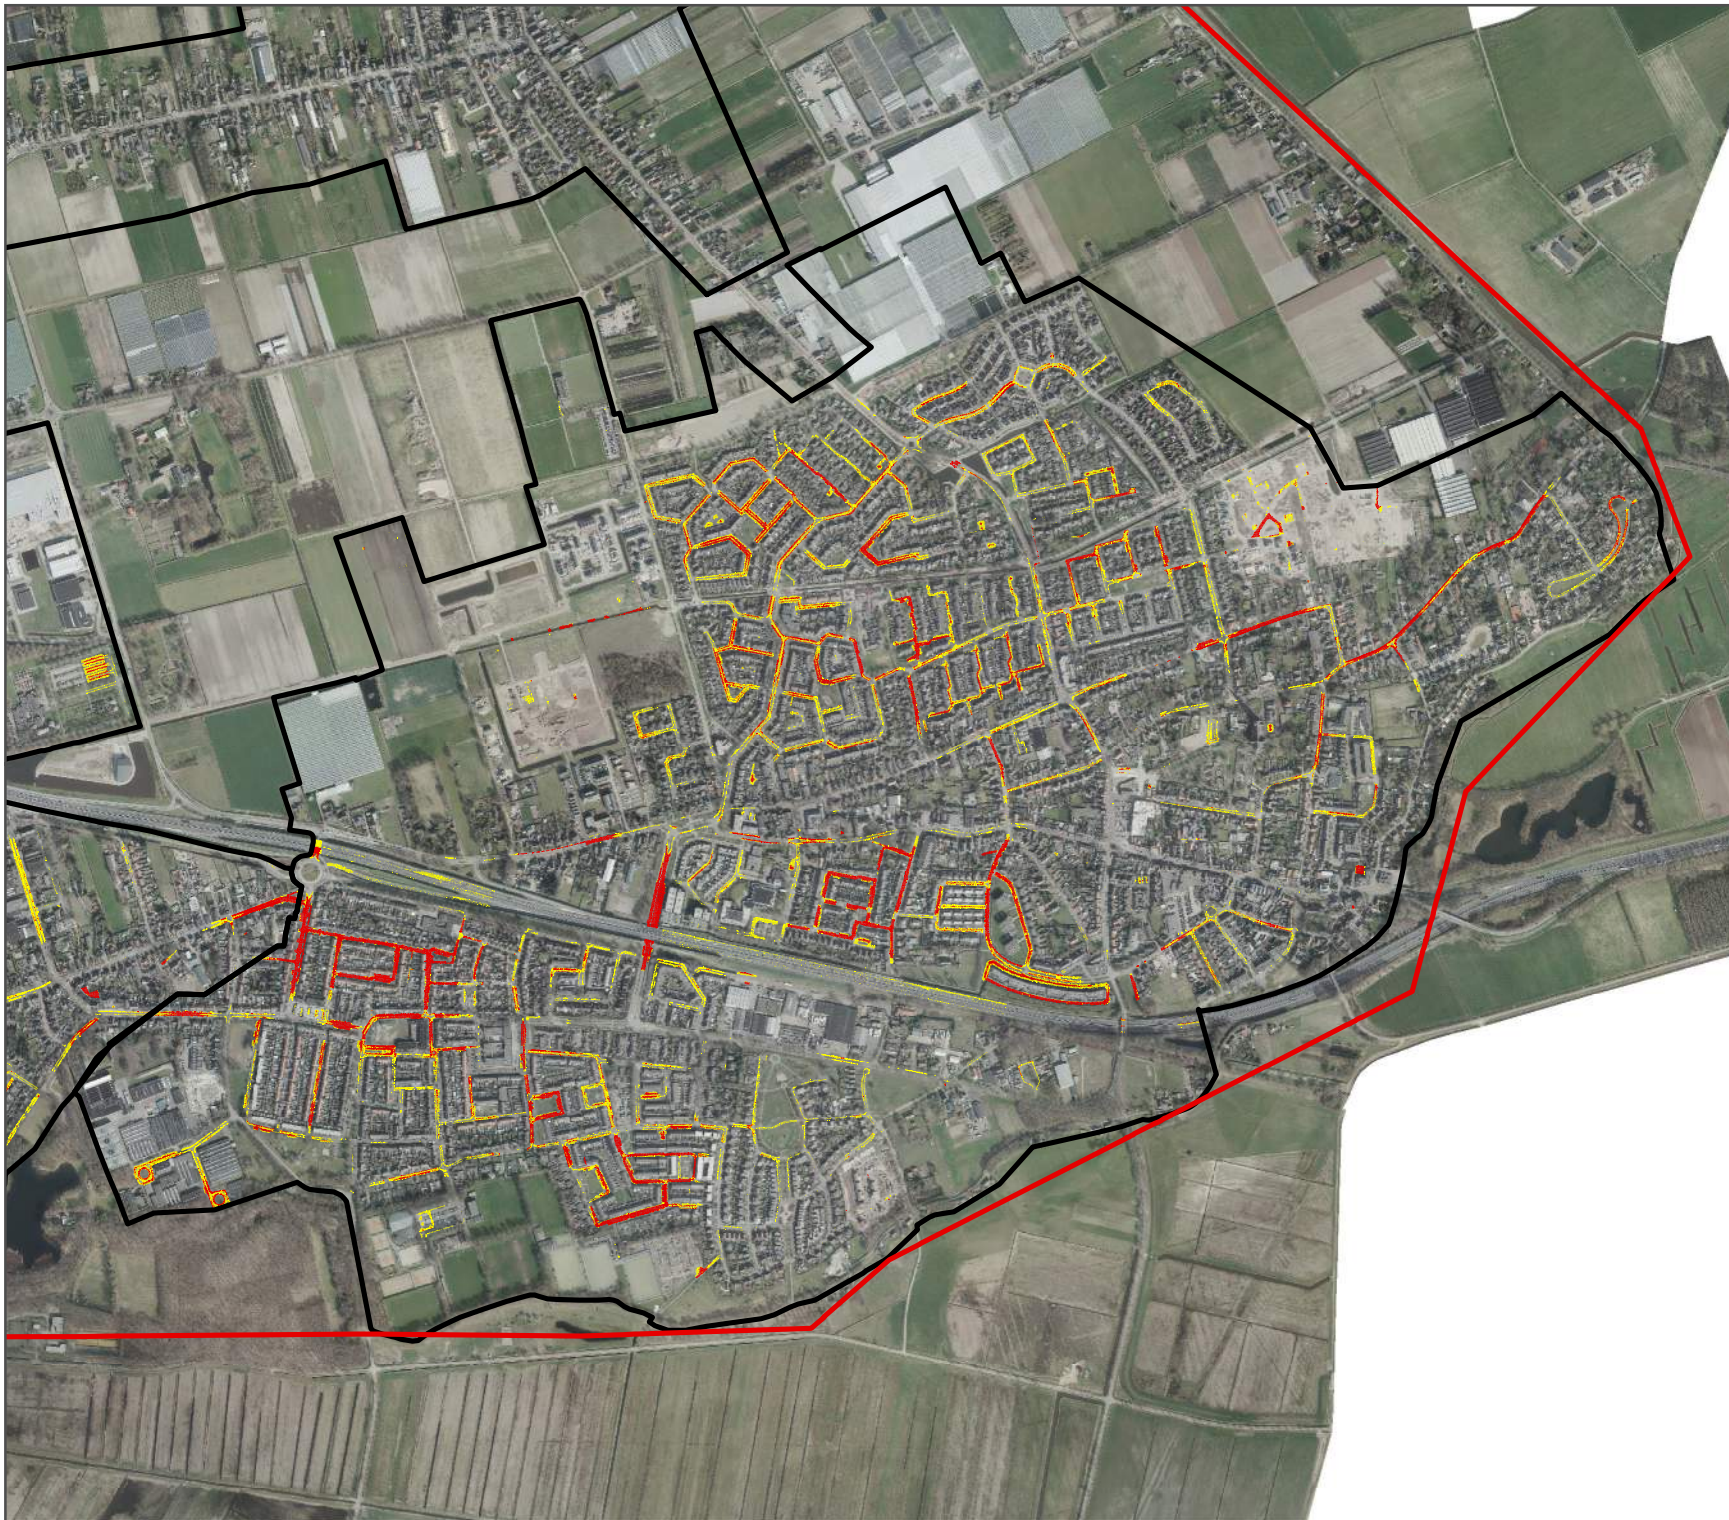
Bestaande situatie.
Klimaatbui 70mm

Begaanbaarheid wegen

Slecht Begaanbaar

Onbegaanbaar

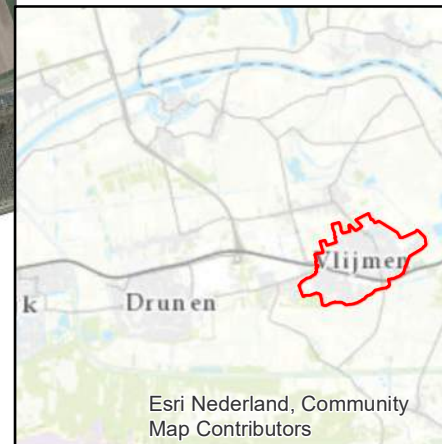
Bestaande situatie.
Klimaatbui 90mm

Waterdiepte (m)

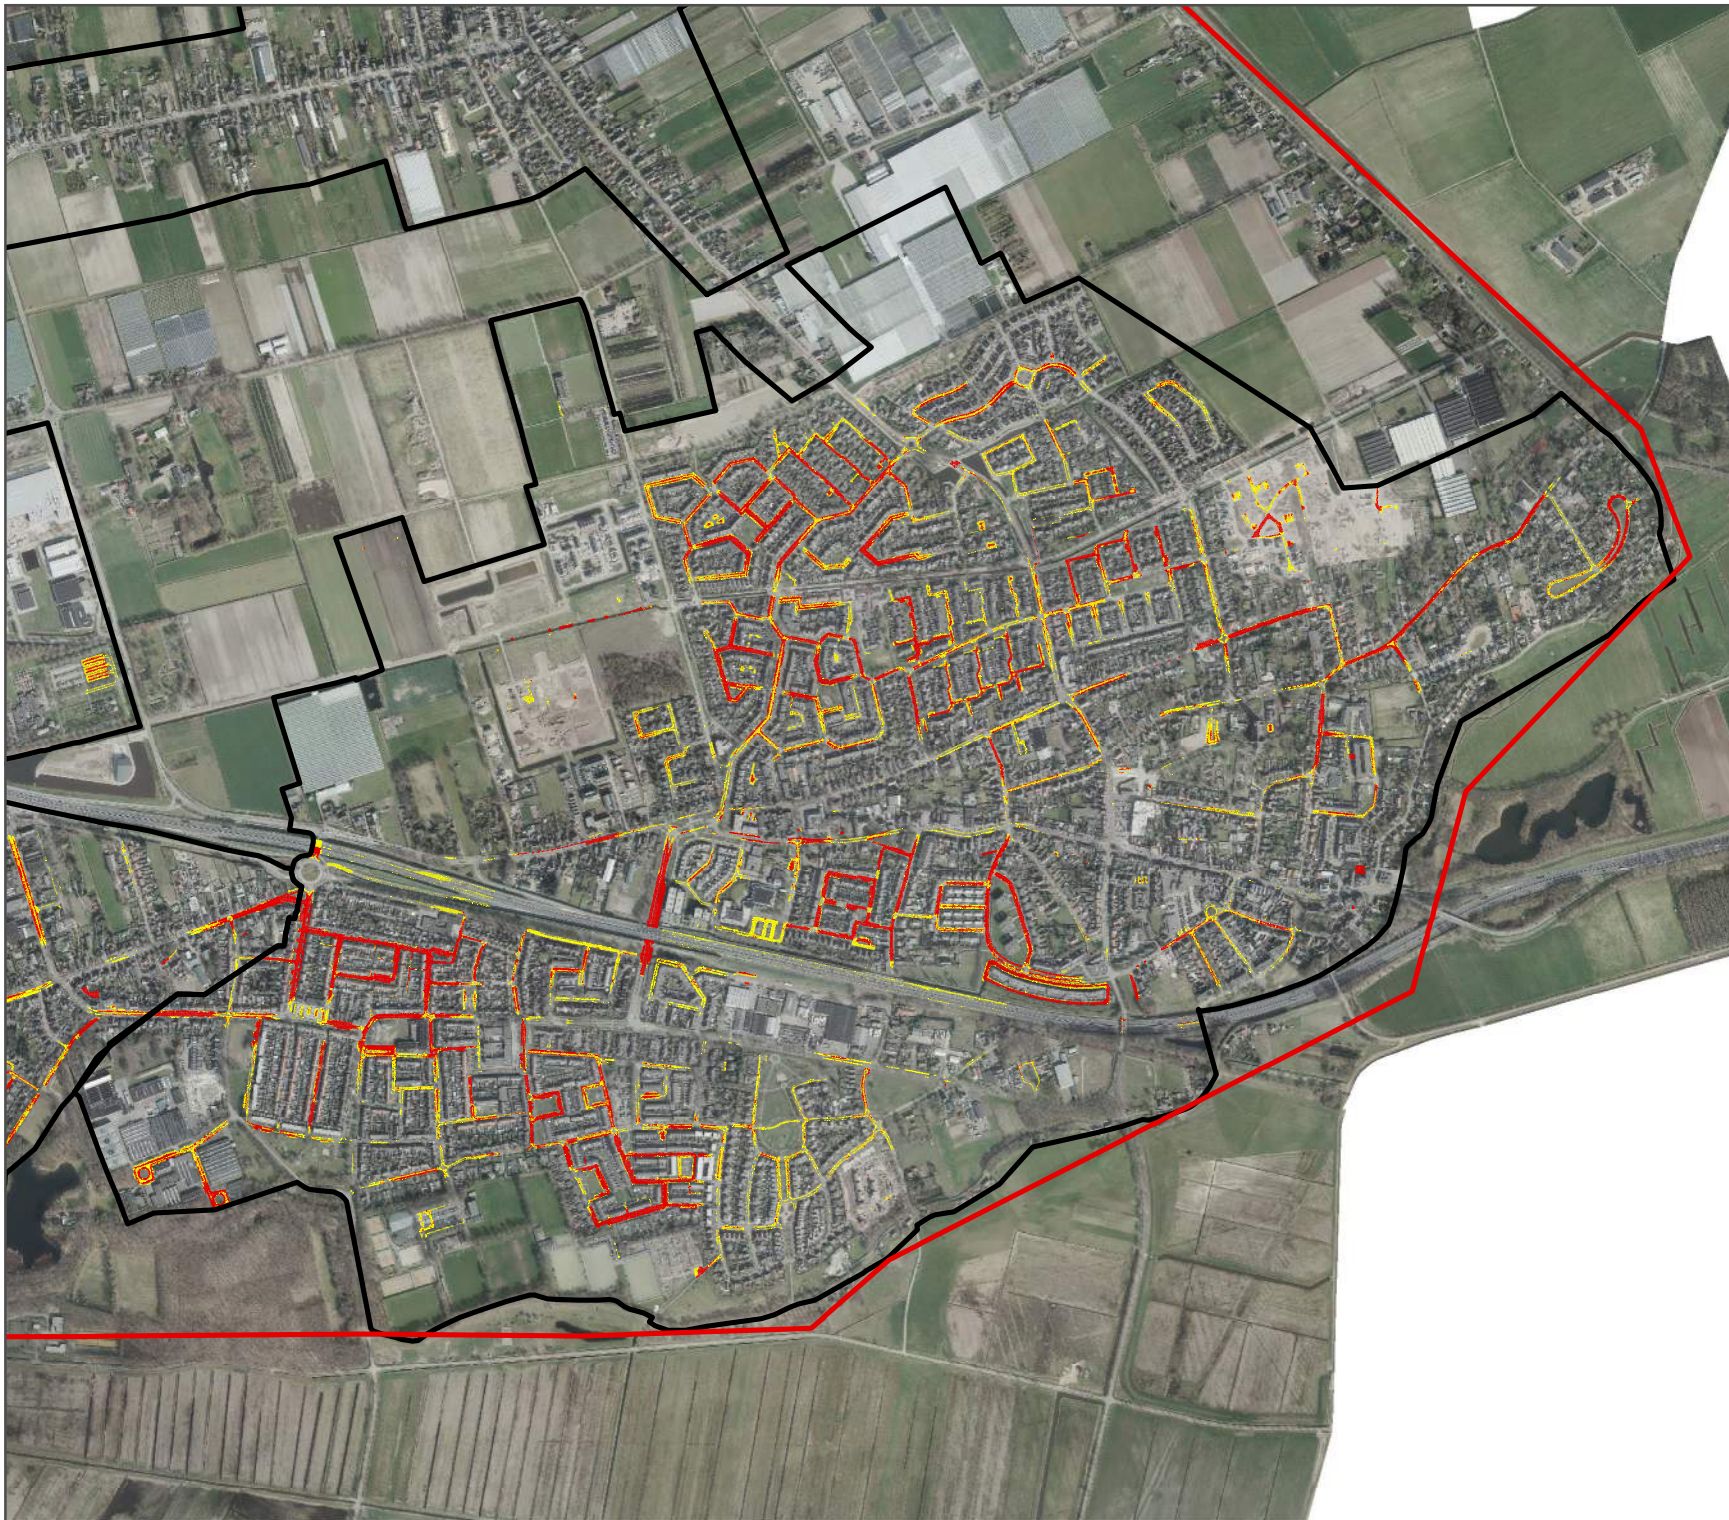
Bestaande situatie.

Klimaatbui 90mm

Begaanbaarheid wegen

Slecht Begaanbaar

Onbegaanbaar

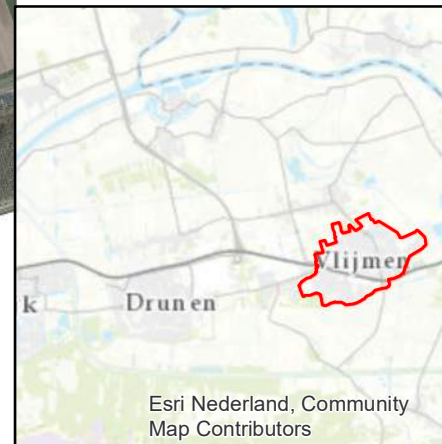
Bestaande situatie.
Klimaatbui 160mm

Waterdiepte (m)

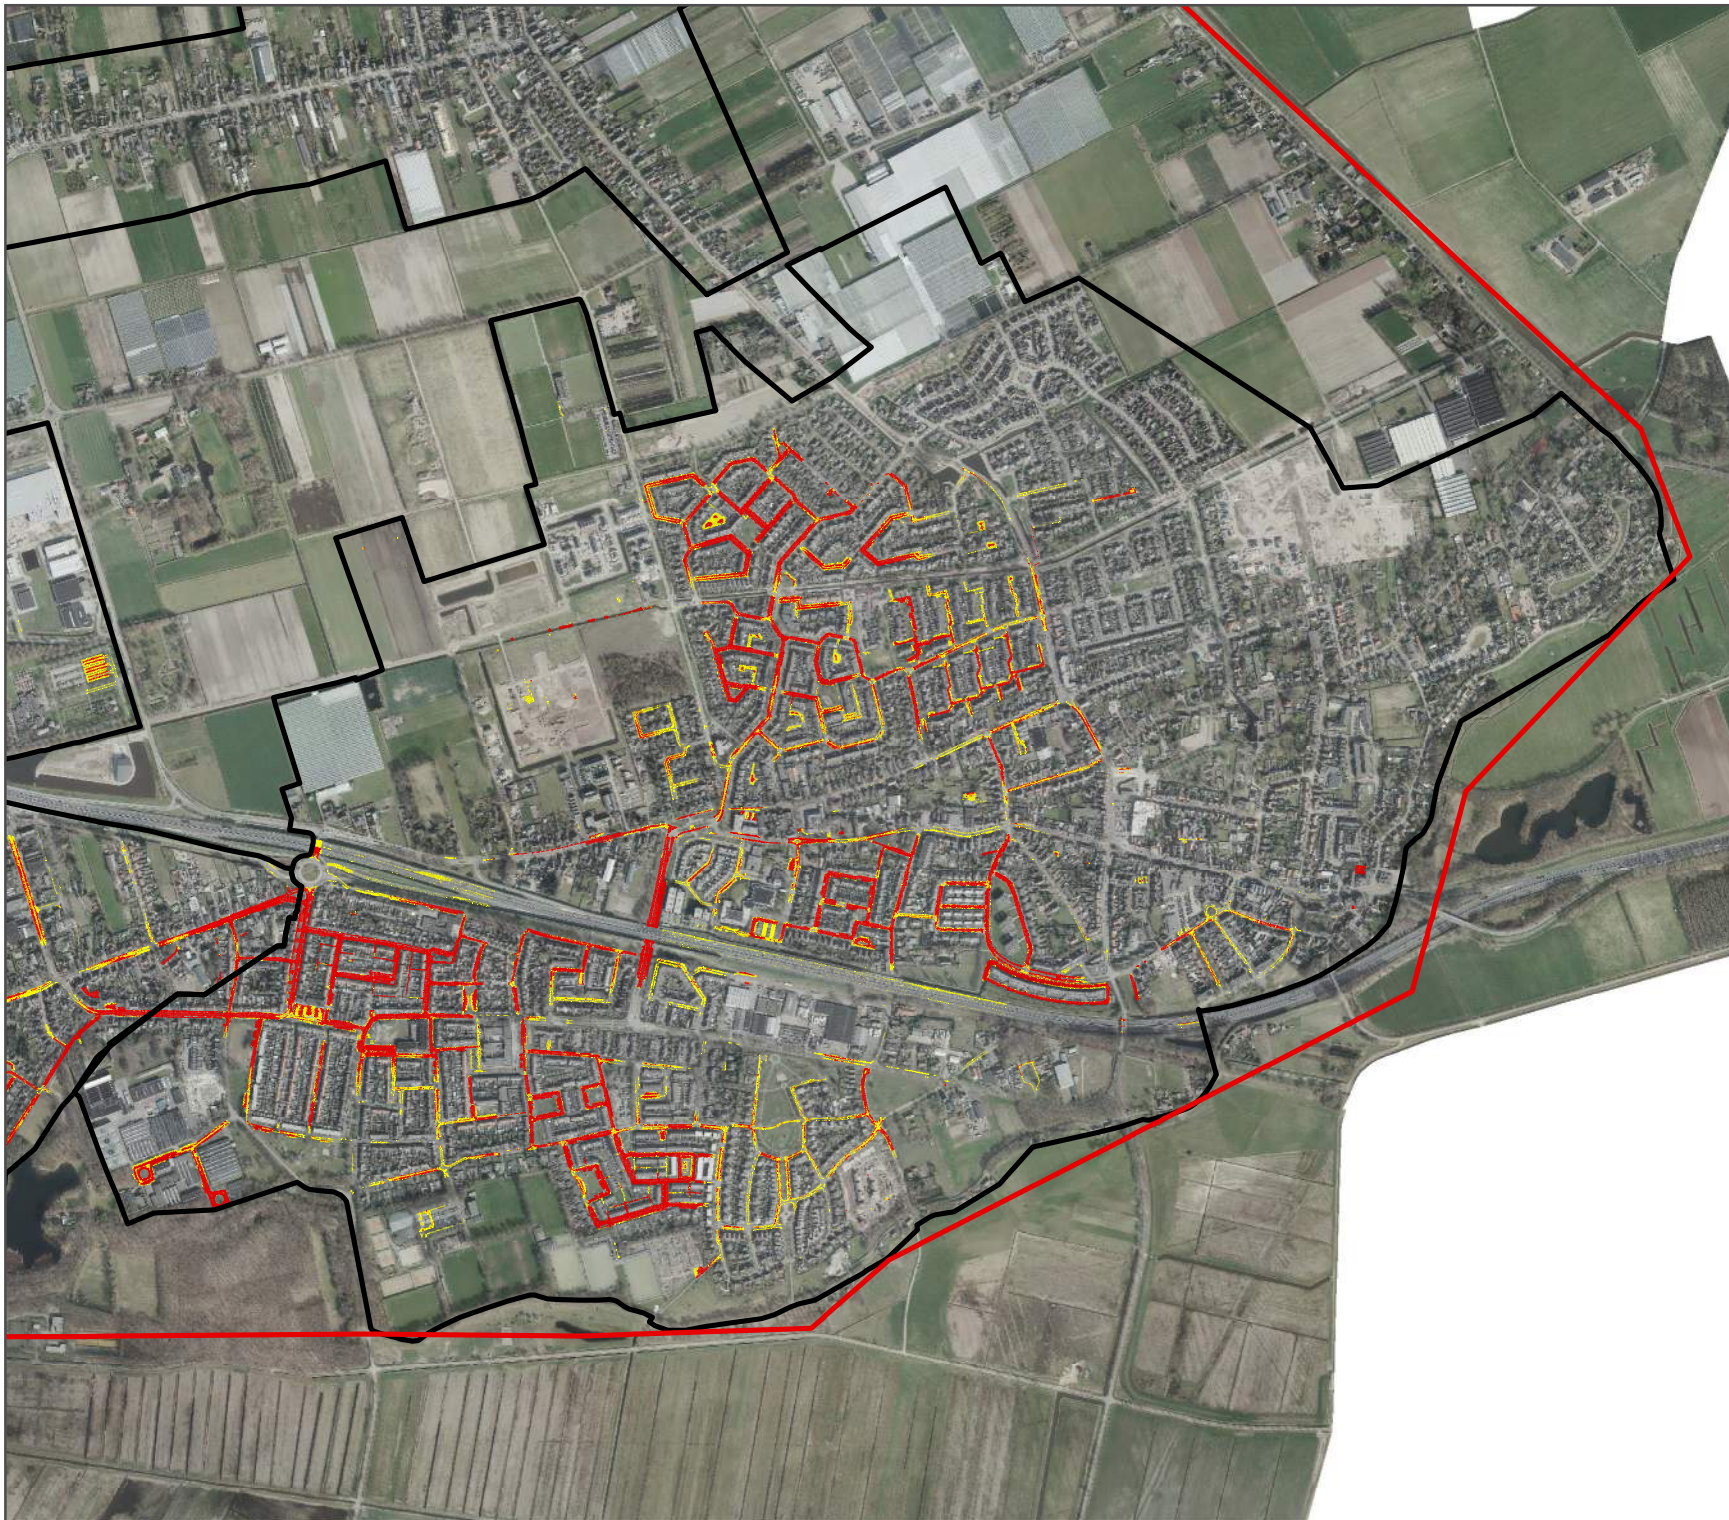
Bestaande situatie.
Klimaatbui 160mm

Begaanbaarheid wegen

Slecht Begaanbaar

Onbegaanbaar
