# Klimaatstresstest

Knelpunten waterkwaliteit

Gemeente Steenberghe

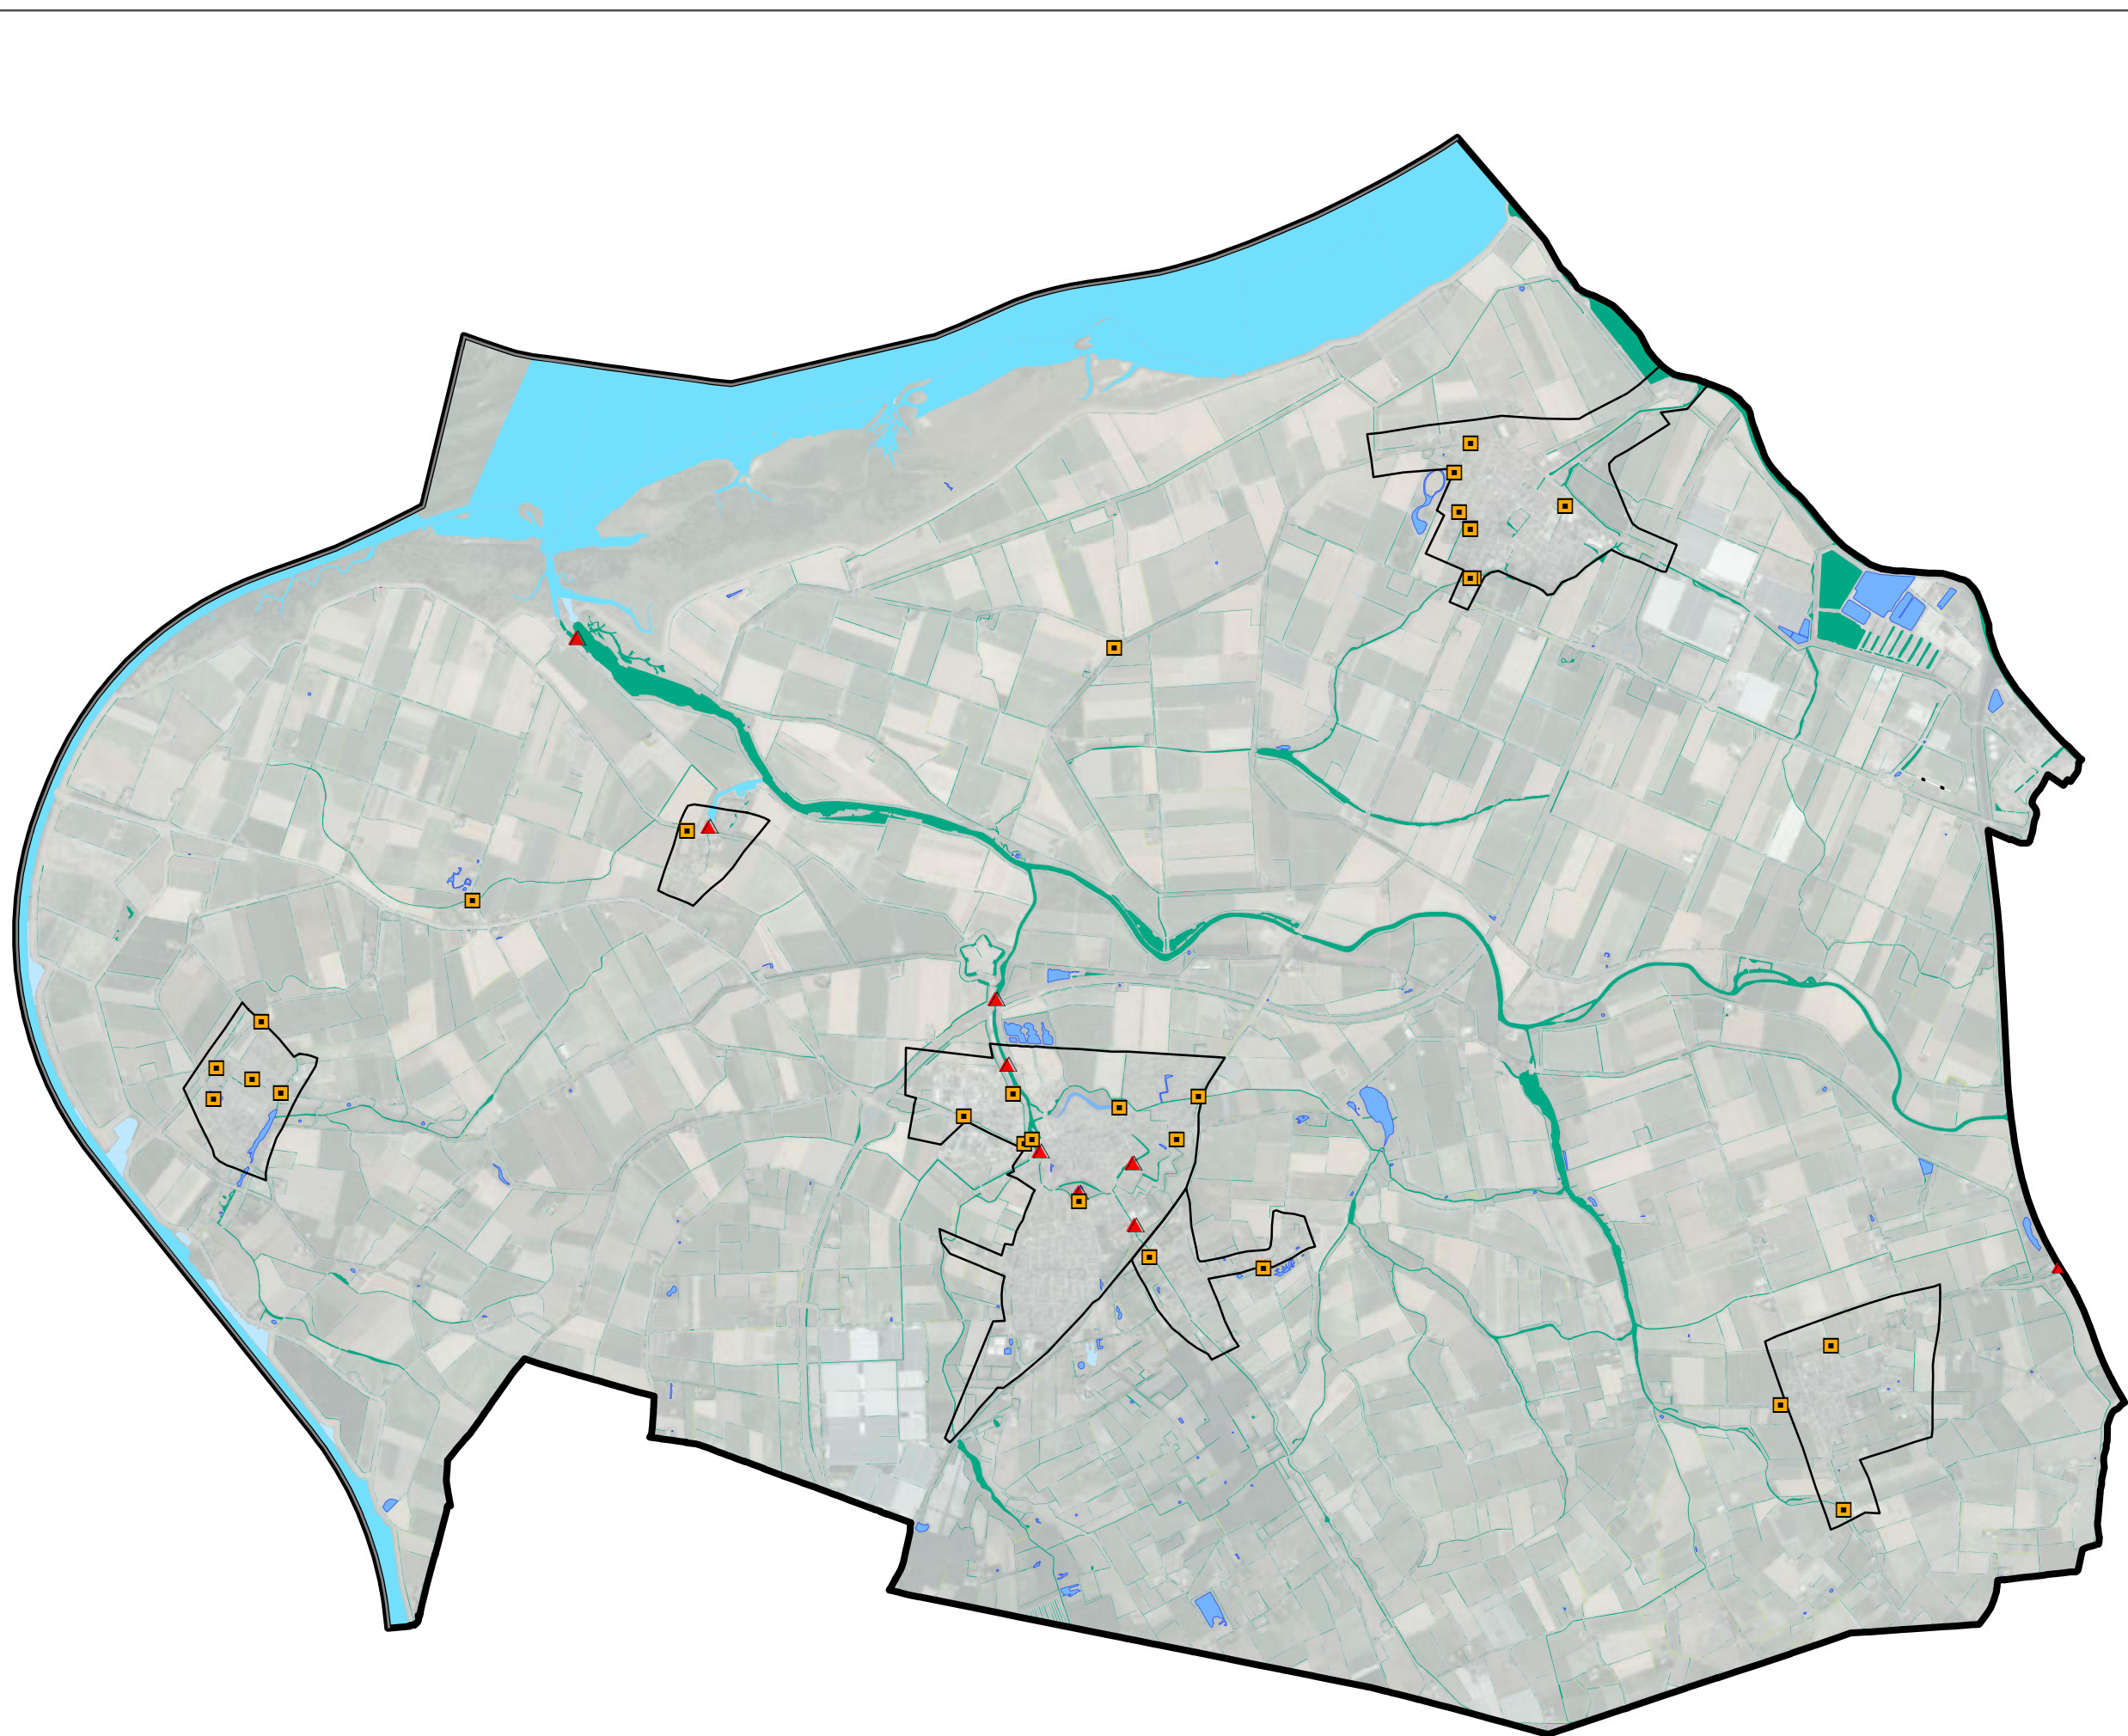
Toelichting:

Deze kaart toont potentiële locaties die kwetsbaar zijn voor waterkwaliteitsproblemen, bijvoorbeeld blauwalg en botulisme:

- Geïsoleerde wateren
- Wateren waarop externe gemengde overstorten lozen

Daarnaast zijn locaties weergegeven waar door waterschap Brabantse Delta in 2018 blauwalg is vastgesteld.

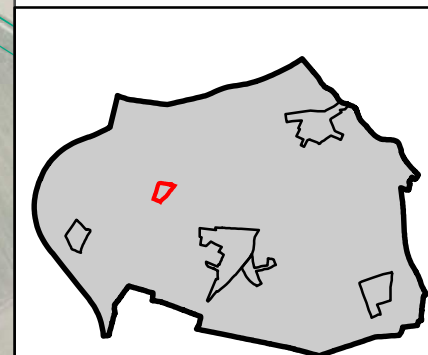
Kern:  
De Heen

Knelpunten waterkwaliteit

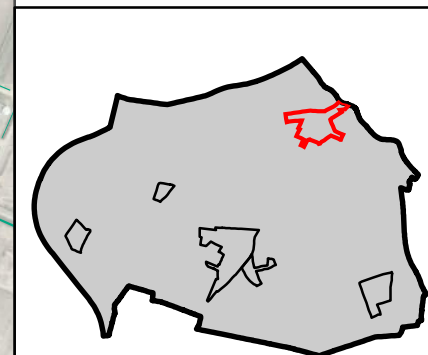
Kern:  
Dinteloord

Knelpunten waterkwaliteit

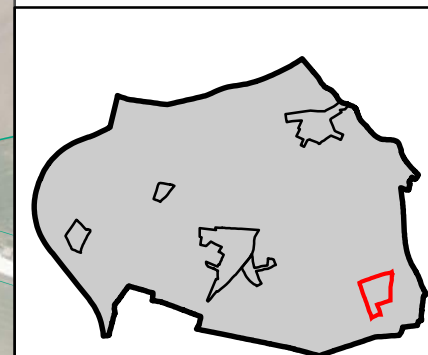
Kern:  
Kruisland

Knelpunten waterkwaliteit

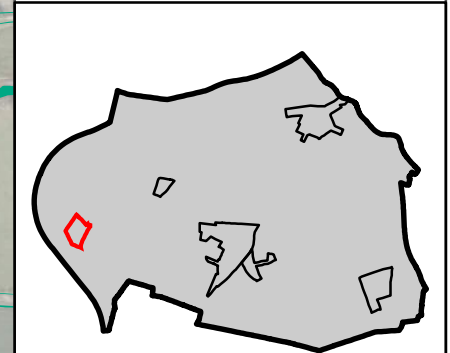
Kern:  
Nieuw-Vossemeer

Knelpunten waterkwaliteit

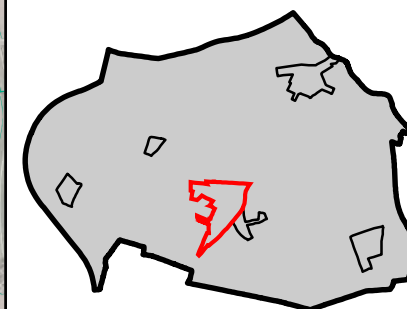
Kern:  
Steenbergen en industrieterrein Reinierpolder

Knelpunten waterkwaliteit

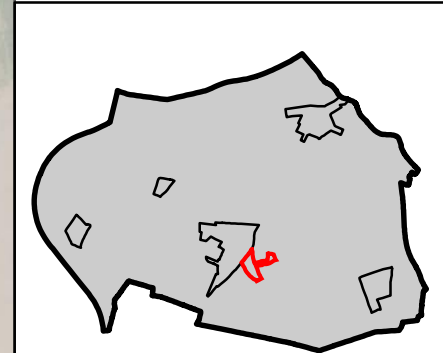
Kern:  
Welberg

Knelpunten waterkwaliteit
