Klimaatstresstest

Stresstest wateroverlast

Kern Nieuwkuijk

Bestaande situatie.

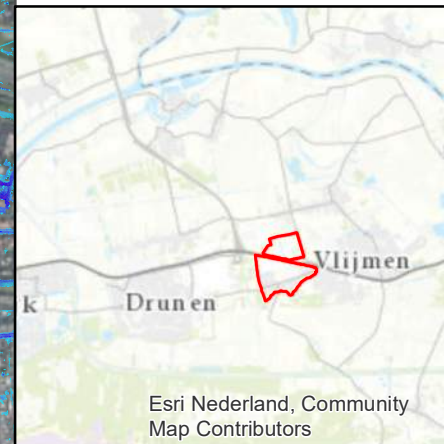
Klimaatbui 44mm

Waterdiepte (m)

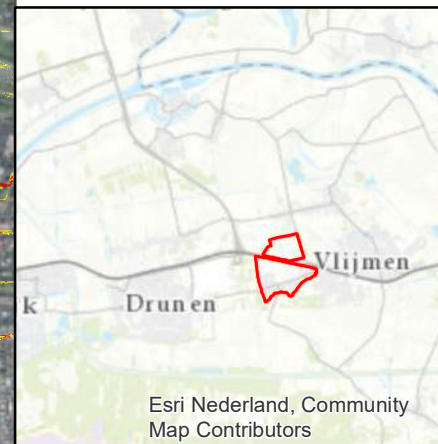
Klimaatbui 44mm

Begaanbaarheid wegen

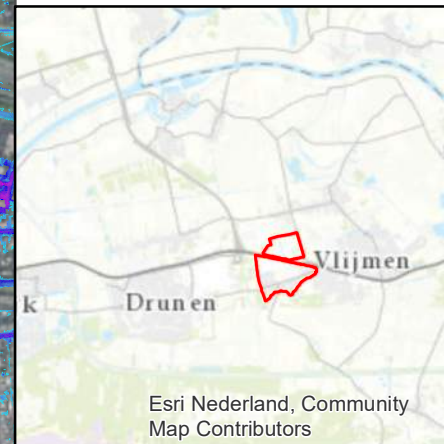
Klimaatbui 70mm

Waterdiepte (m)

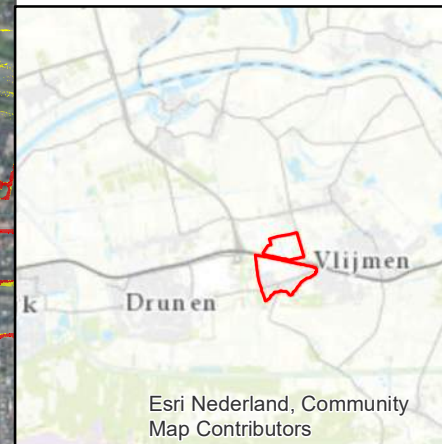
Klimaatbui 70mm

Begaanbaarheid wegen

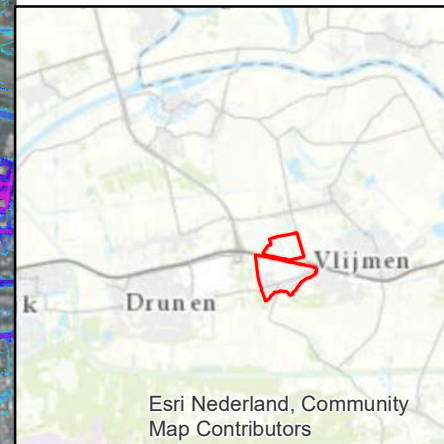
Klimaatbui 90mm

Waterdiepte (m)

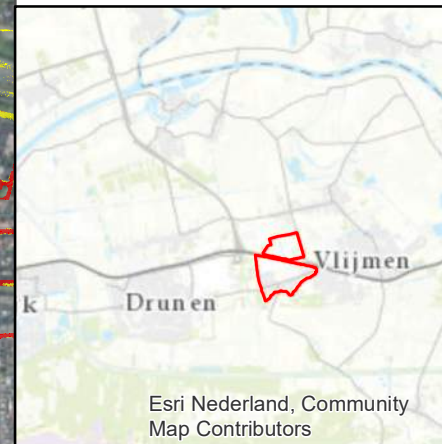
Klimaatbui 90mm

Begaanbaarheid wegen

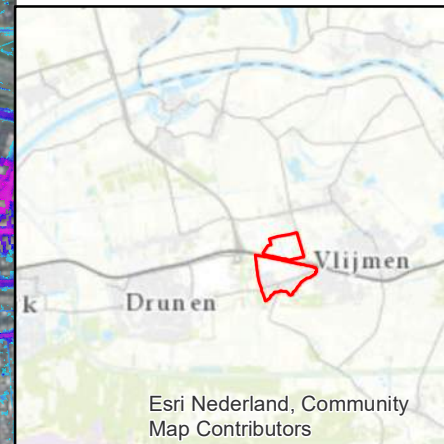
Bestaande situatie.
Klimaatbui 160mm

Waterdiepte (m)

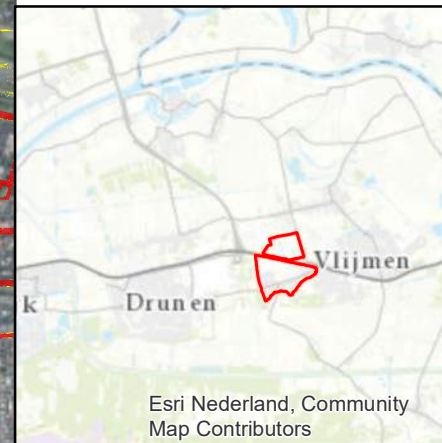
Klimaatbui 160mm

Begaanbaarheid wegen
