Klimaatstresstest
 Stresstest wateroverlast
 Kern Dongen
 Bestaande situatie.
 Klimaatbui 44mm

opdrachtgever: Gemeente Dongen

ARCADIS Design & Consultancy for natural and built assets

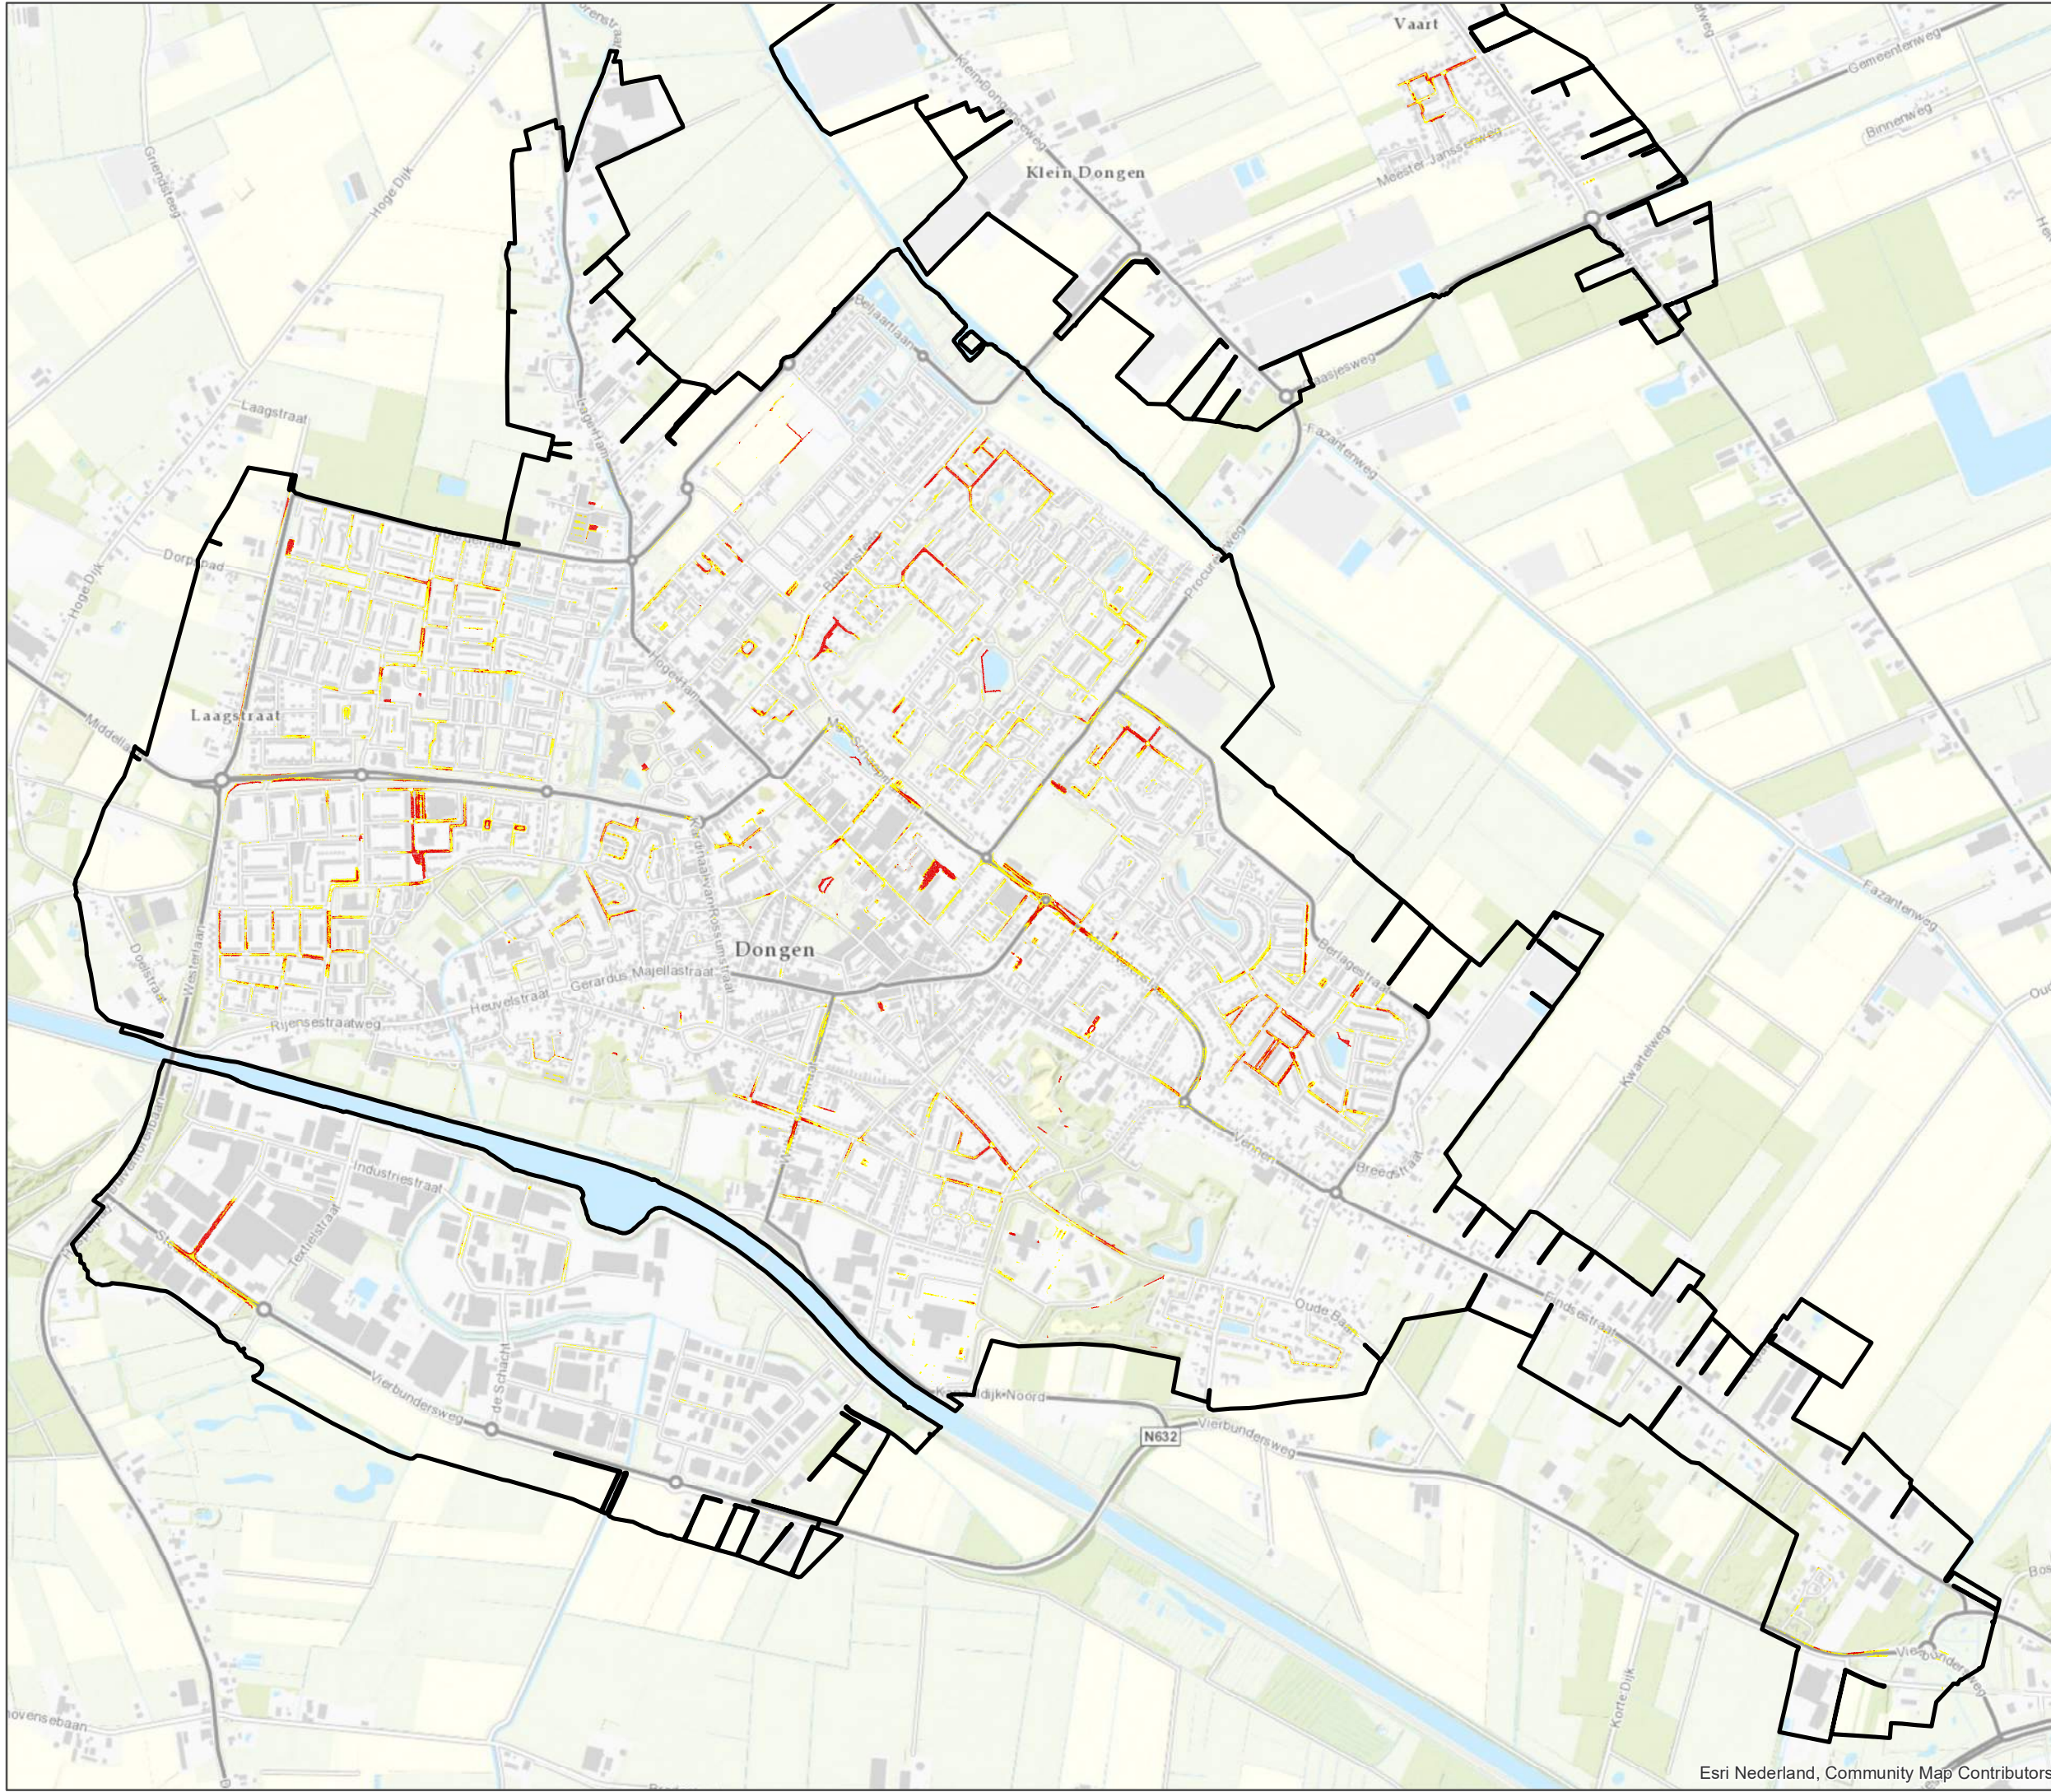
Klimaatstresstest
Stresstest wateroverlast
Kern Dongen
Bestaande situatie.
Klimaatbui 44mm

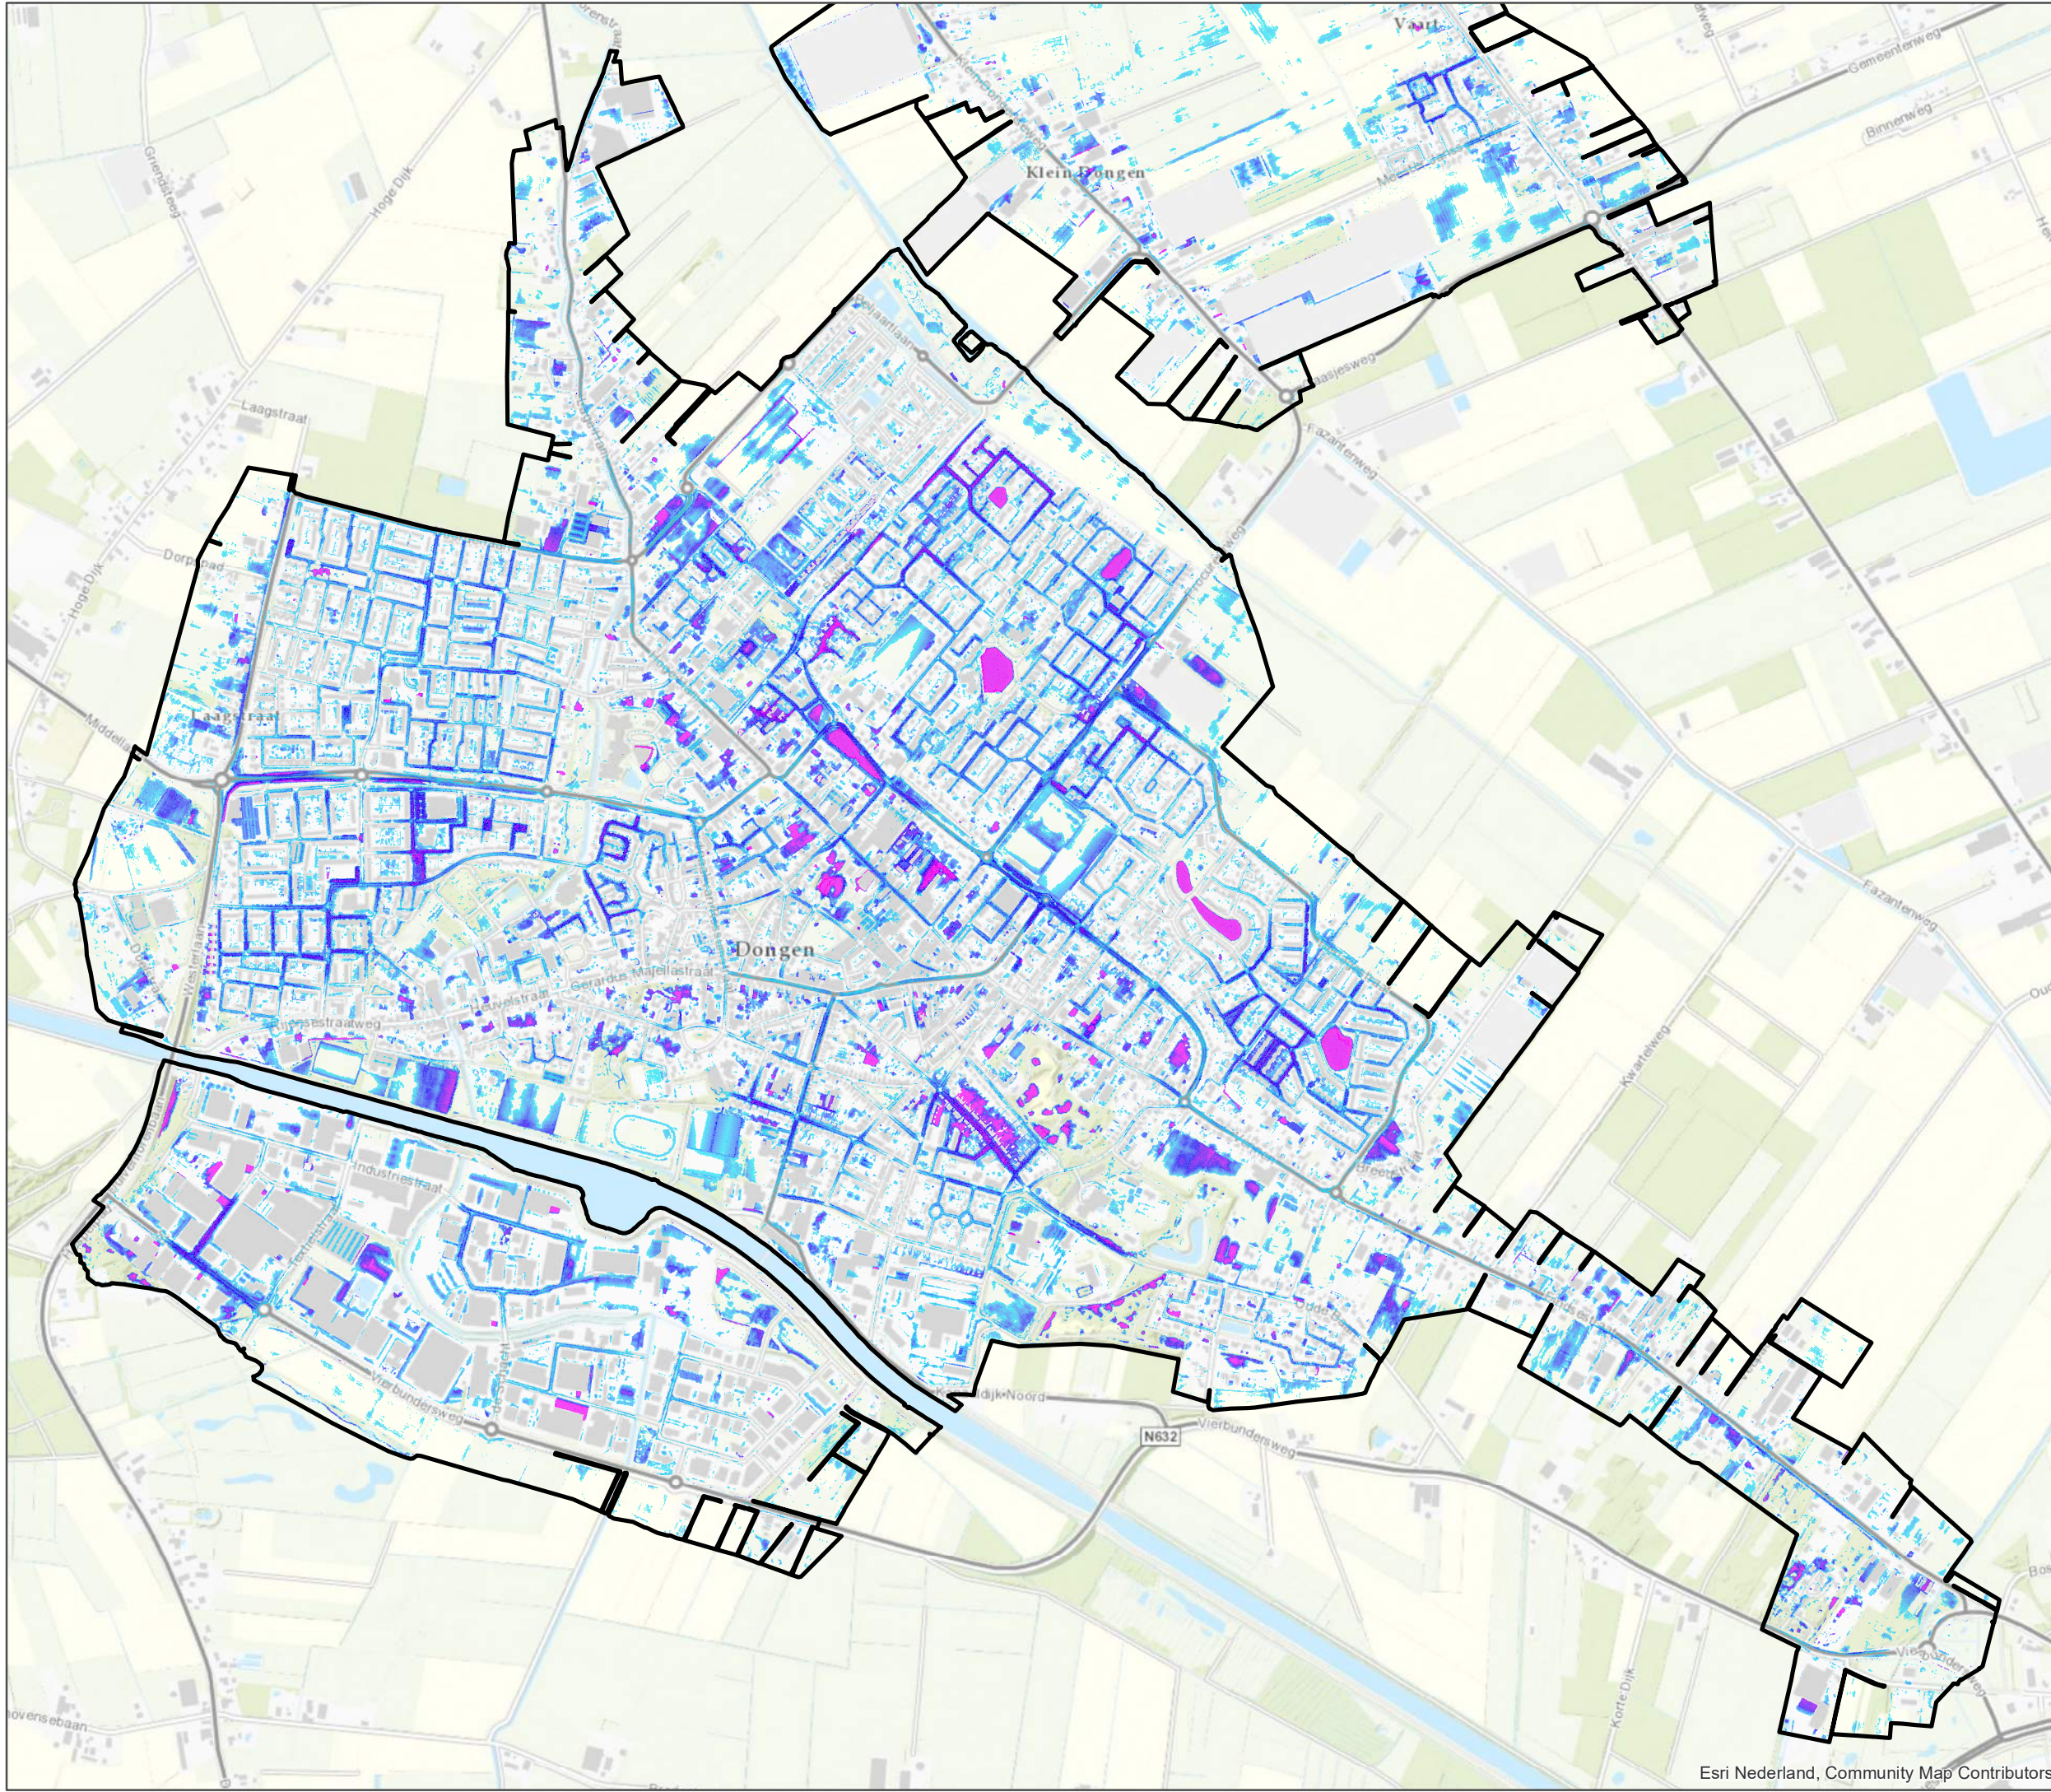
Klimaatstresstest
 Stresstest wateroverlast
 Kern Dongen
 Bestaande situatie.
 Klimaatbui 70mm

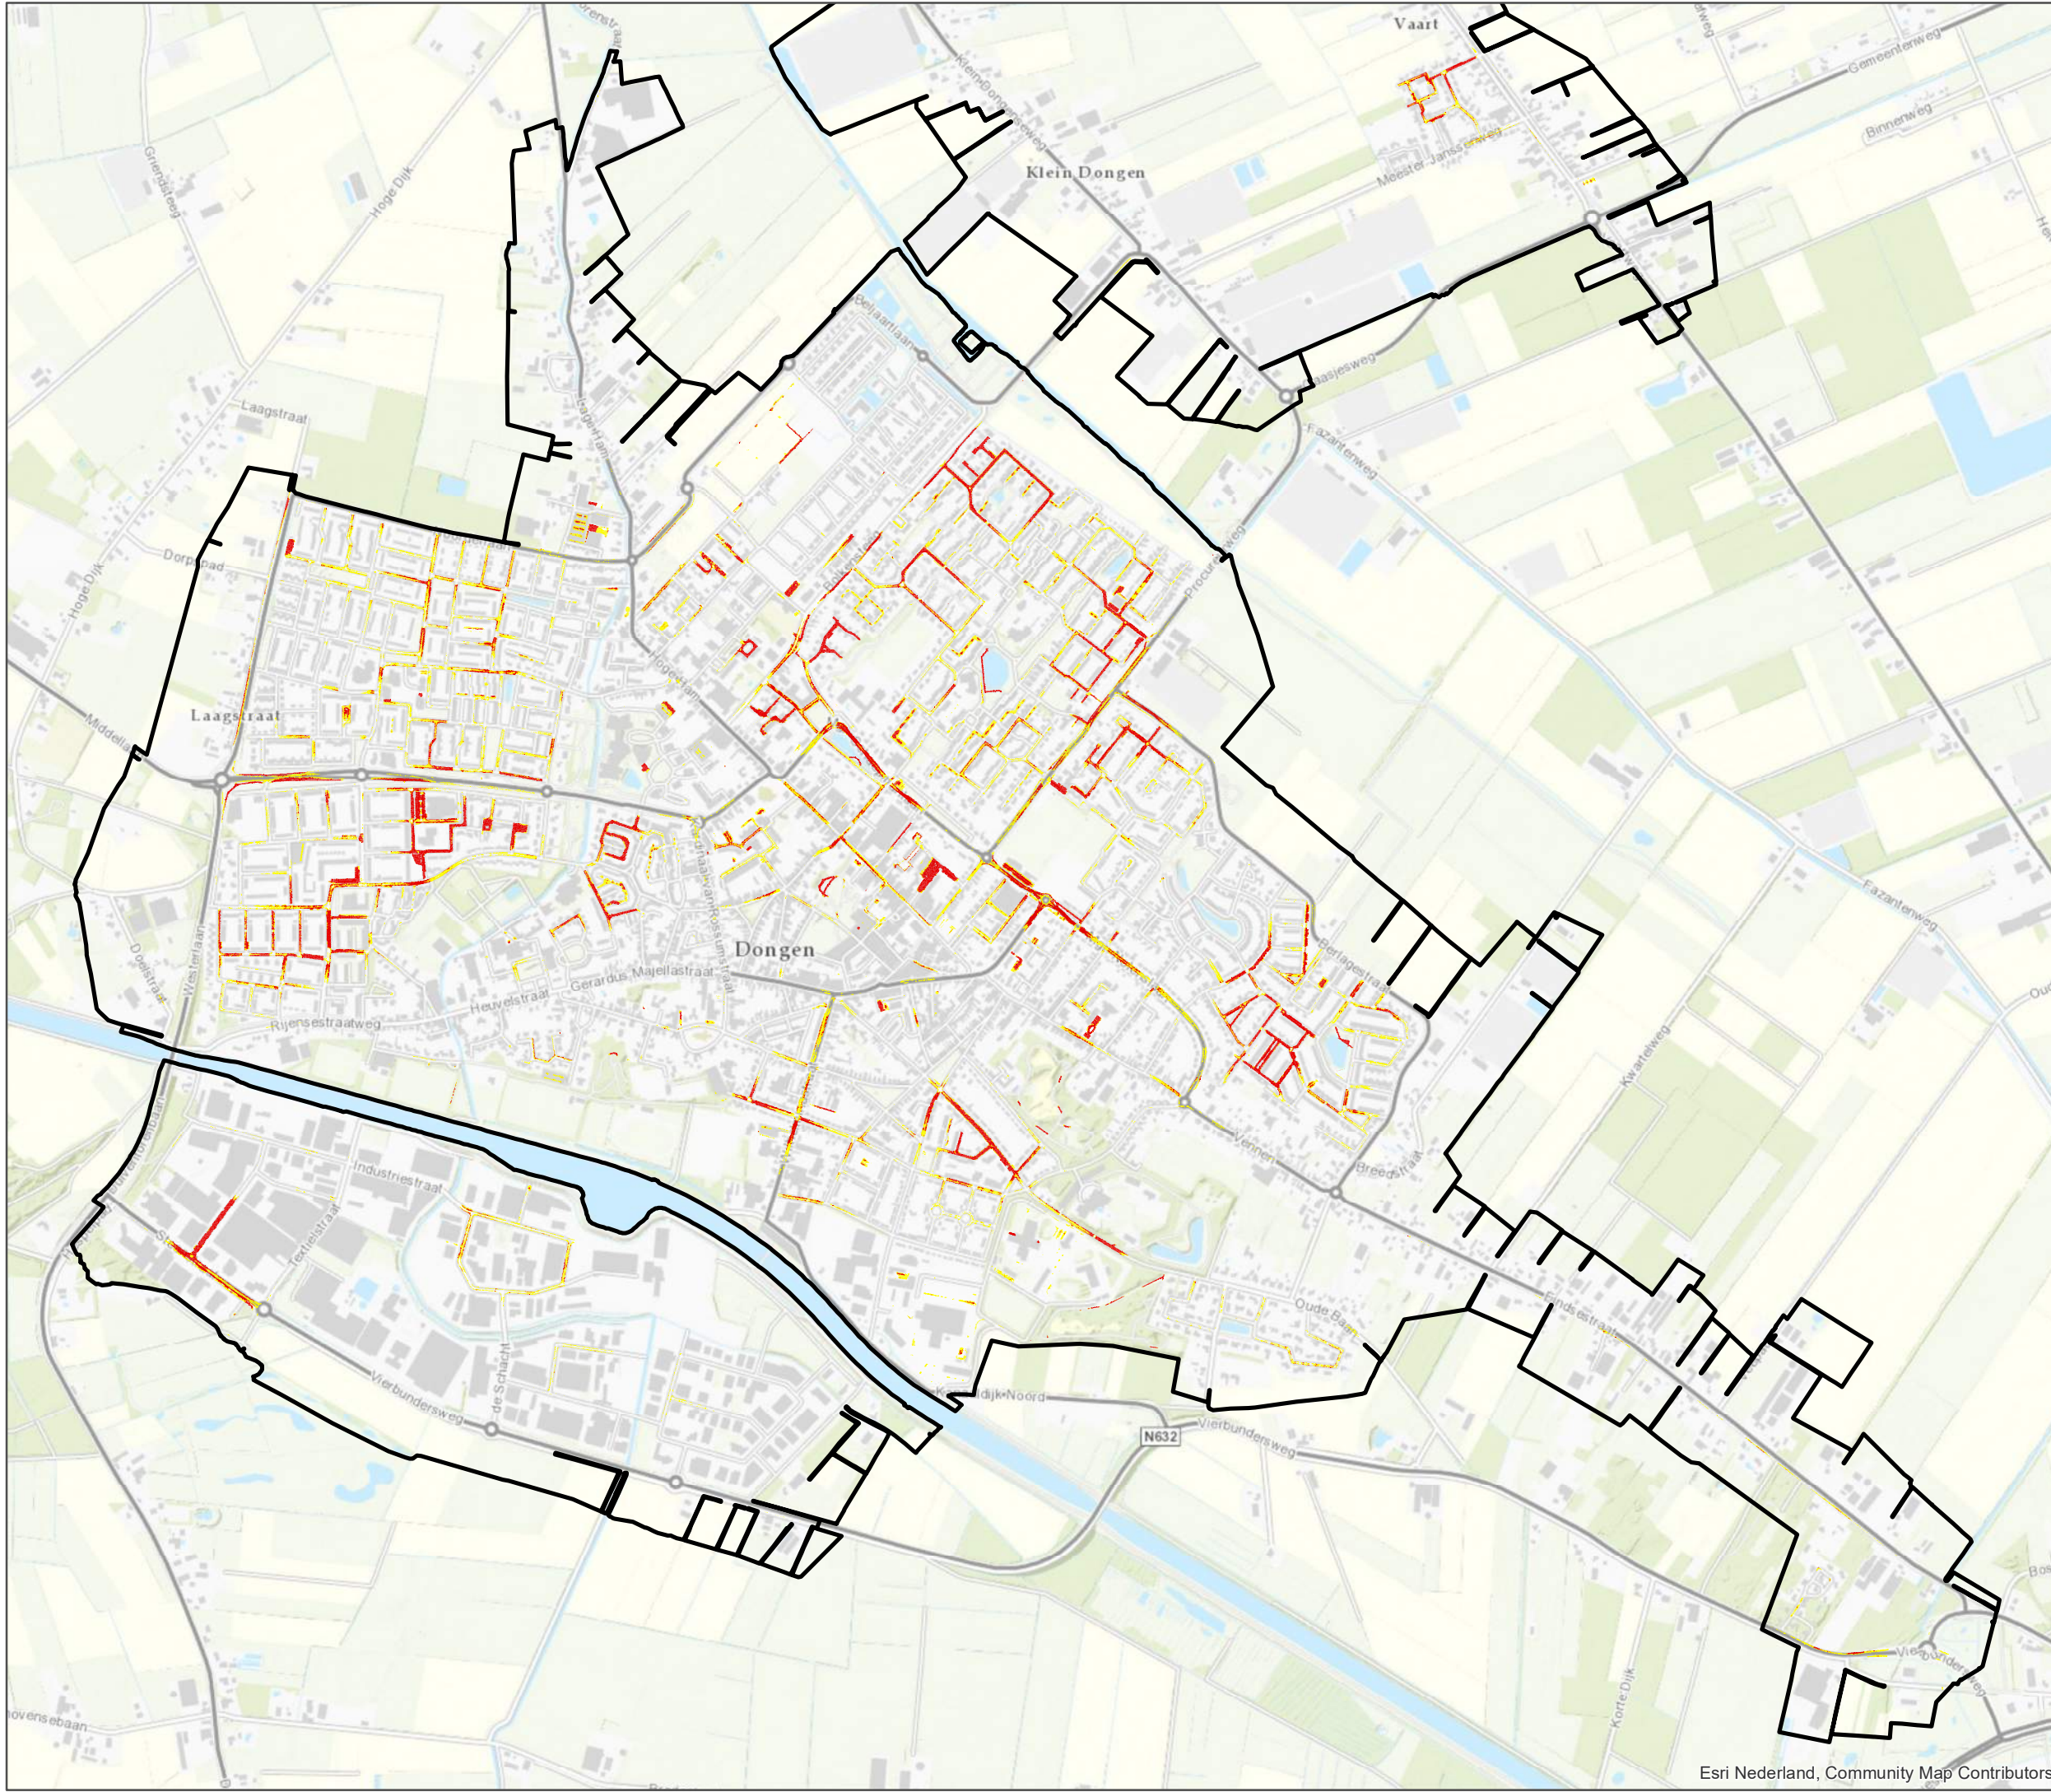
Klimaatstresstest
 Stresstest wateroverlast
 Kern Dongen
 Bestaande situatie.
 Klimaatbui 70mm

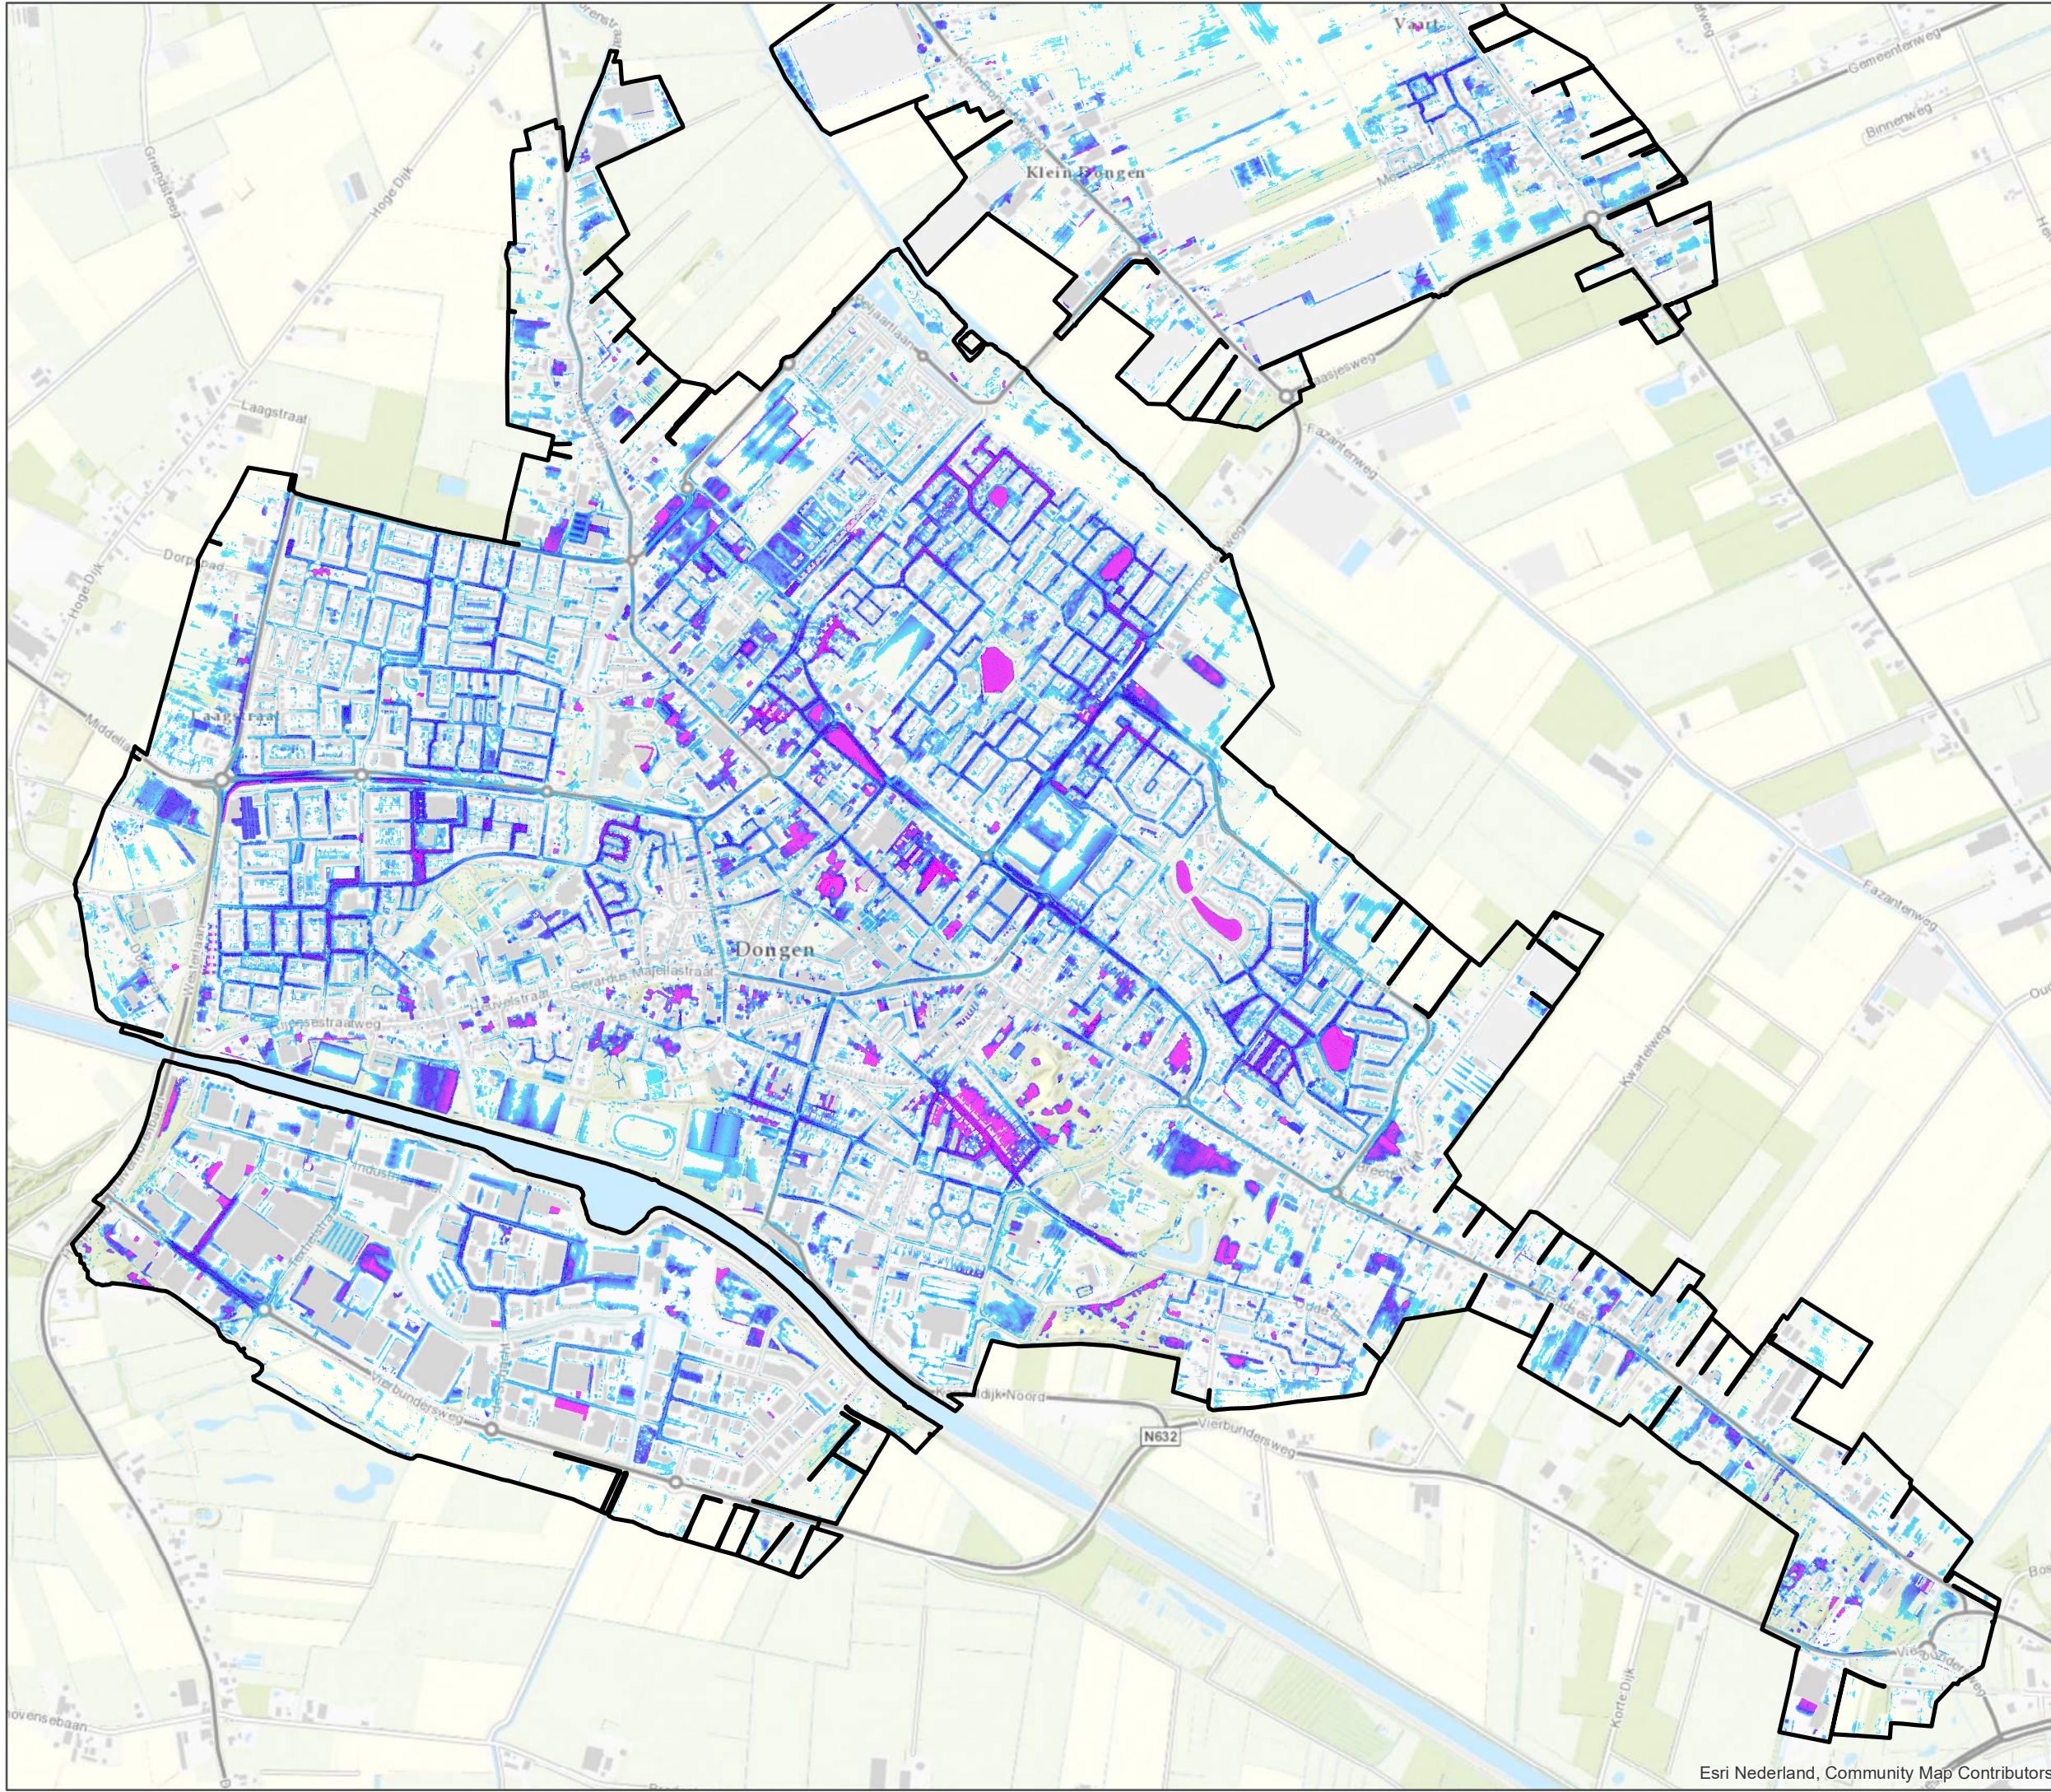
Klimaatstresstest
 Stresstest wateroverlast
 Kern Dongen
 Bestaande situatie.
 Klimaatbui 90mm

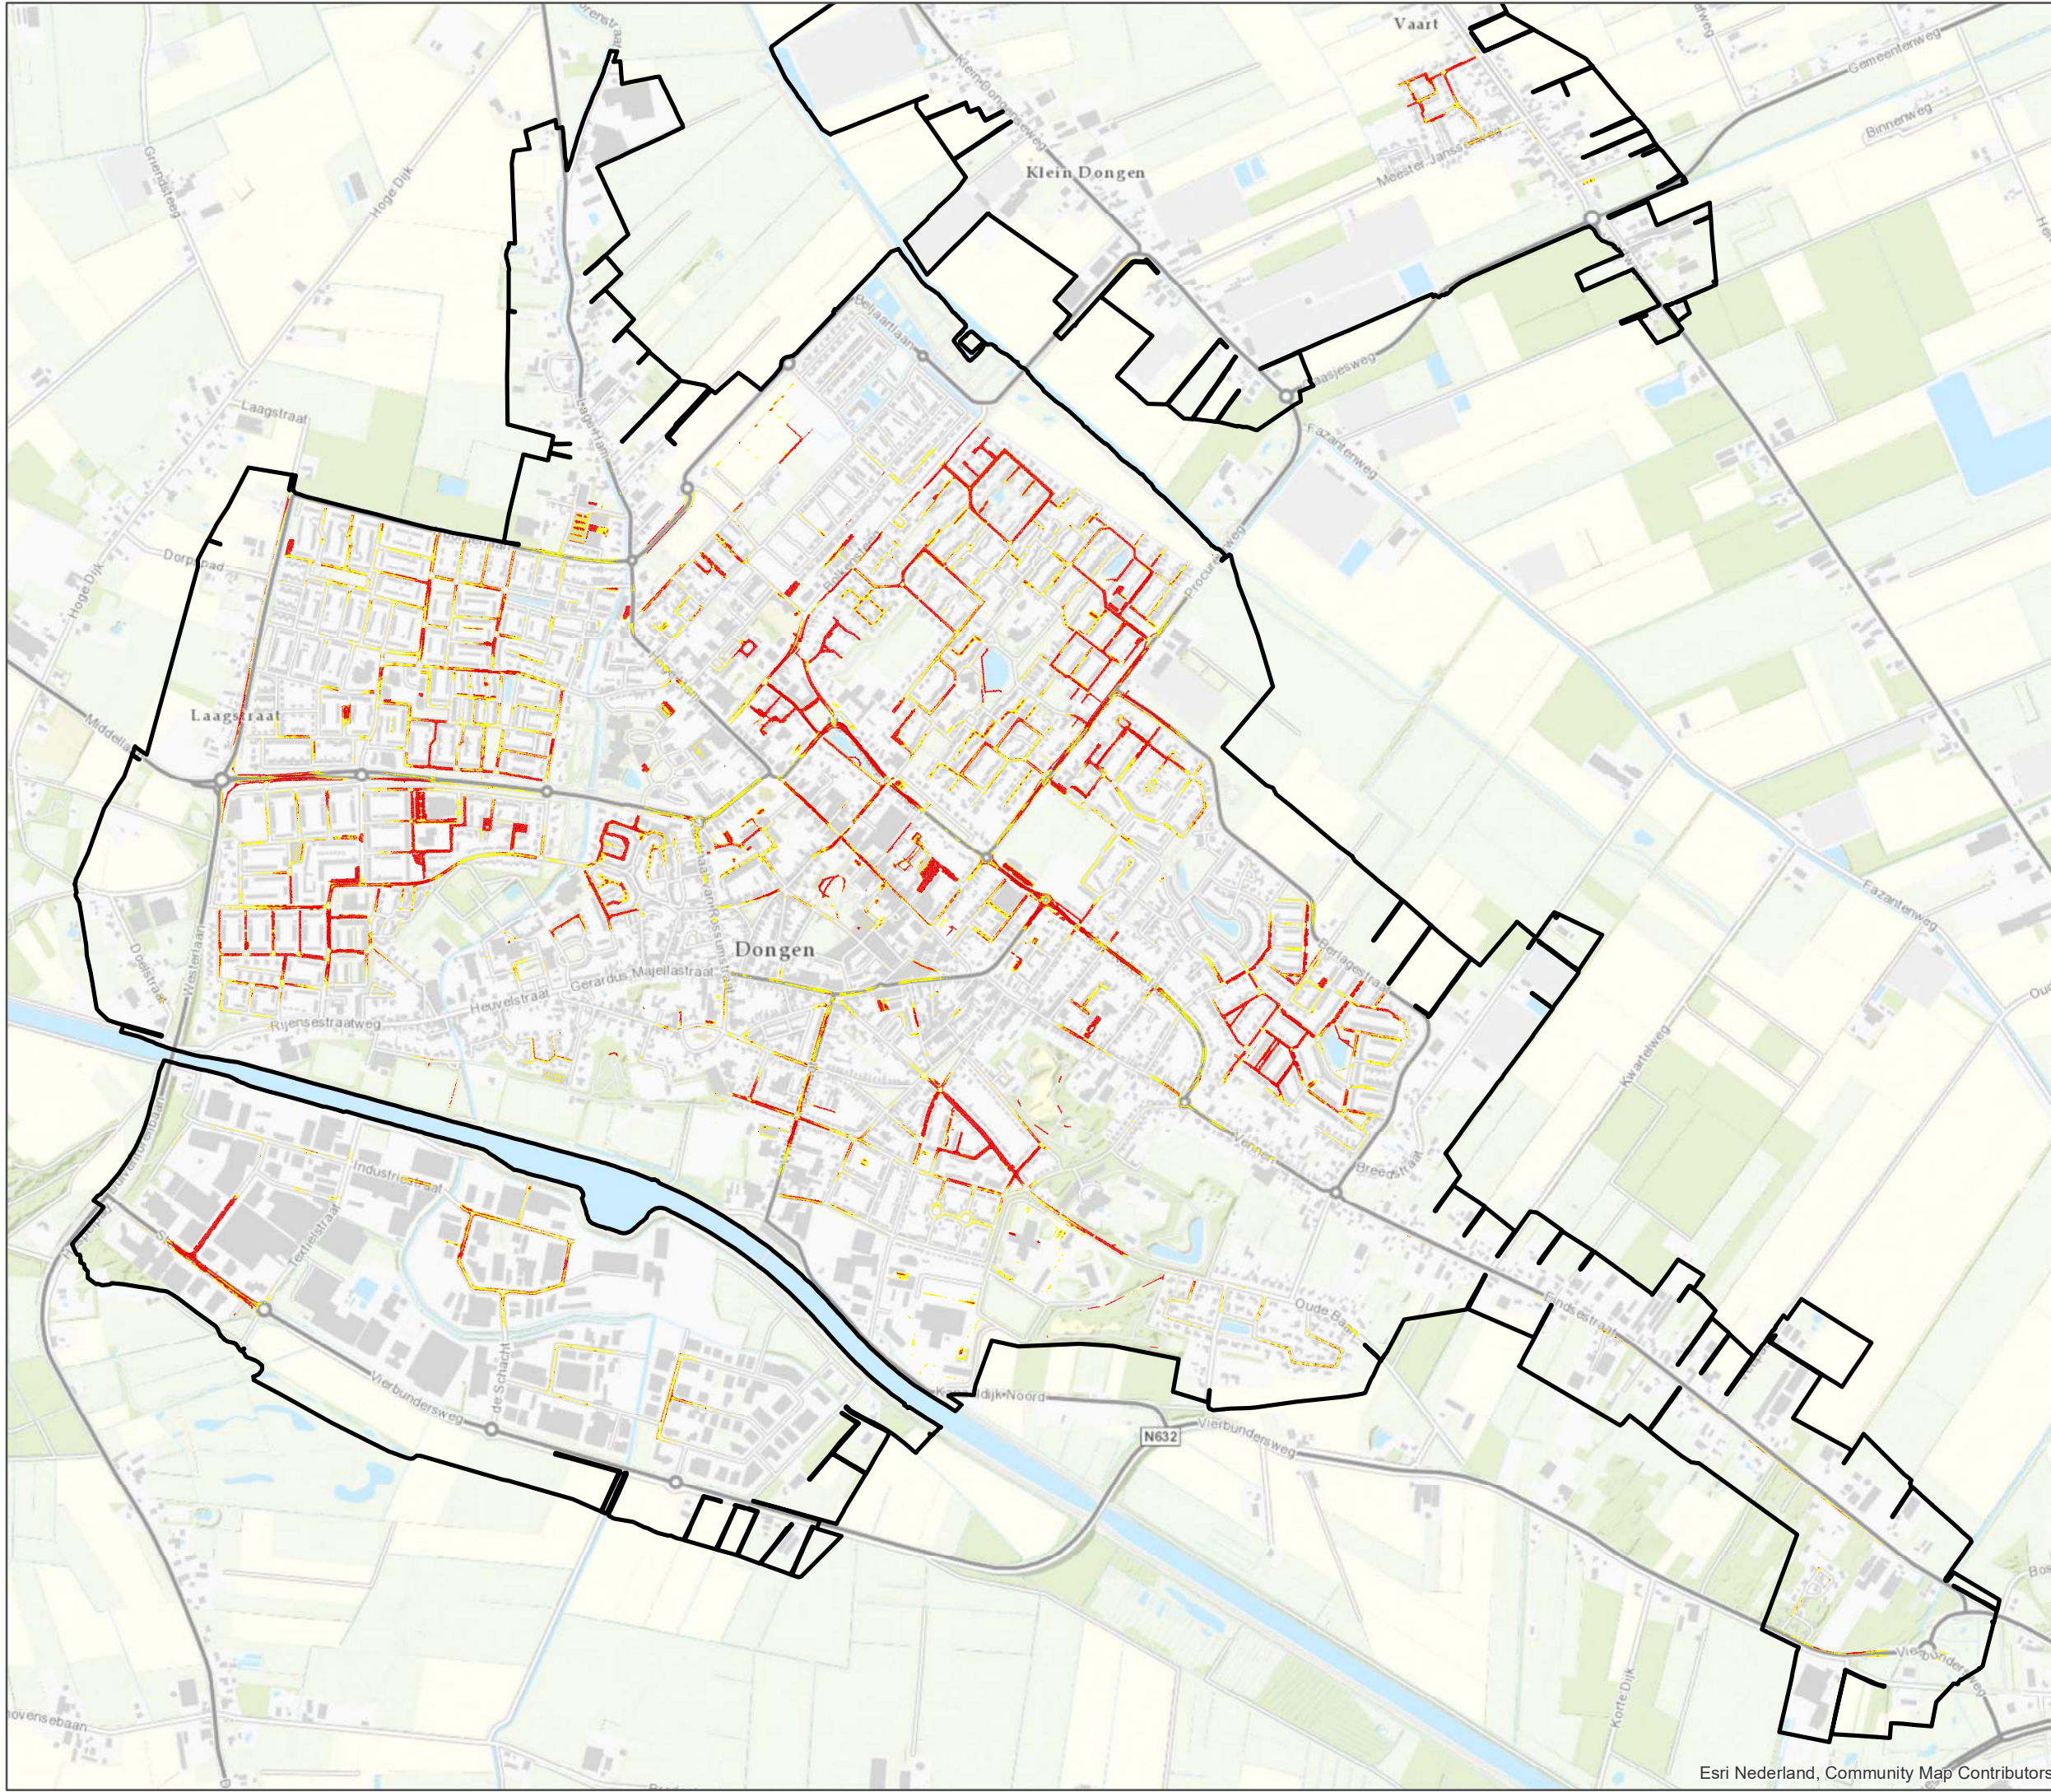
Klimaatstresstest
 Stresstest wateroverlast
 Kern Dongen
 Bestaande situatie.
 Klimaatbui 90mm

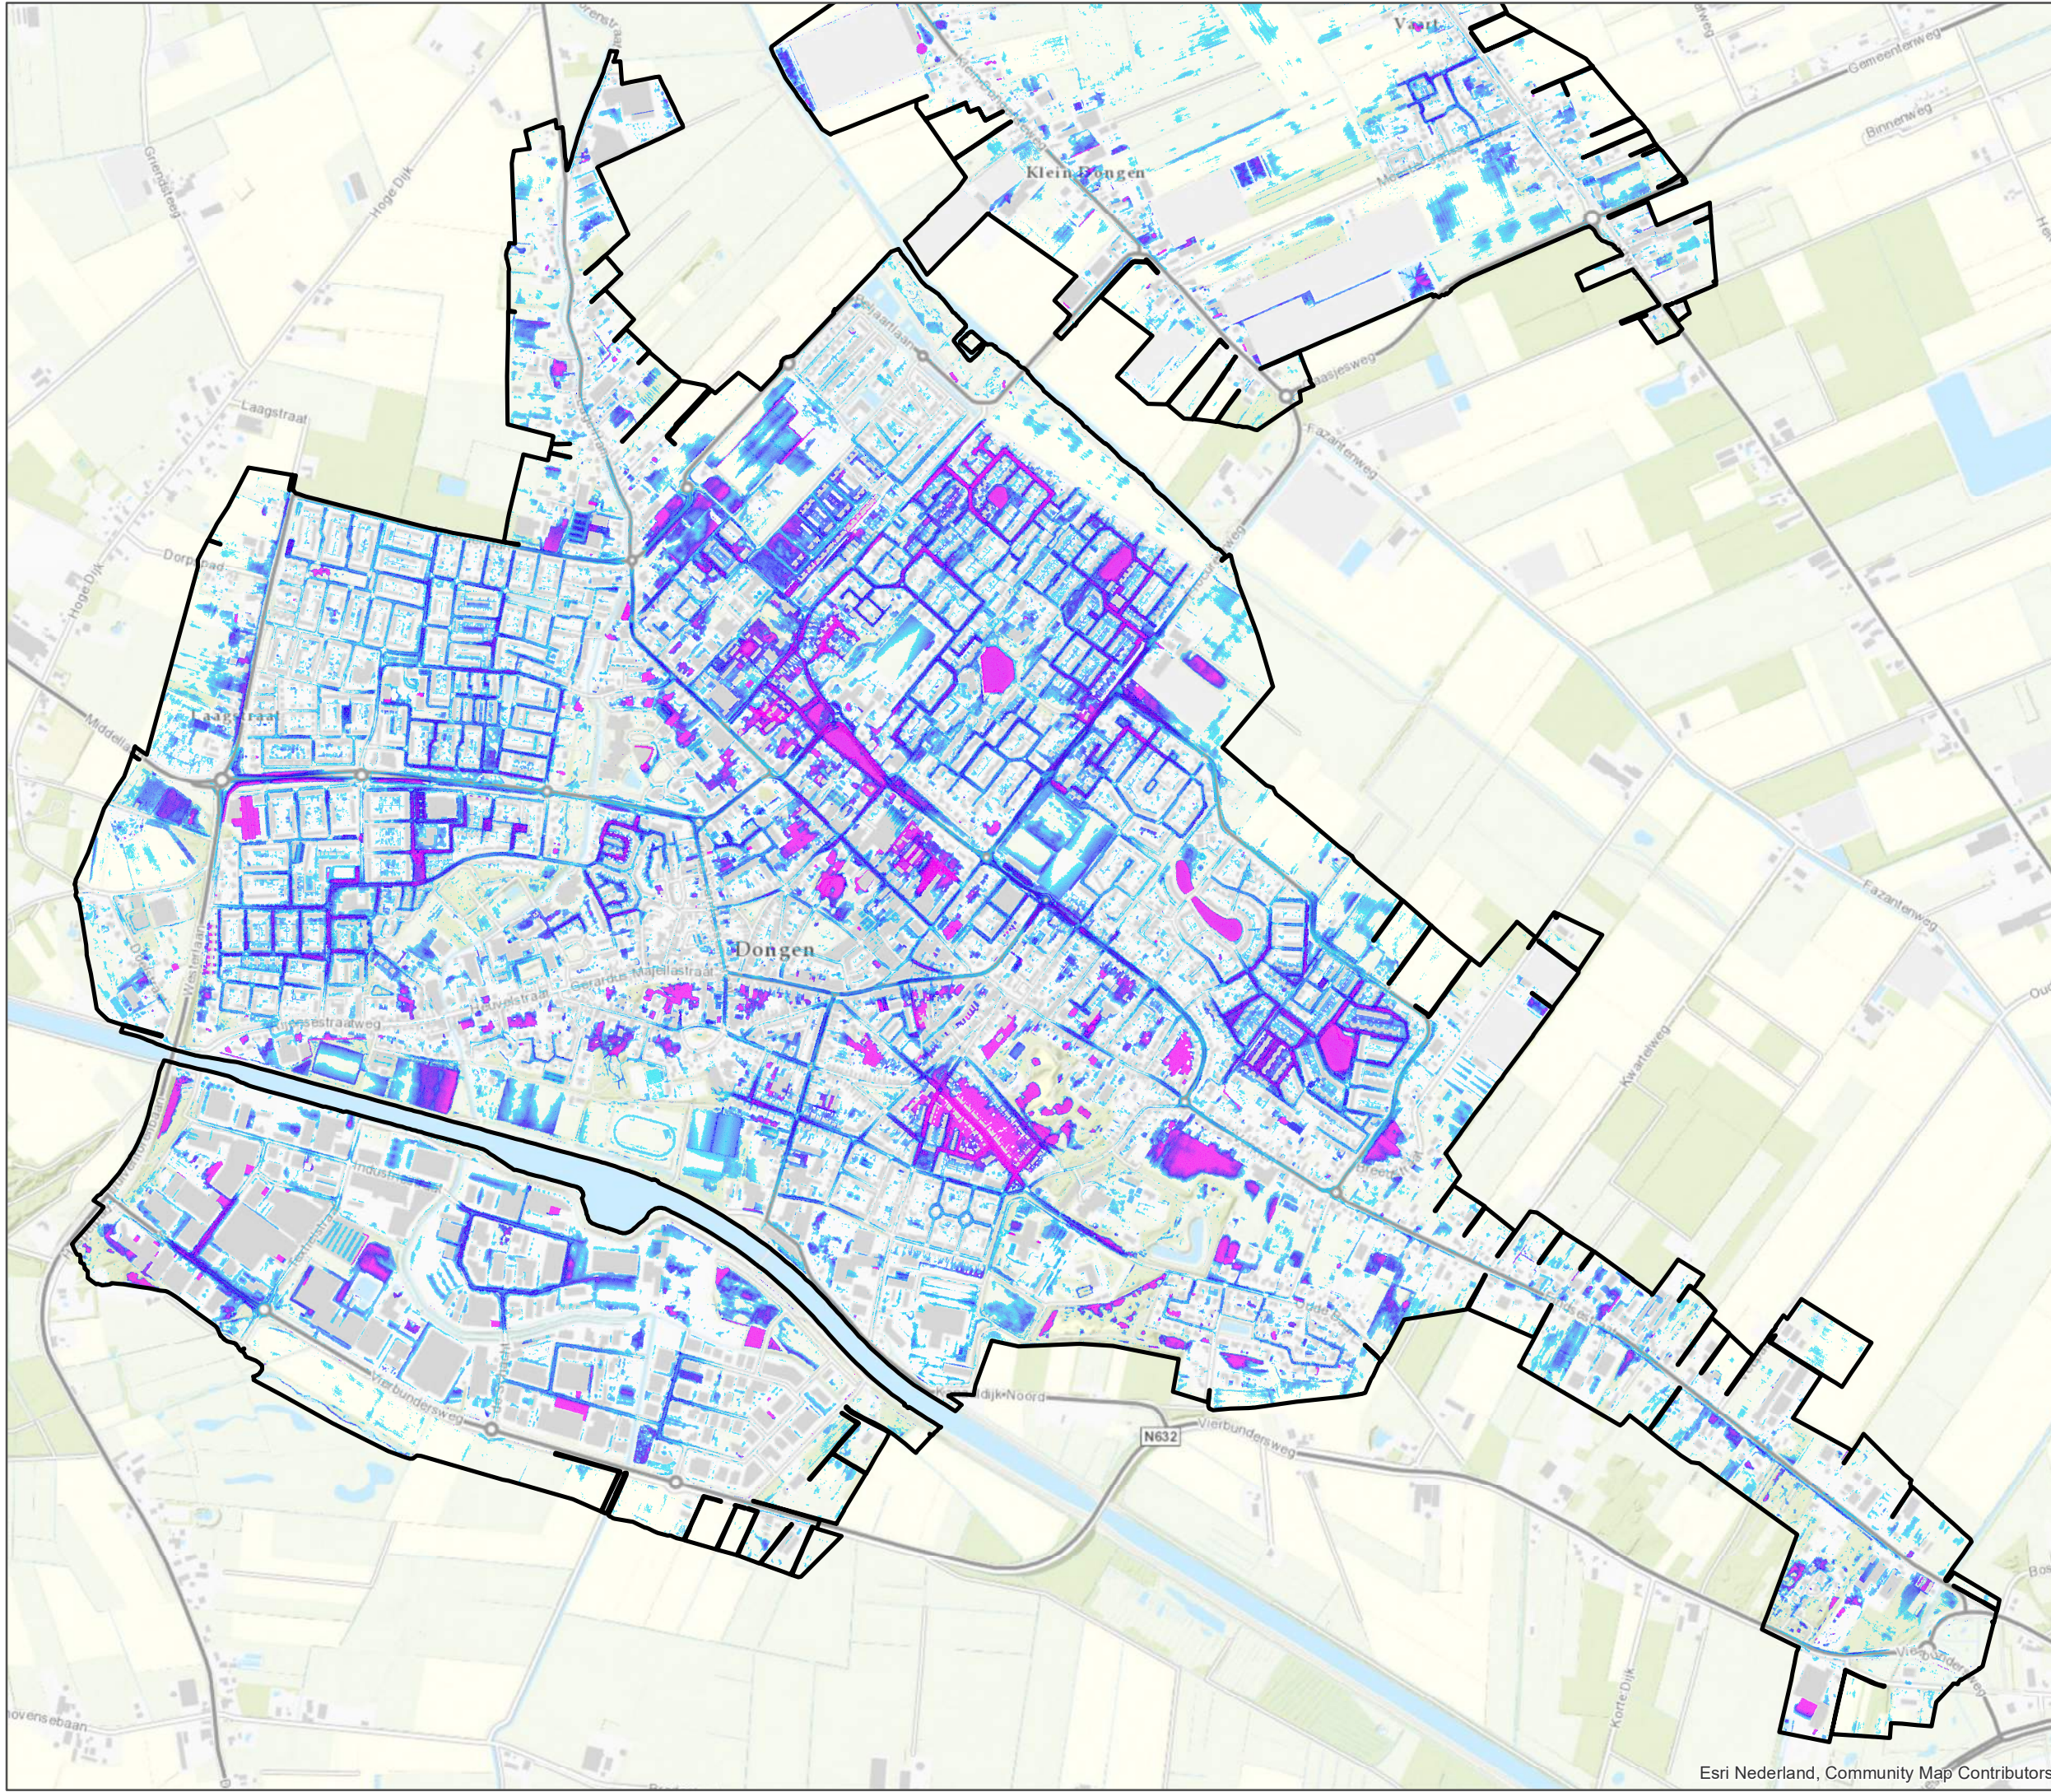
Klimaatstresstest
 Stresstest wateroverlast
 Kern Dongen
 Bestaande situatie.
 Klimaatbui 160mm
