Klimaatstresstest
 Stresstest wateroverlast
 Kern Dongen
 Bestaande situatie.
 Klimaatbui 44mm

opdrachtgever: Gemeente Dongen

ARCADIS Design & Consultancy for natural and built assets

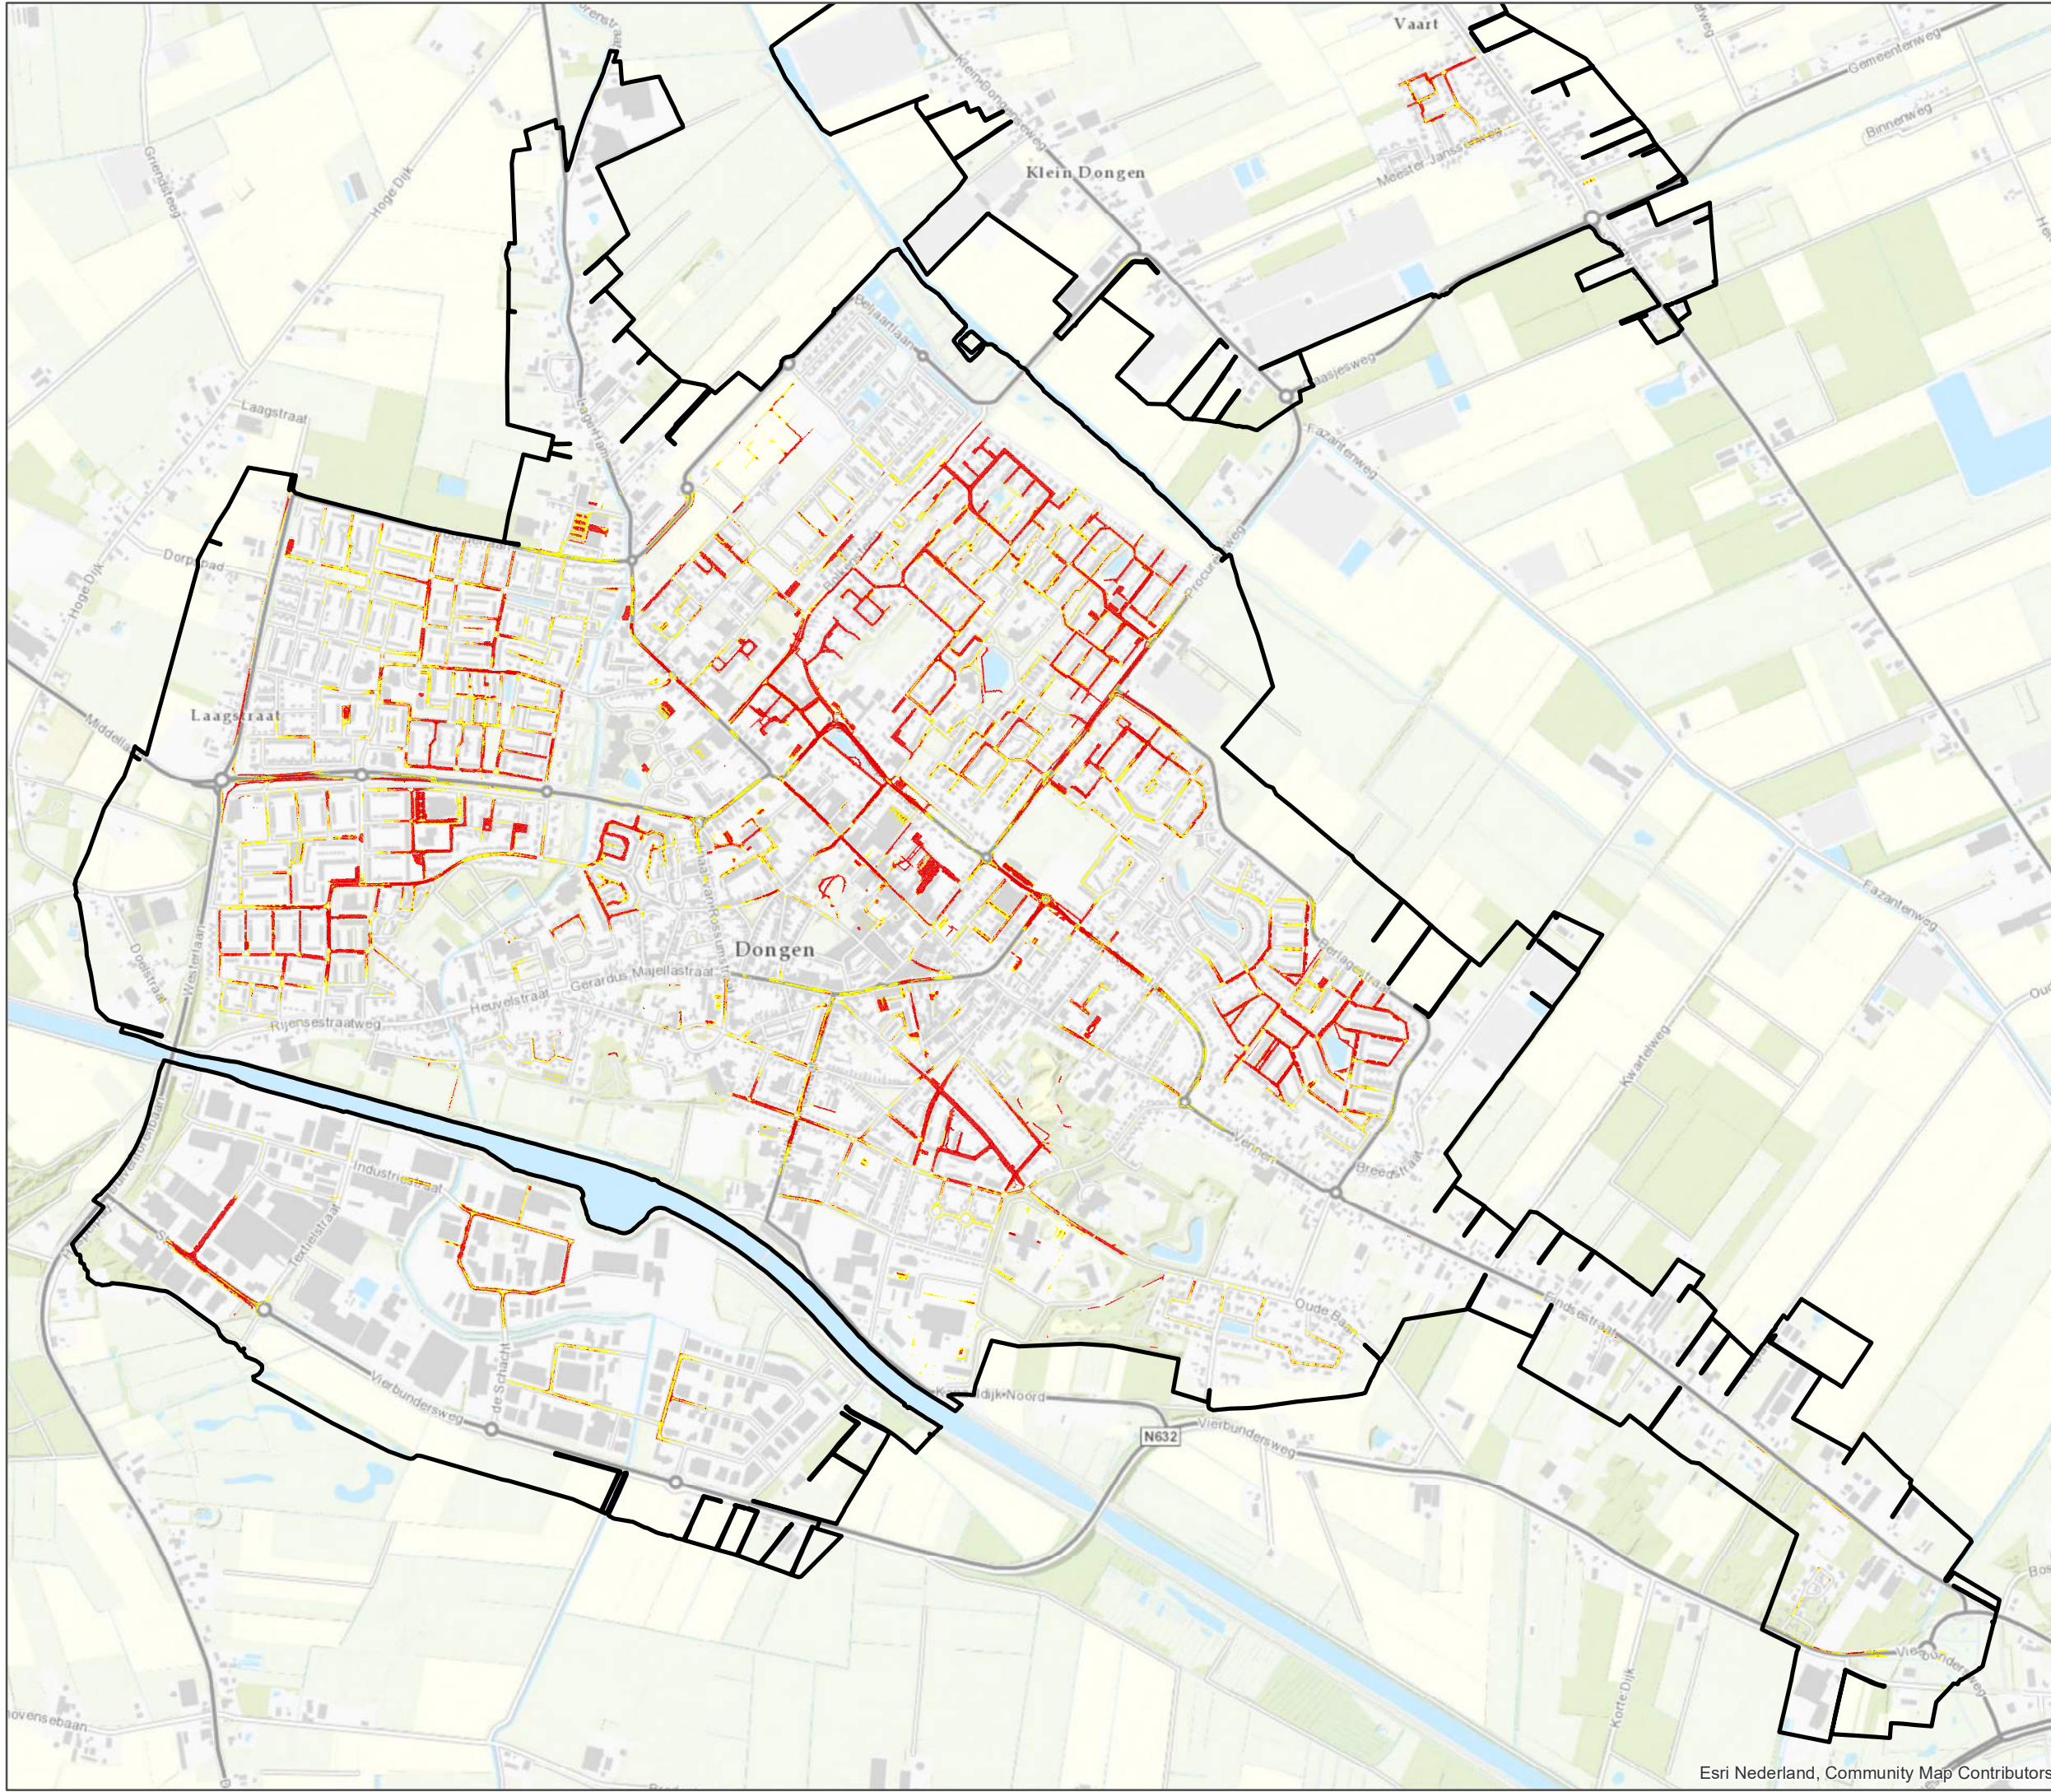
Klimaatstresstest
 Stresstest wateroverlast
 Kern Dongen
 Bestaande situatie.
 Klimaatbui 160mm
