Klimaatstresstest

Stresstest wateroverlast

Kern Doeveren

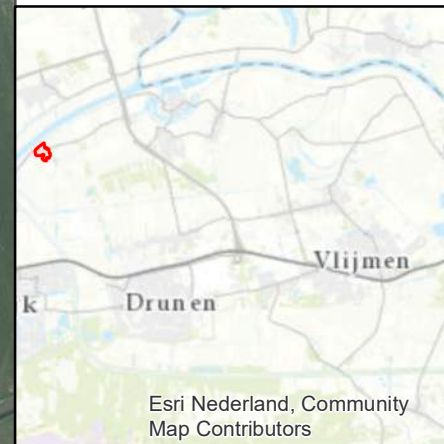
Bestaande situatie.

Klimaatbui 44mm

Waterdiepte (m)

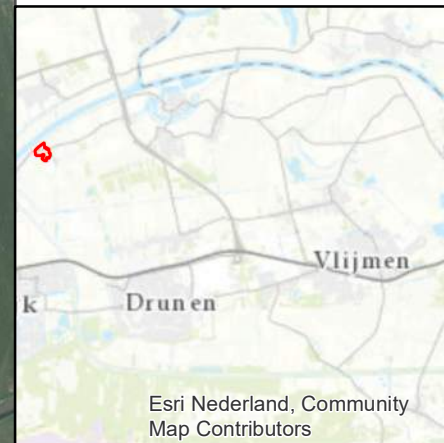
Bestaande situatie.
Klimaatbui 44mm

Begaanbaarheid wegen

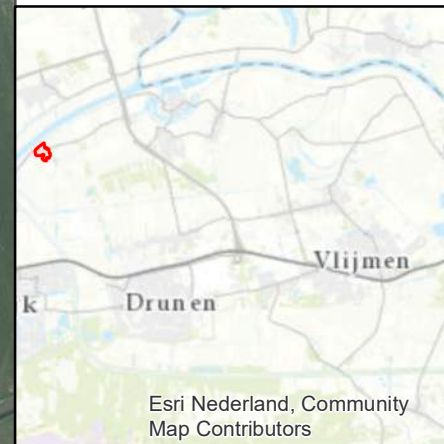
Bestaande situatie.

Klimaatbui 70mm

Waterdiepte (m)

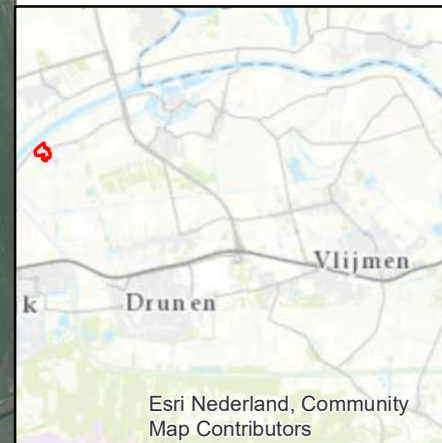
Bestaande situatie.
Klimaatbui 70mm

Begaanbaarheid wegen

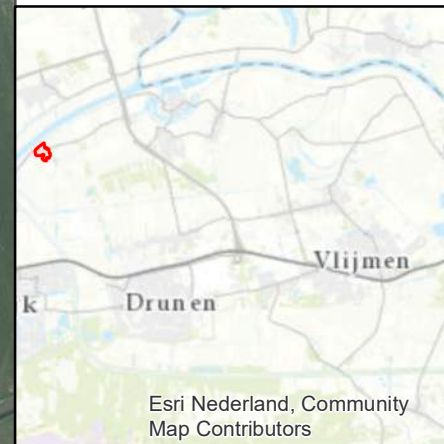
Bestaande situatie.

Klimaatbui 90mm

Waterdiepte (m)

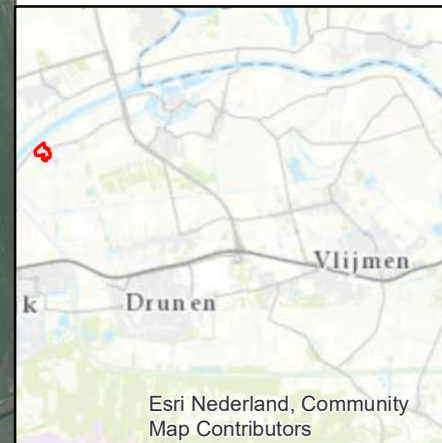
Bestaande situatie.
Klimaatbui 90mm

Begaanbaarheid wegen

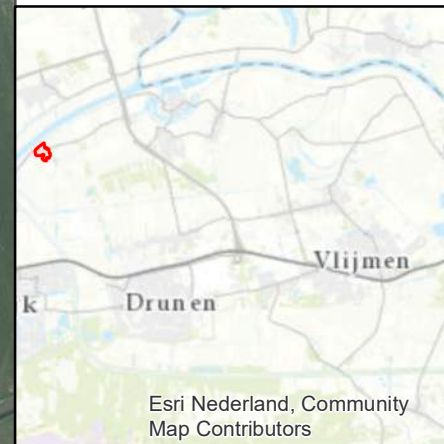
Bestaande situatie.

Klimaatbui 160mm

Waterdiepte (m)

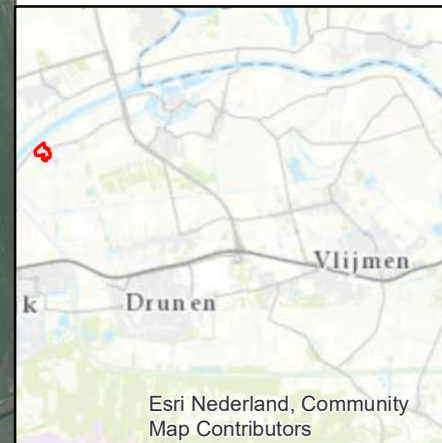
Bestaande situatie.
Klimaatbui 160mm

Begaanbaarheid wegen
