Klimaatstresstest

Stresstest wateroverlast

Kern Drunen

Bestaande situatie.
Klimaatbui 44mm

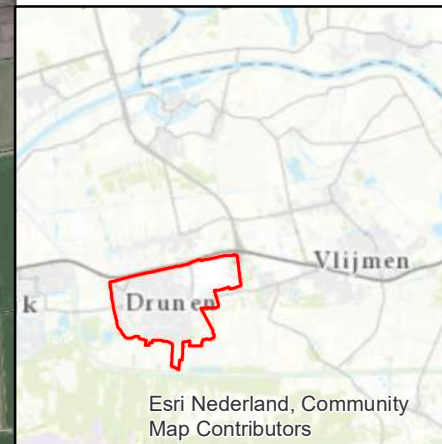
Waterdiepte (m)

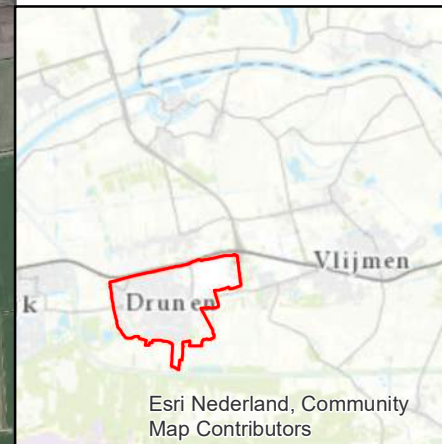
Bestaande situatie.

Klimaatbui 44mm

Begaanbaarheid wegen

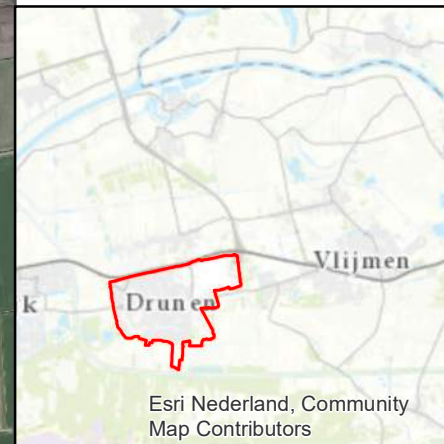
Bestaande situatie.

Klimaatbui 70mm

Waterdiepte (m)

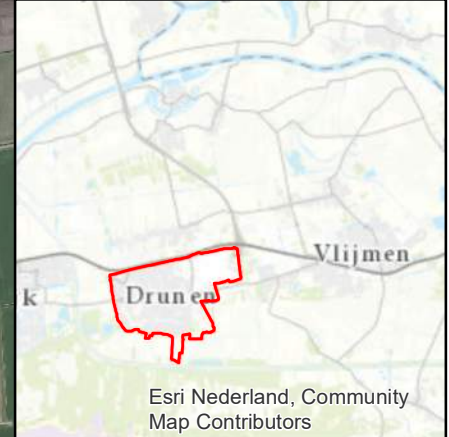
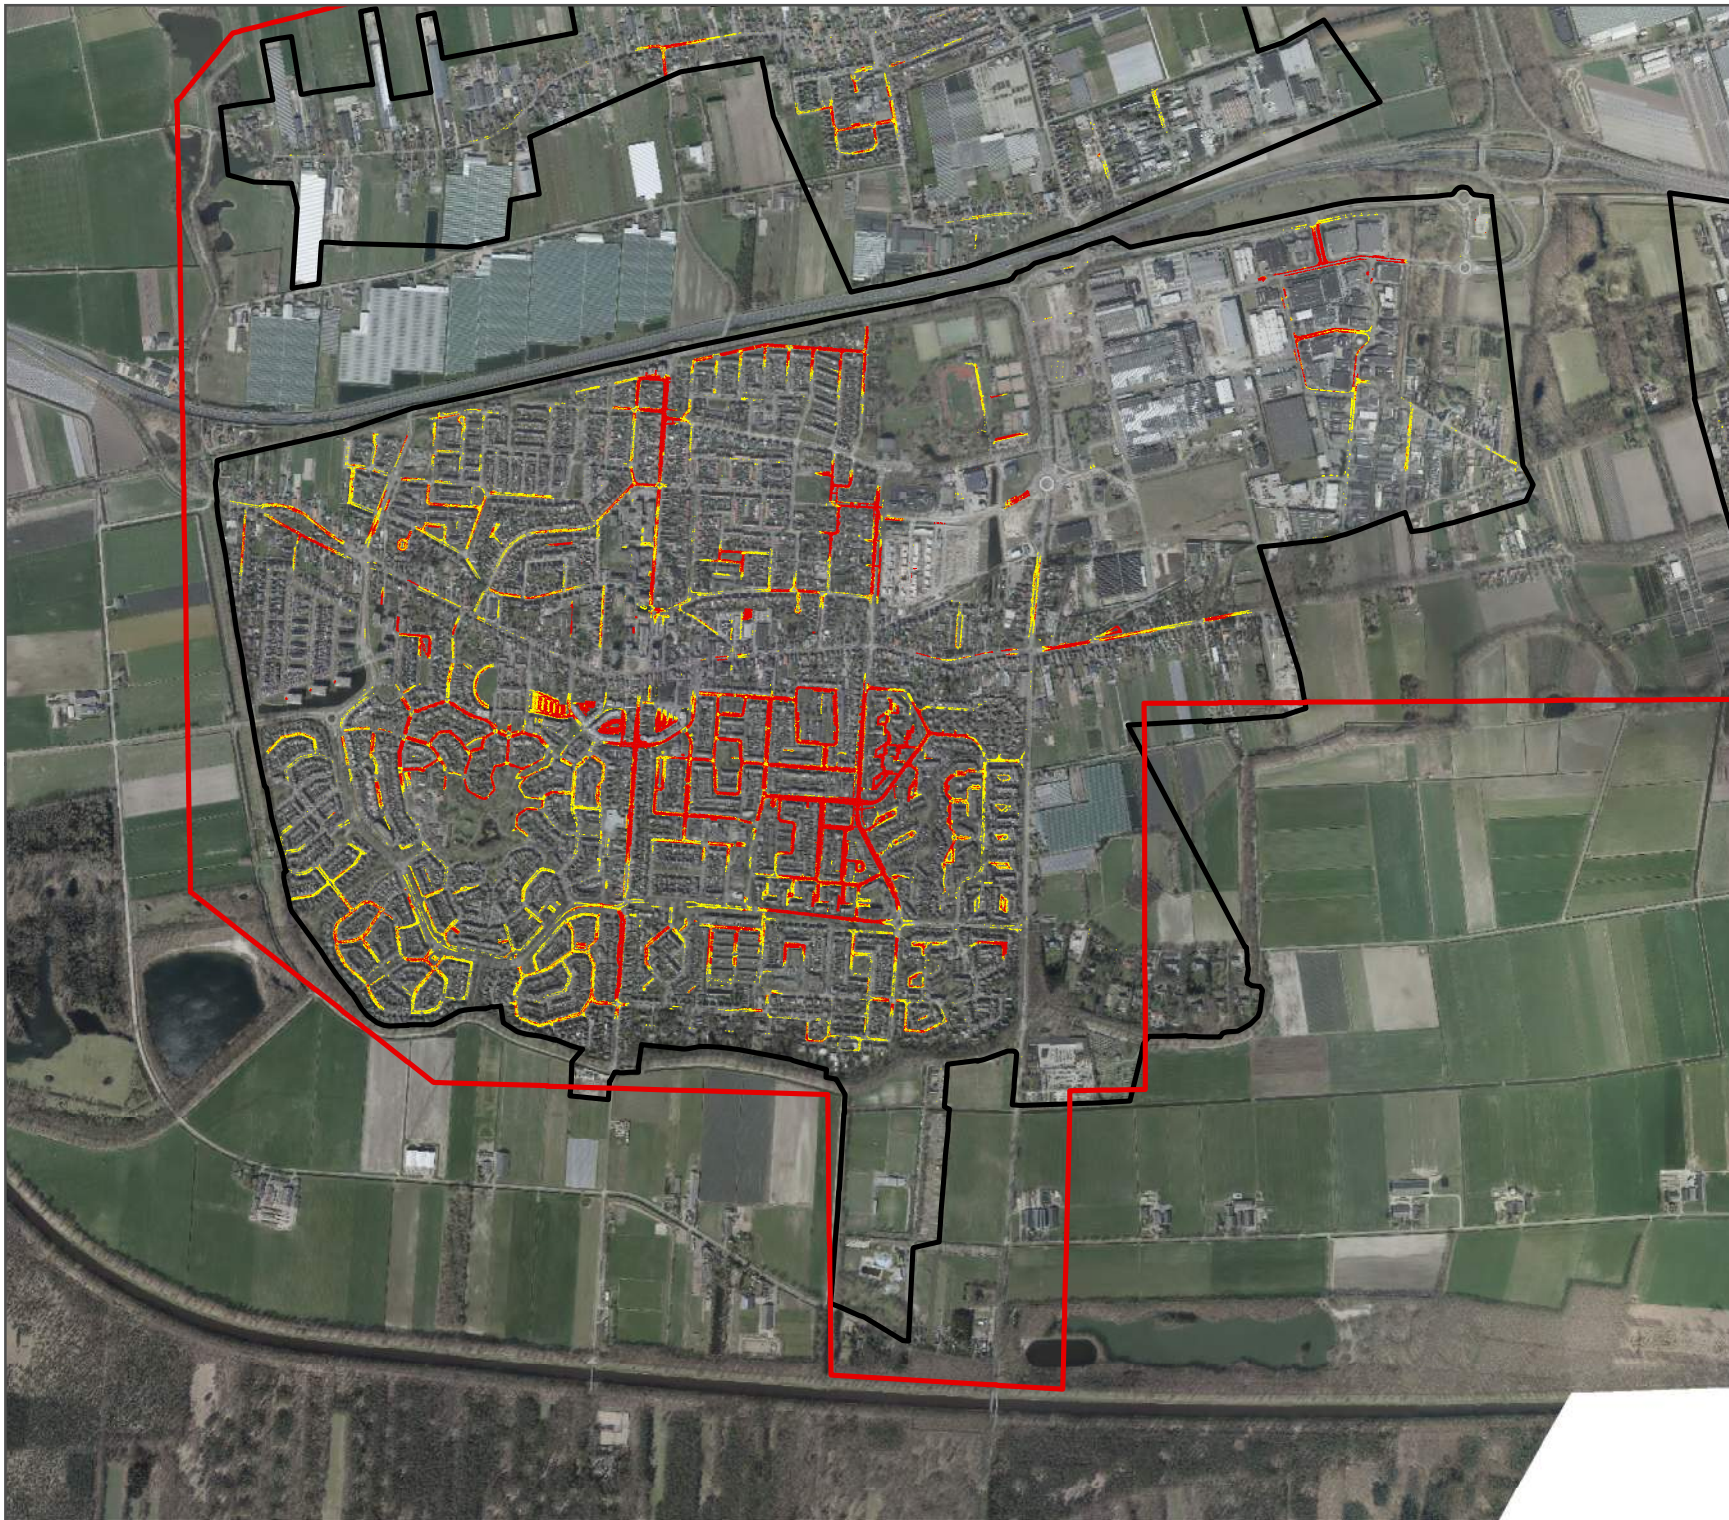
Stresstest wateroverlast
Kern Drunen
Bestaande situatie.
Klimaatbui 70mm

- ## Legenda
- ### Begaanbaarheid wegen
- Slecht Begaanbaar
 - Onbegaanbaar
 - 2D Rekengrens
 - Kerngrenzen

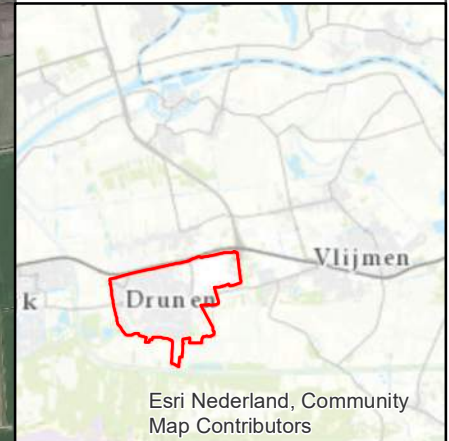
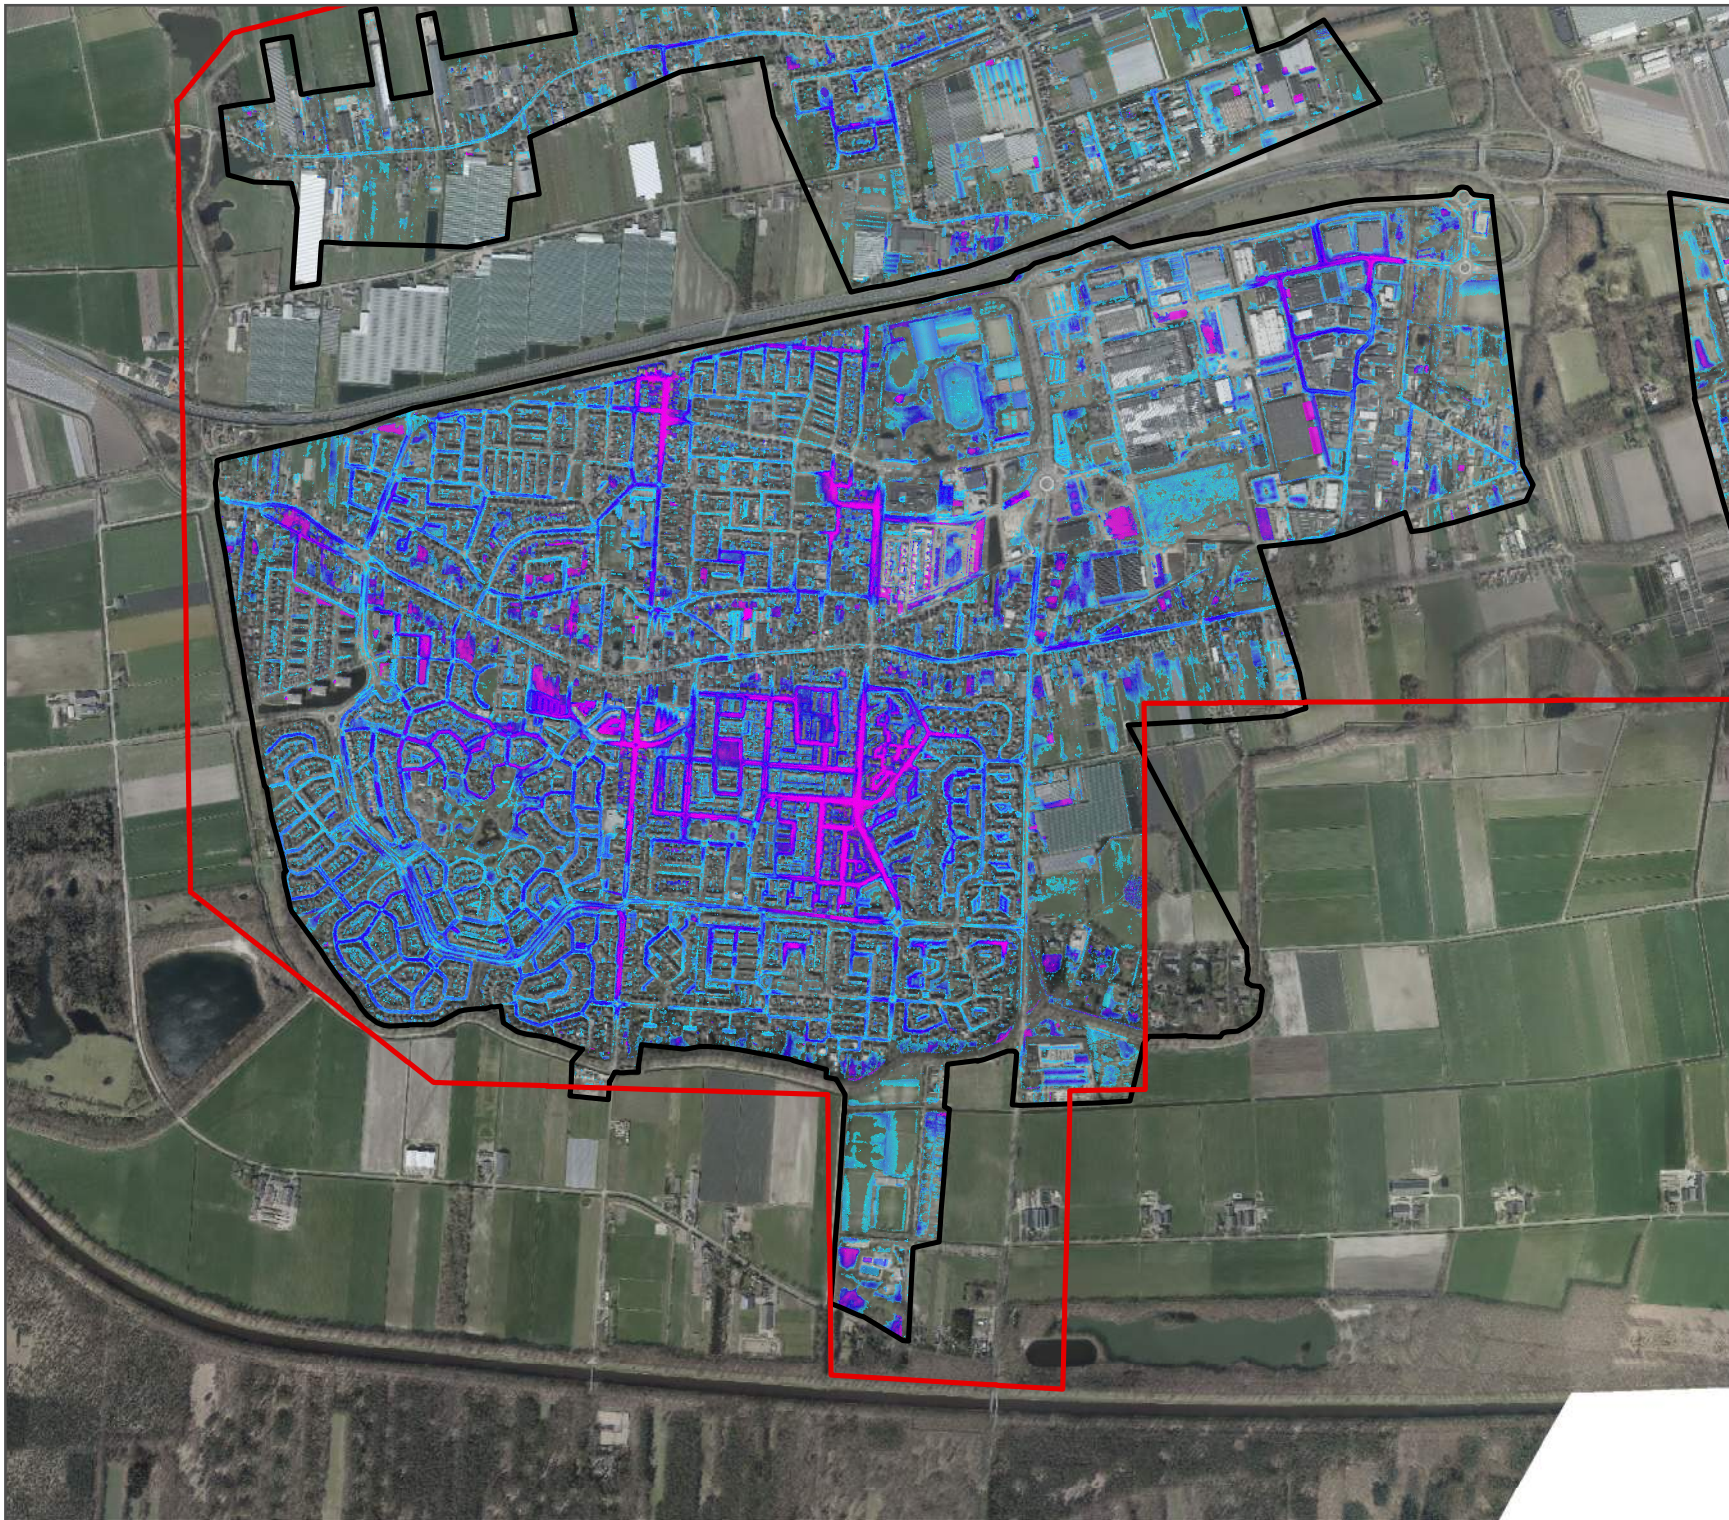
Bestaande situatie.
Klimaatbui 90mm

Waterdiepte (m)

0,40
0,30
0,20
0,10
>0,05

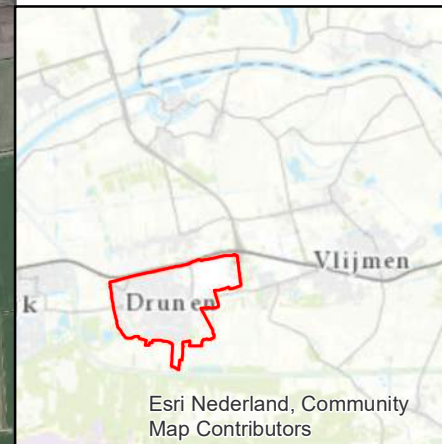
Bestaande situatie.

Klimaatbui 90mm

Begaanbaarheid wegen

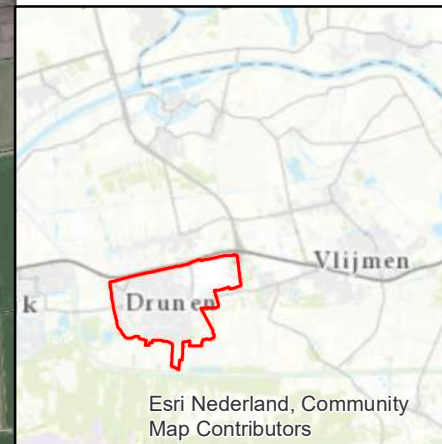
Bestaande situatie.
Klimaatbui 160mm

Waterdiepte (m)

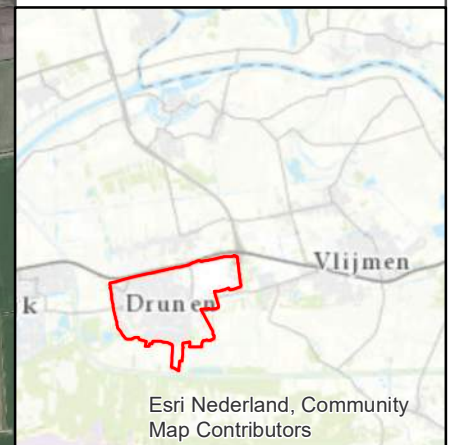
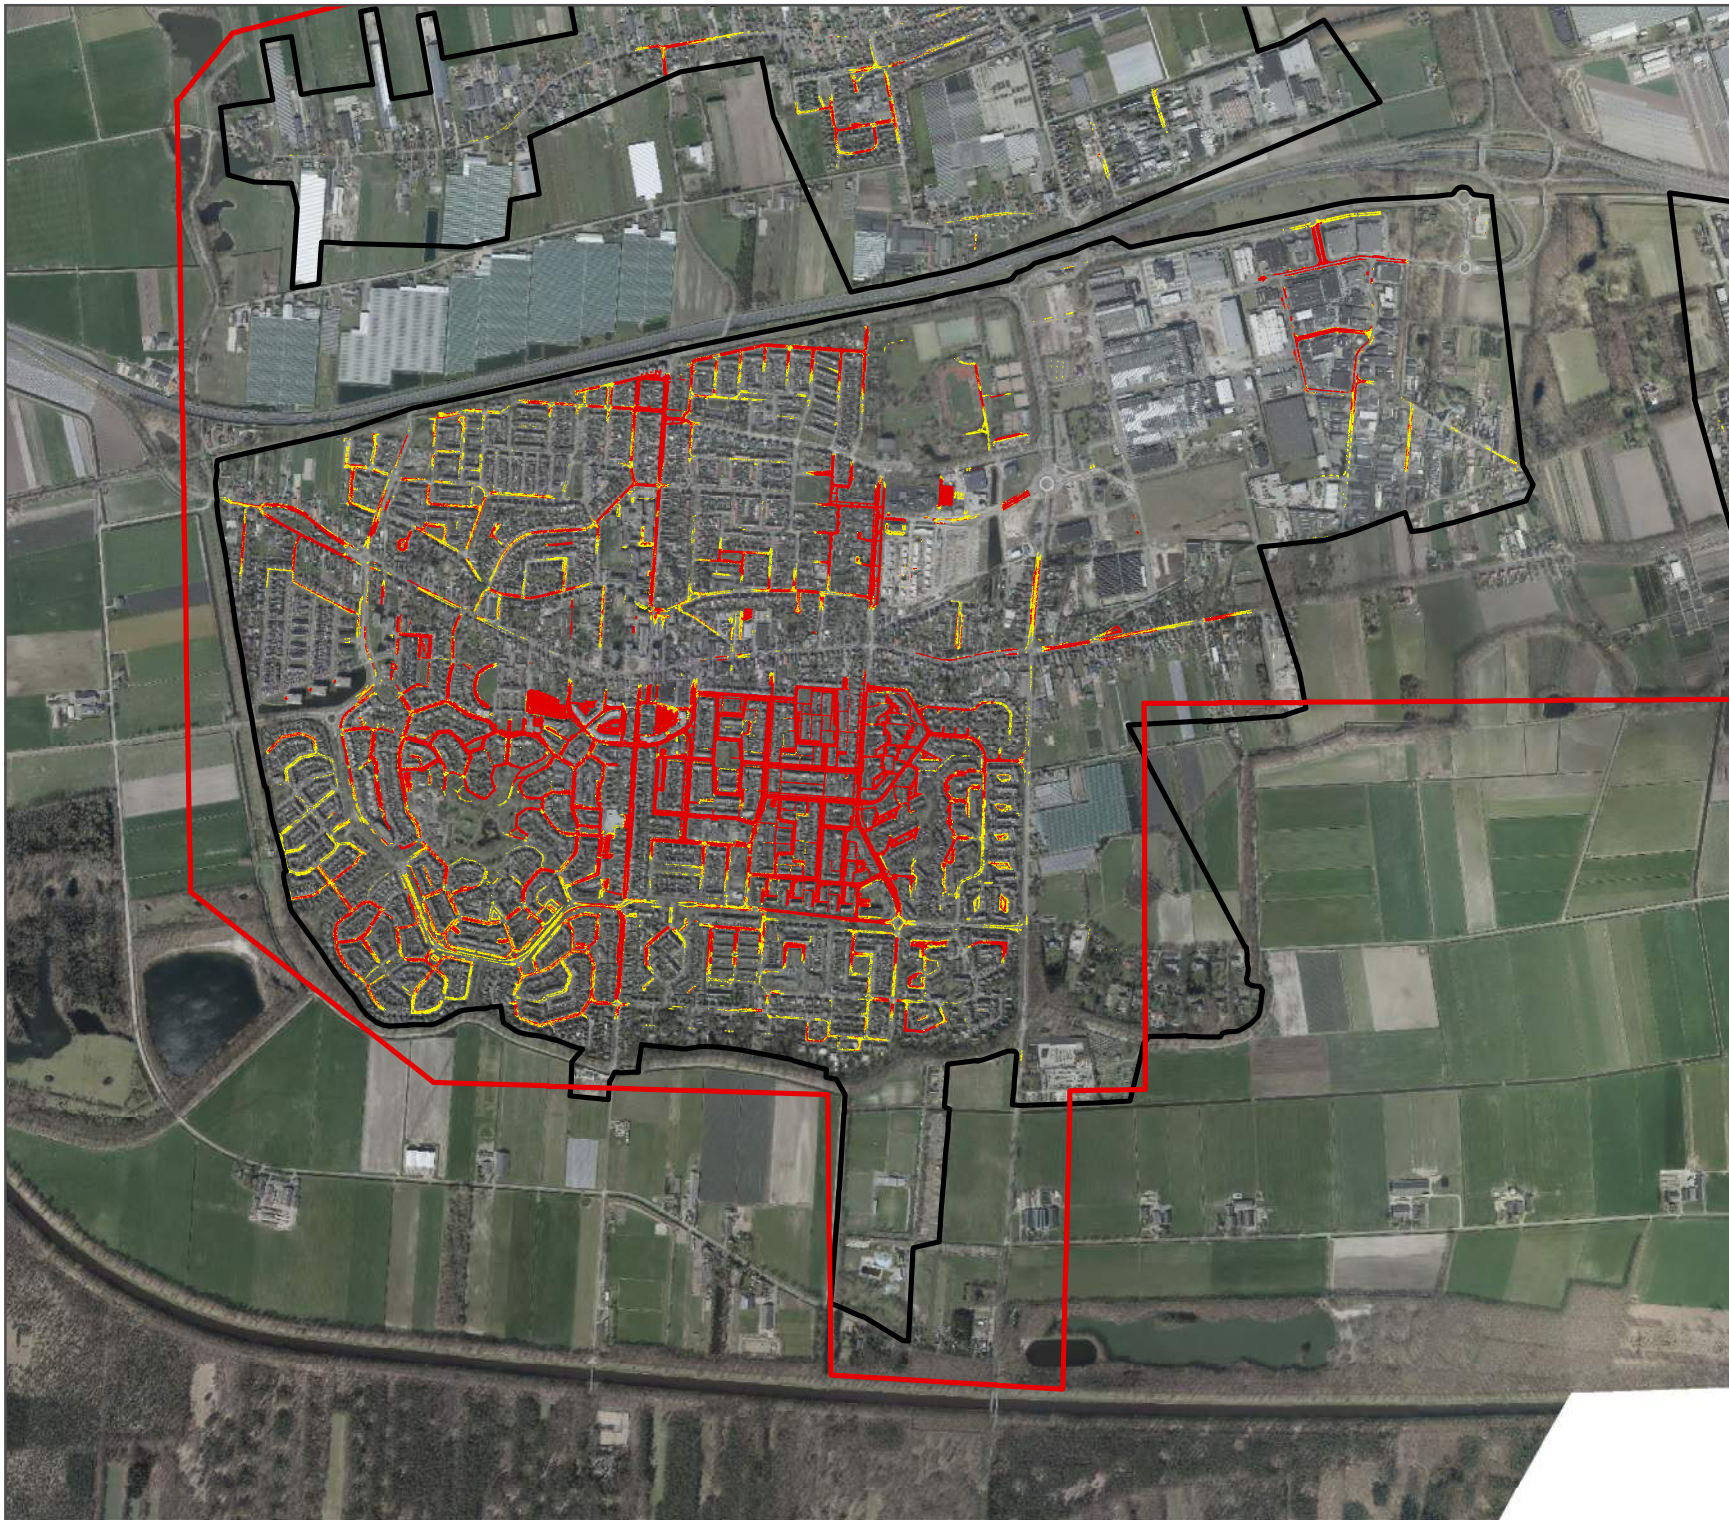
Stresstest wateroverlast
Kern Drunen
Bestaande situatie.
Klimaatbui 160mm

- ## Legenda
- ### Begaanbaarheid wegen
-   Slecht Begaanbaar
 -   Onbegaanbaar
 -   2D Rekengrens
 -   Kerngrenzen
