Klimaatstresstest

Stresstest wateroverlast
Kern Hoogeloon
Bestaande situatie. Bui 8

opdrachtgever: Gemeente Bladel

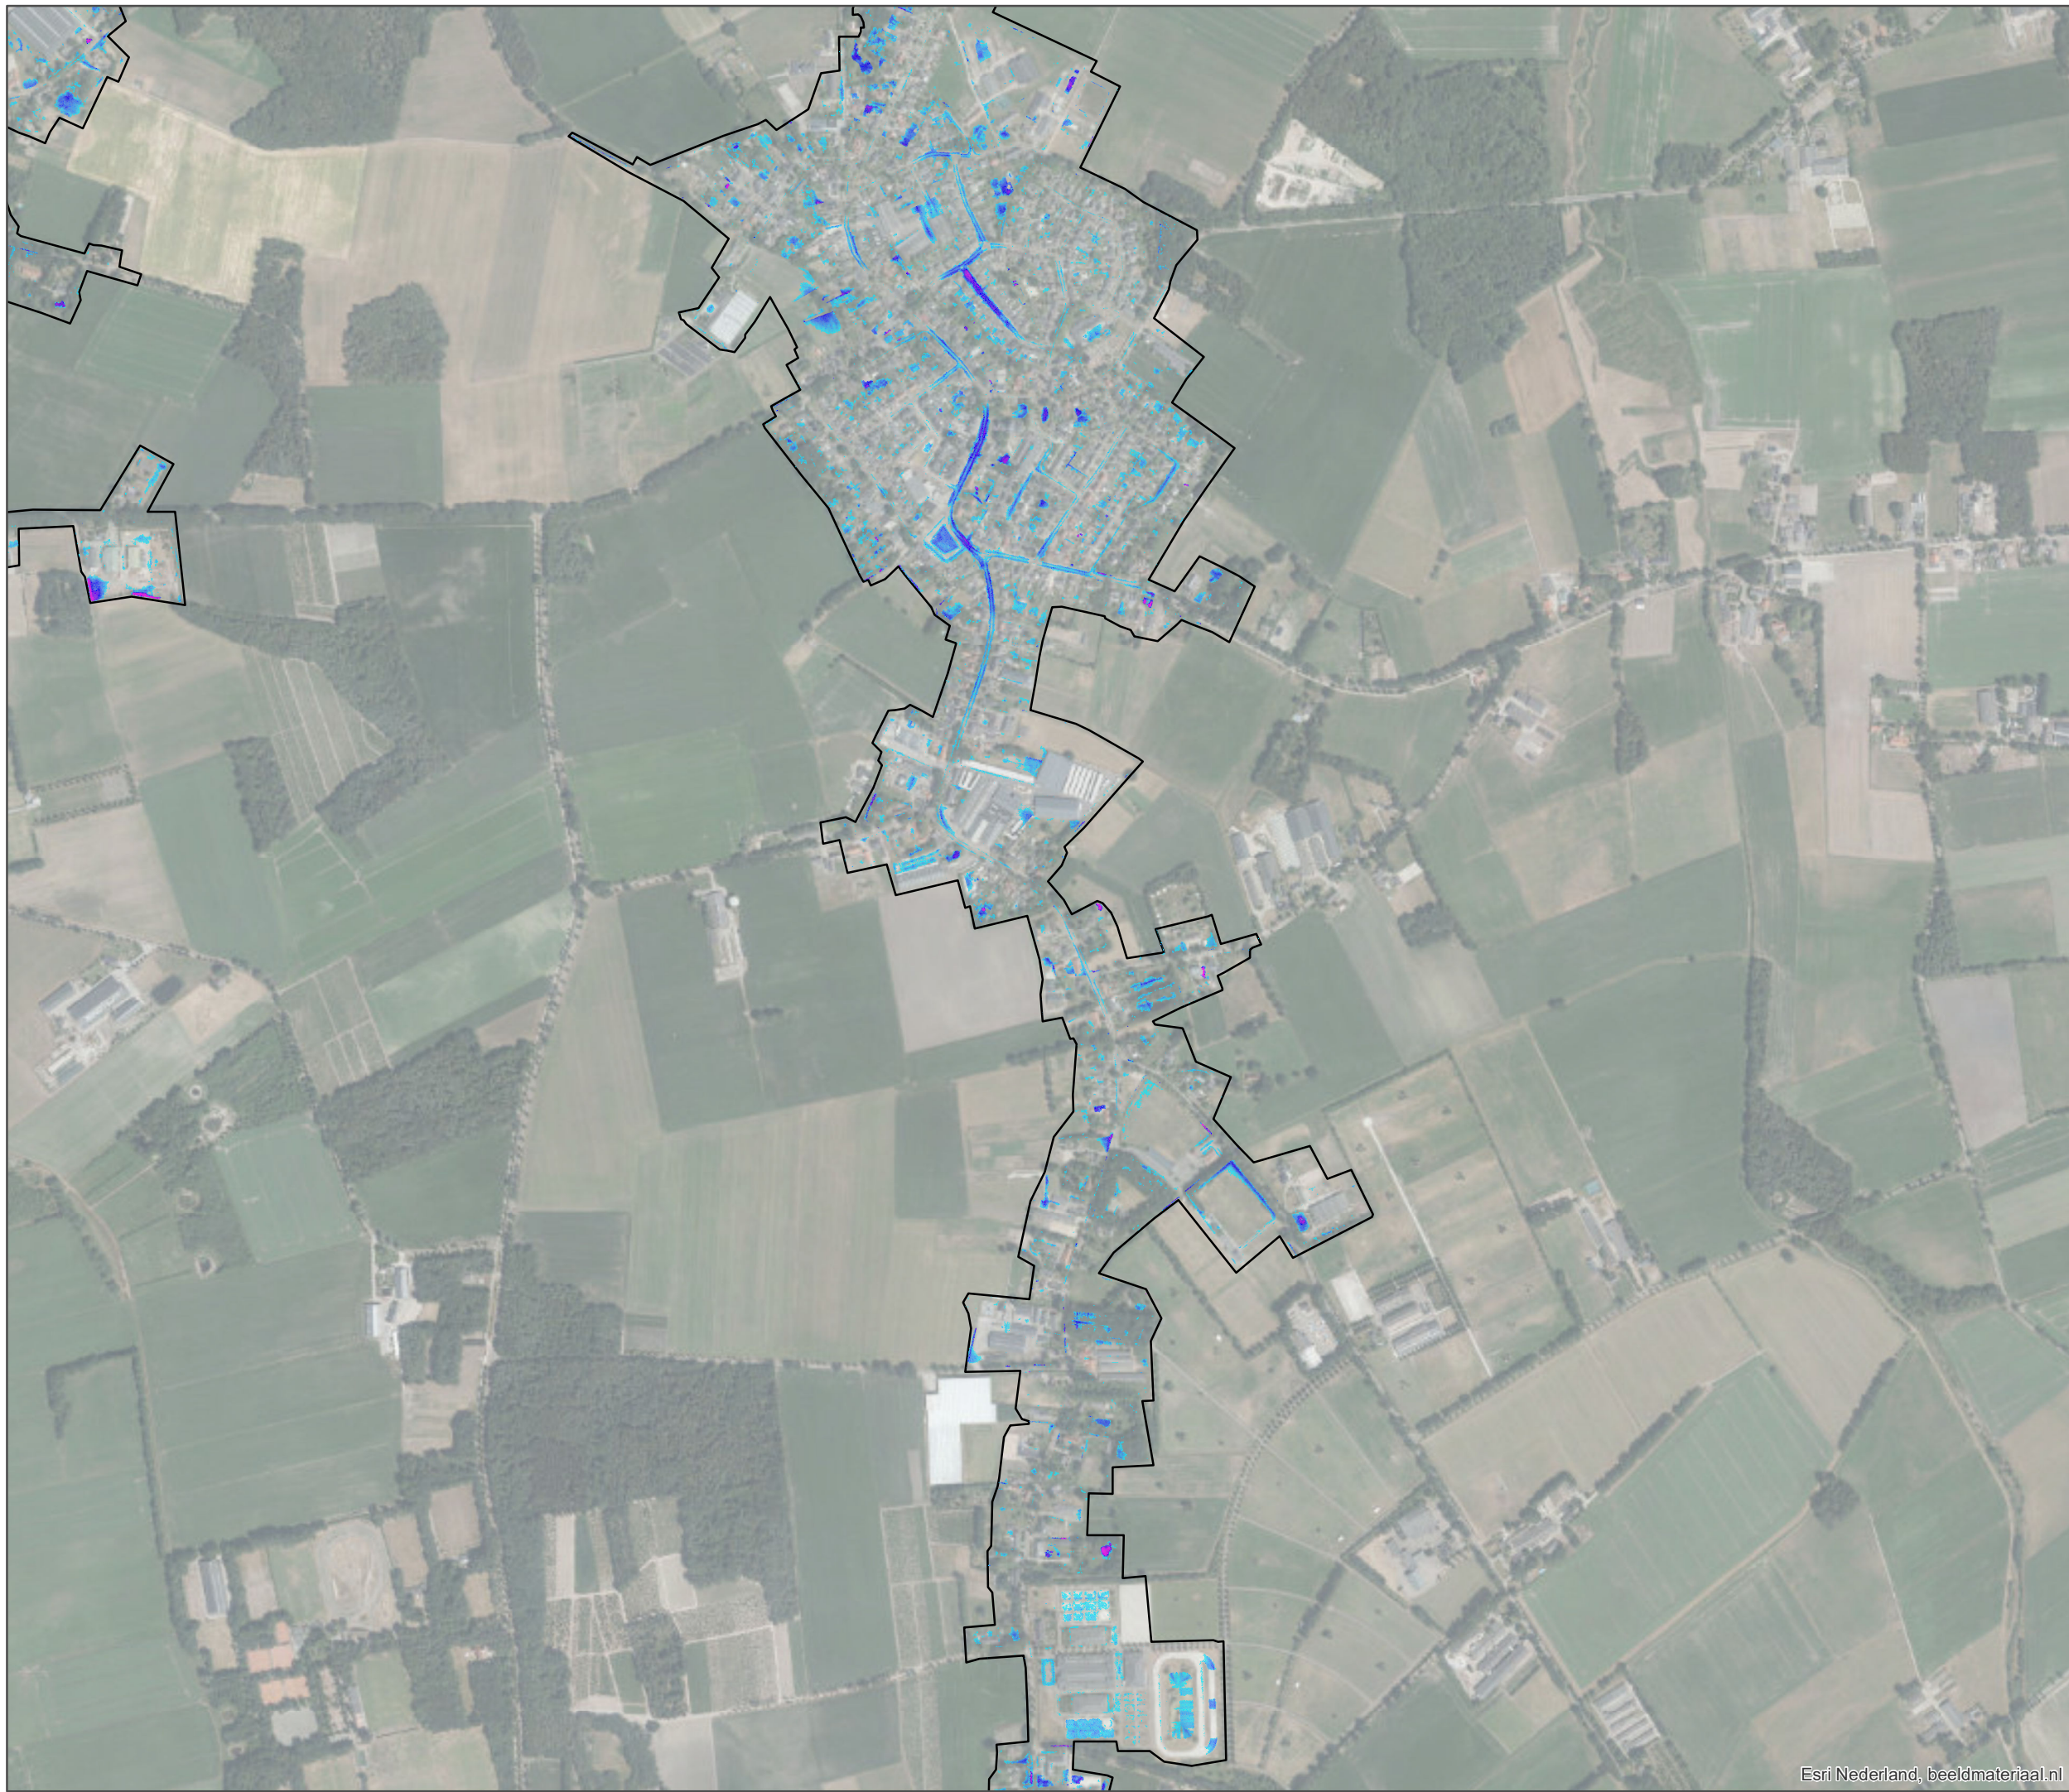
Stresstest wateroverlast

Kern Hoogeloon

Bestaande situatie. Bui 9

Waterdiepte (m)

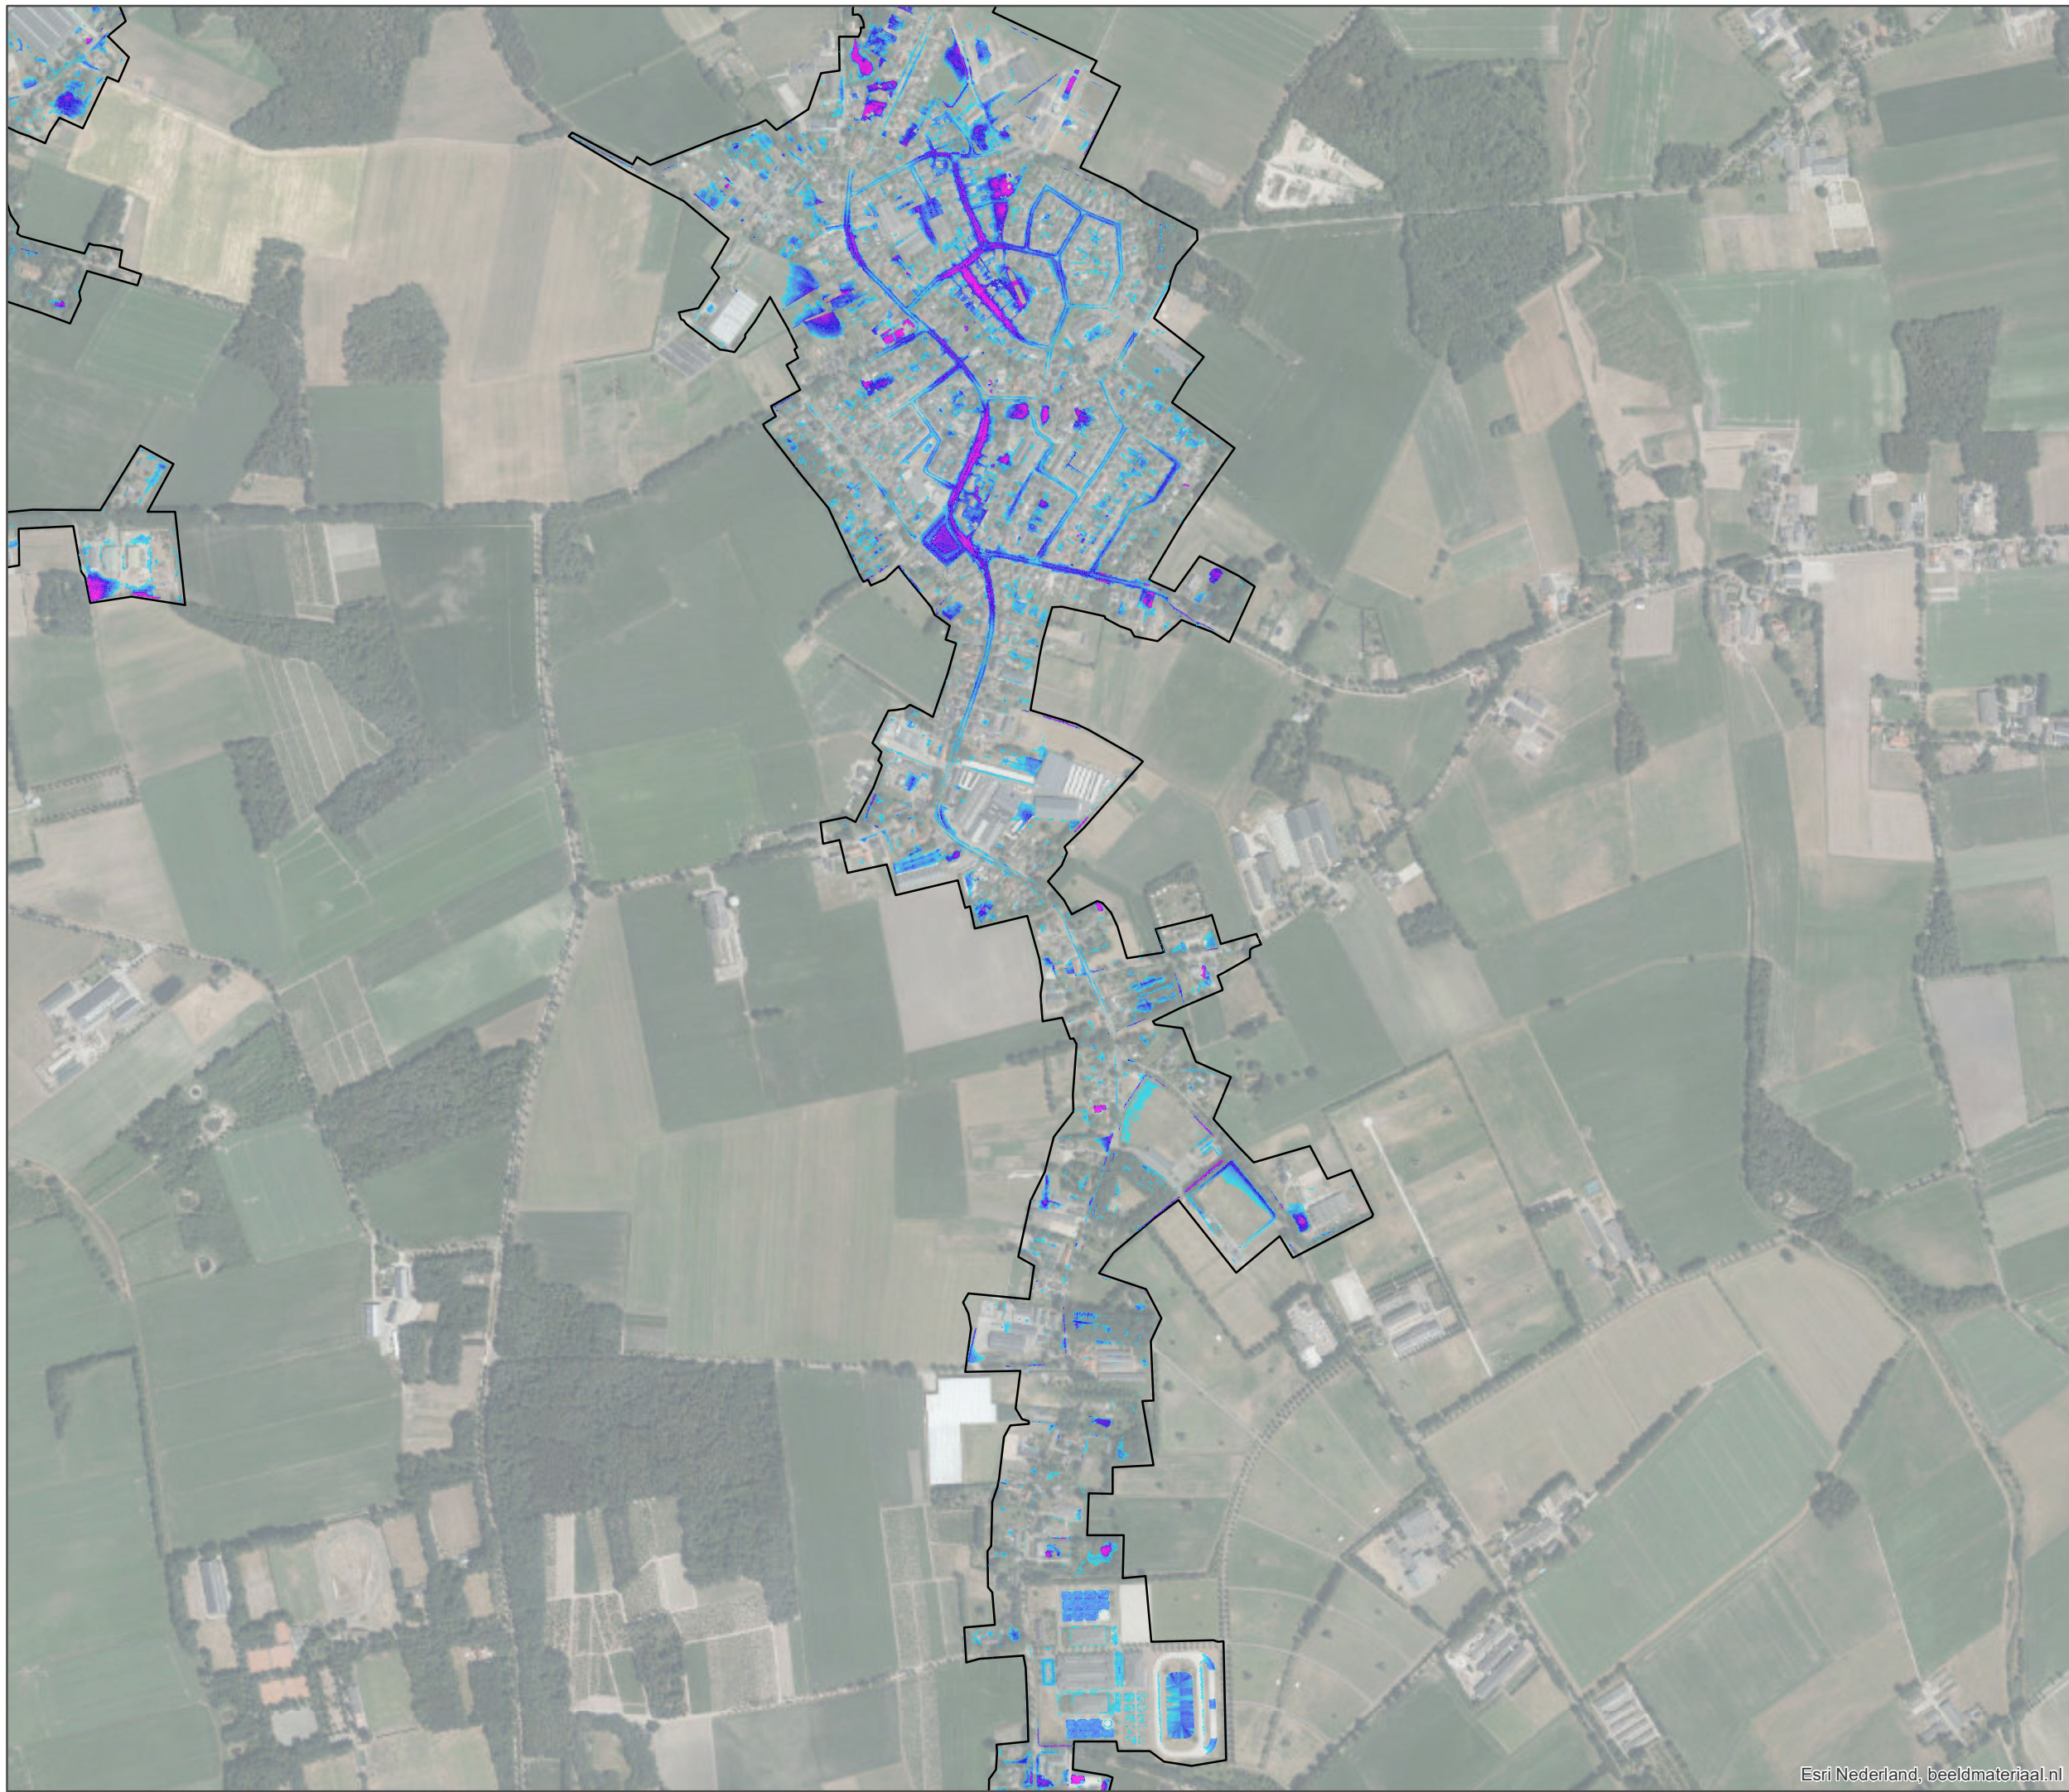
Stresstest wateroverlast
Kern Hoogeloon
Bestaande situatie. Klimaatbui 70mm

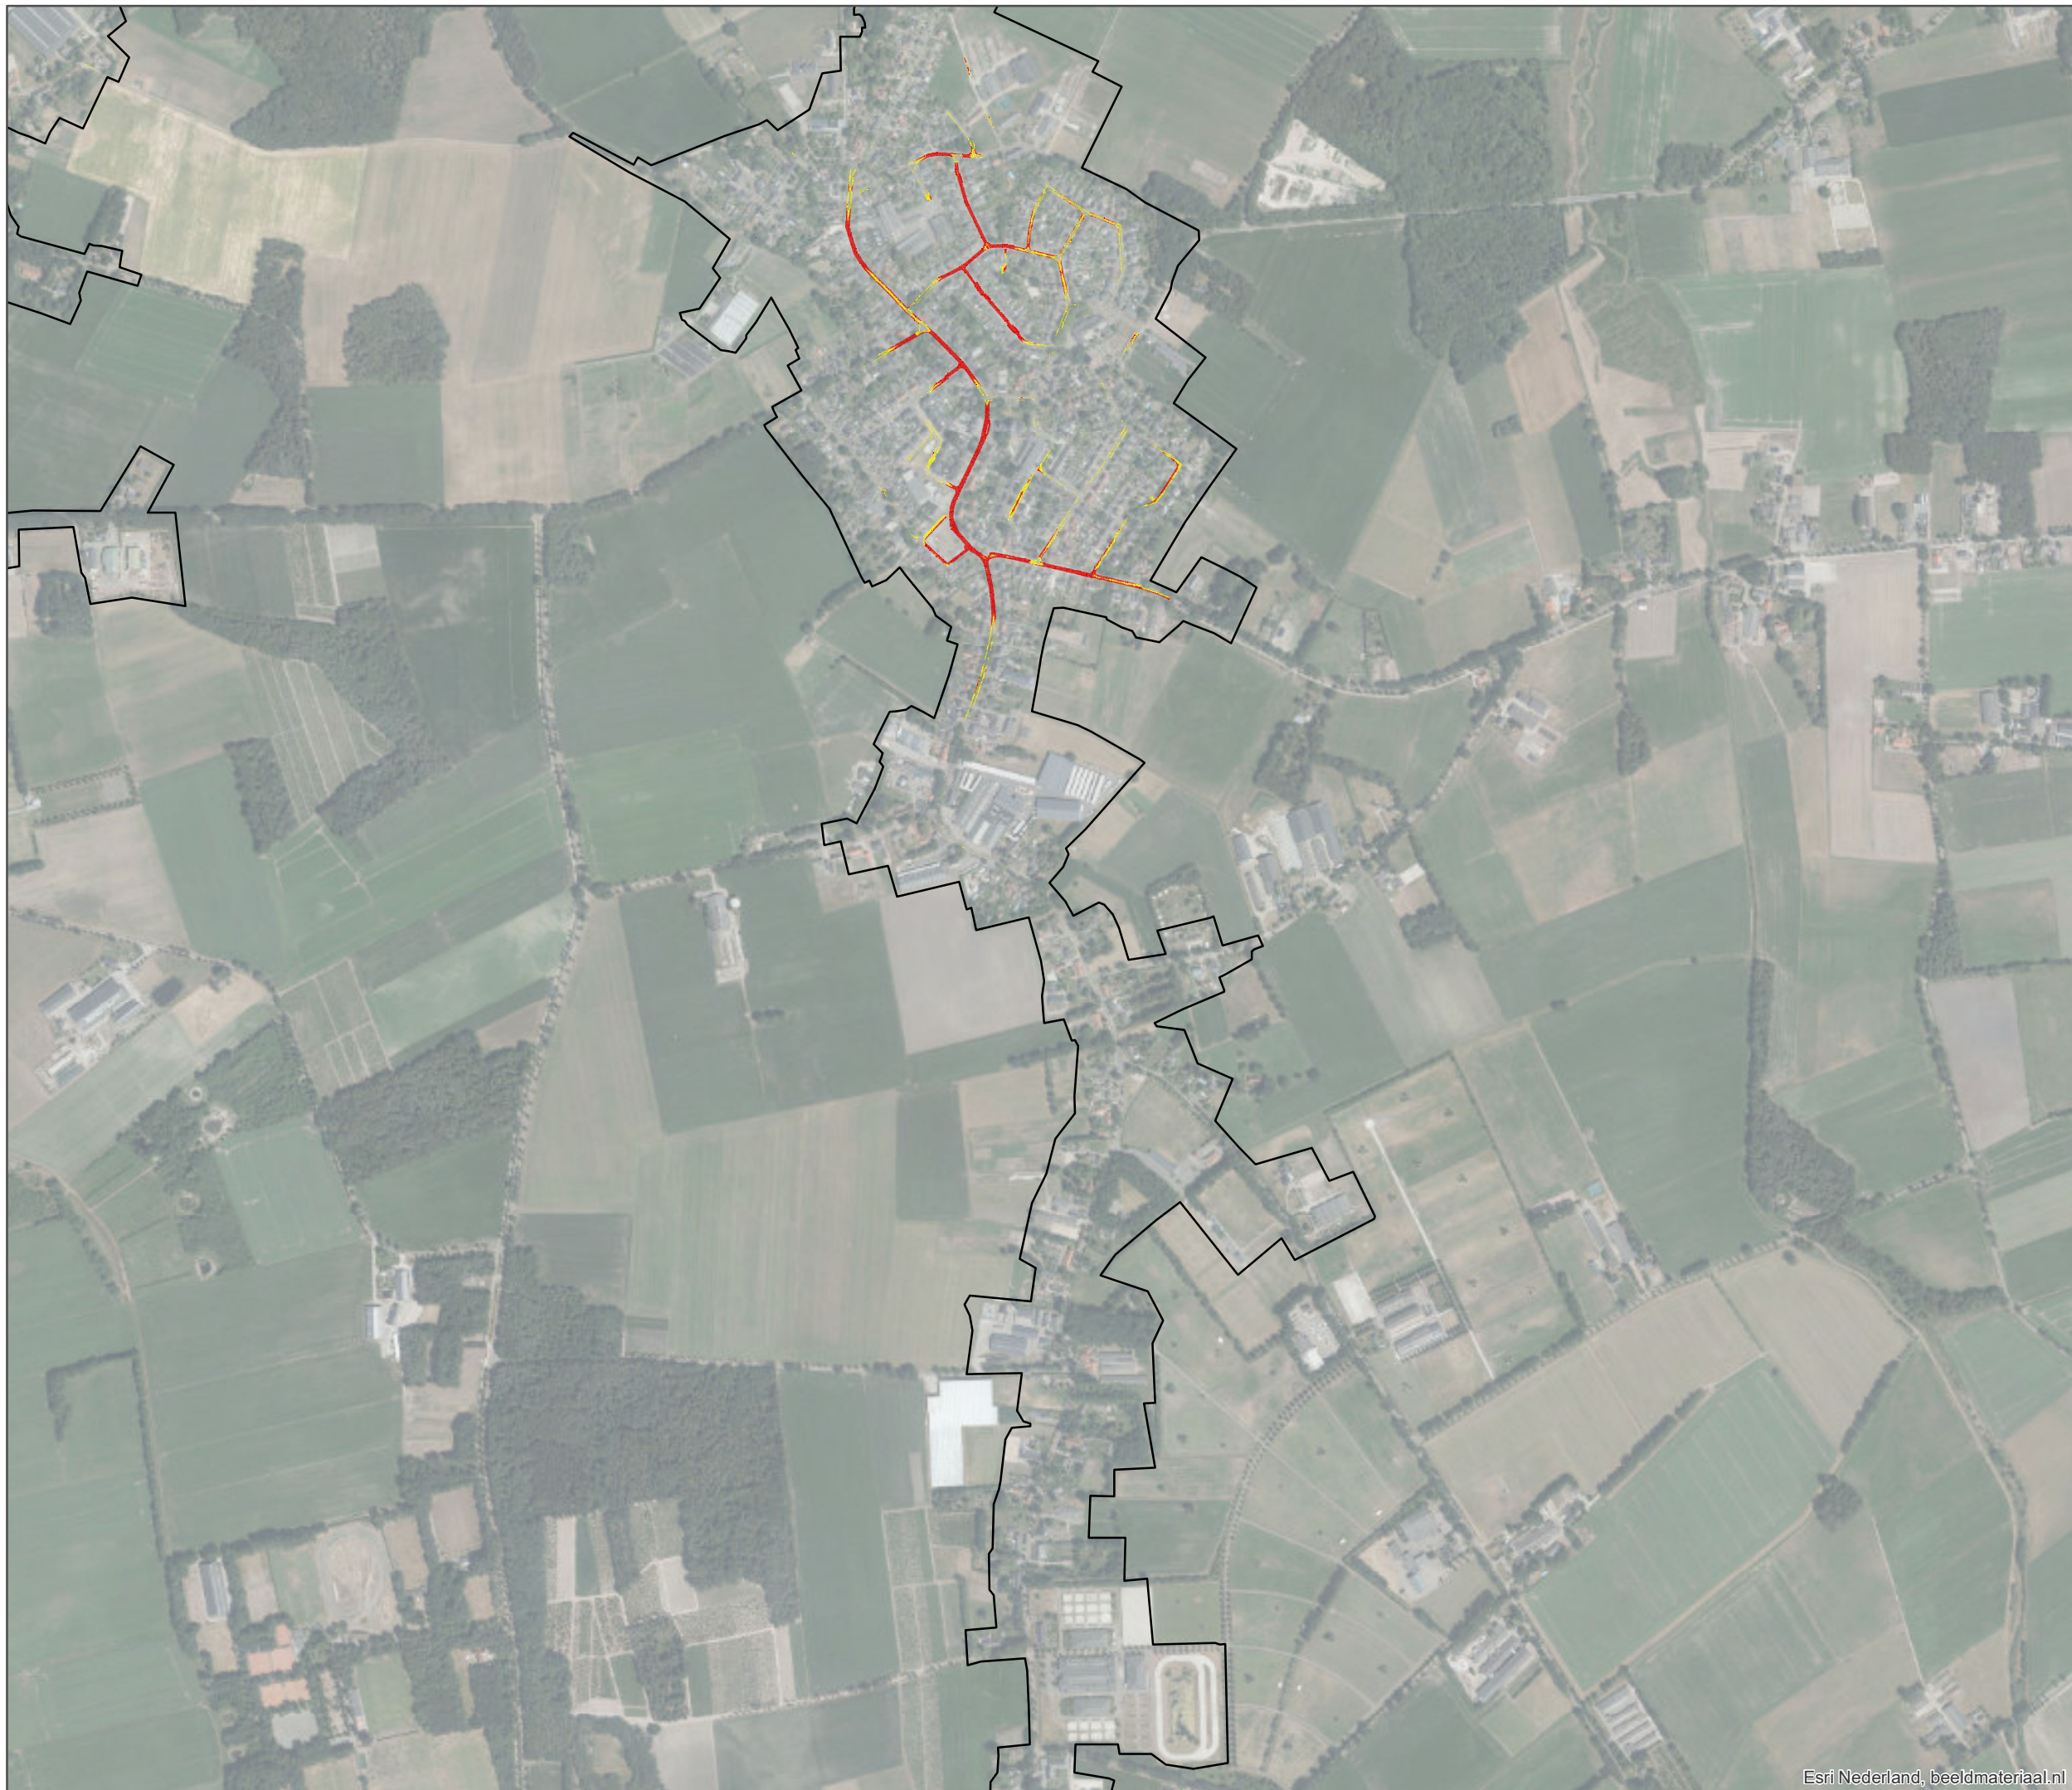
Stresstest wateroverlast
Kern Hoogeloon
Bestaande situatie. Klimaatbui 70mm

- Begaanbaarheid wegen**
-

Slecht Begaanbaar
 -   Onbegaanbaar

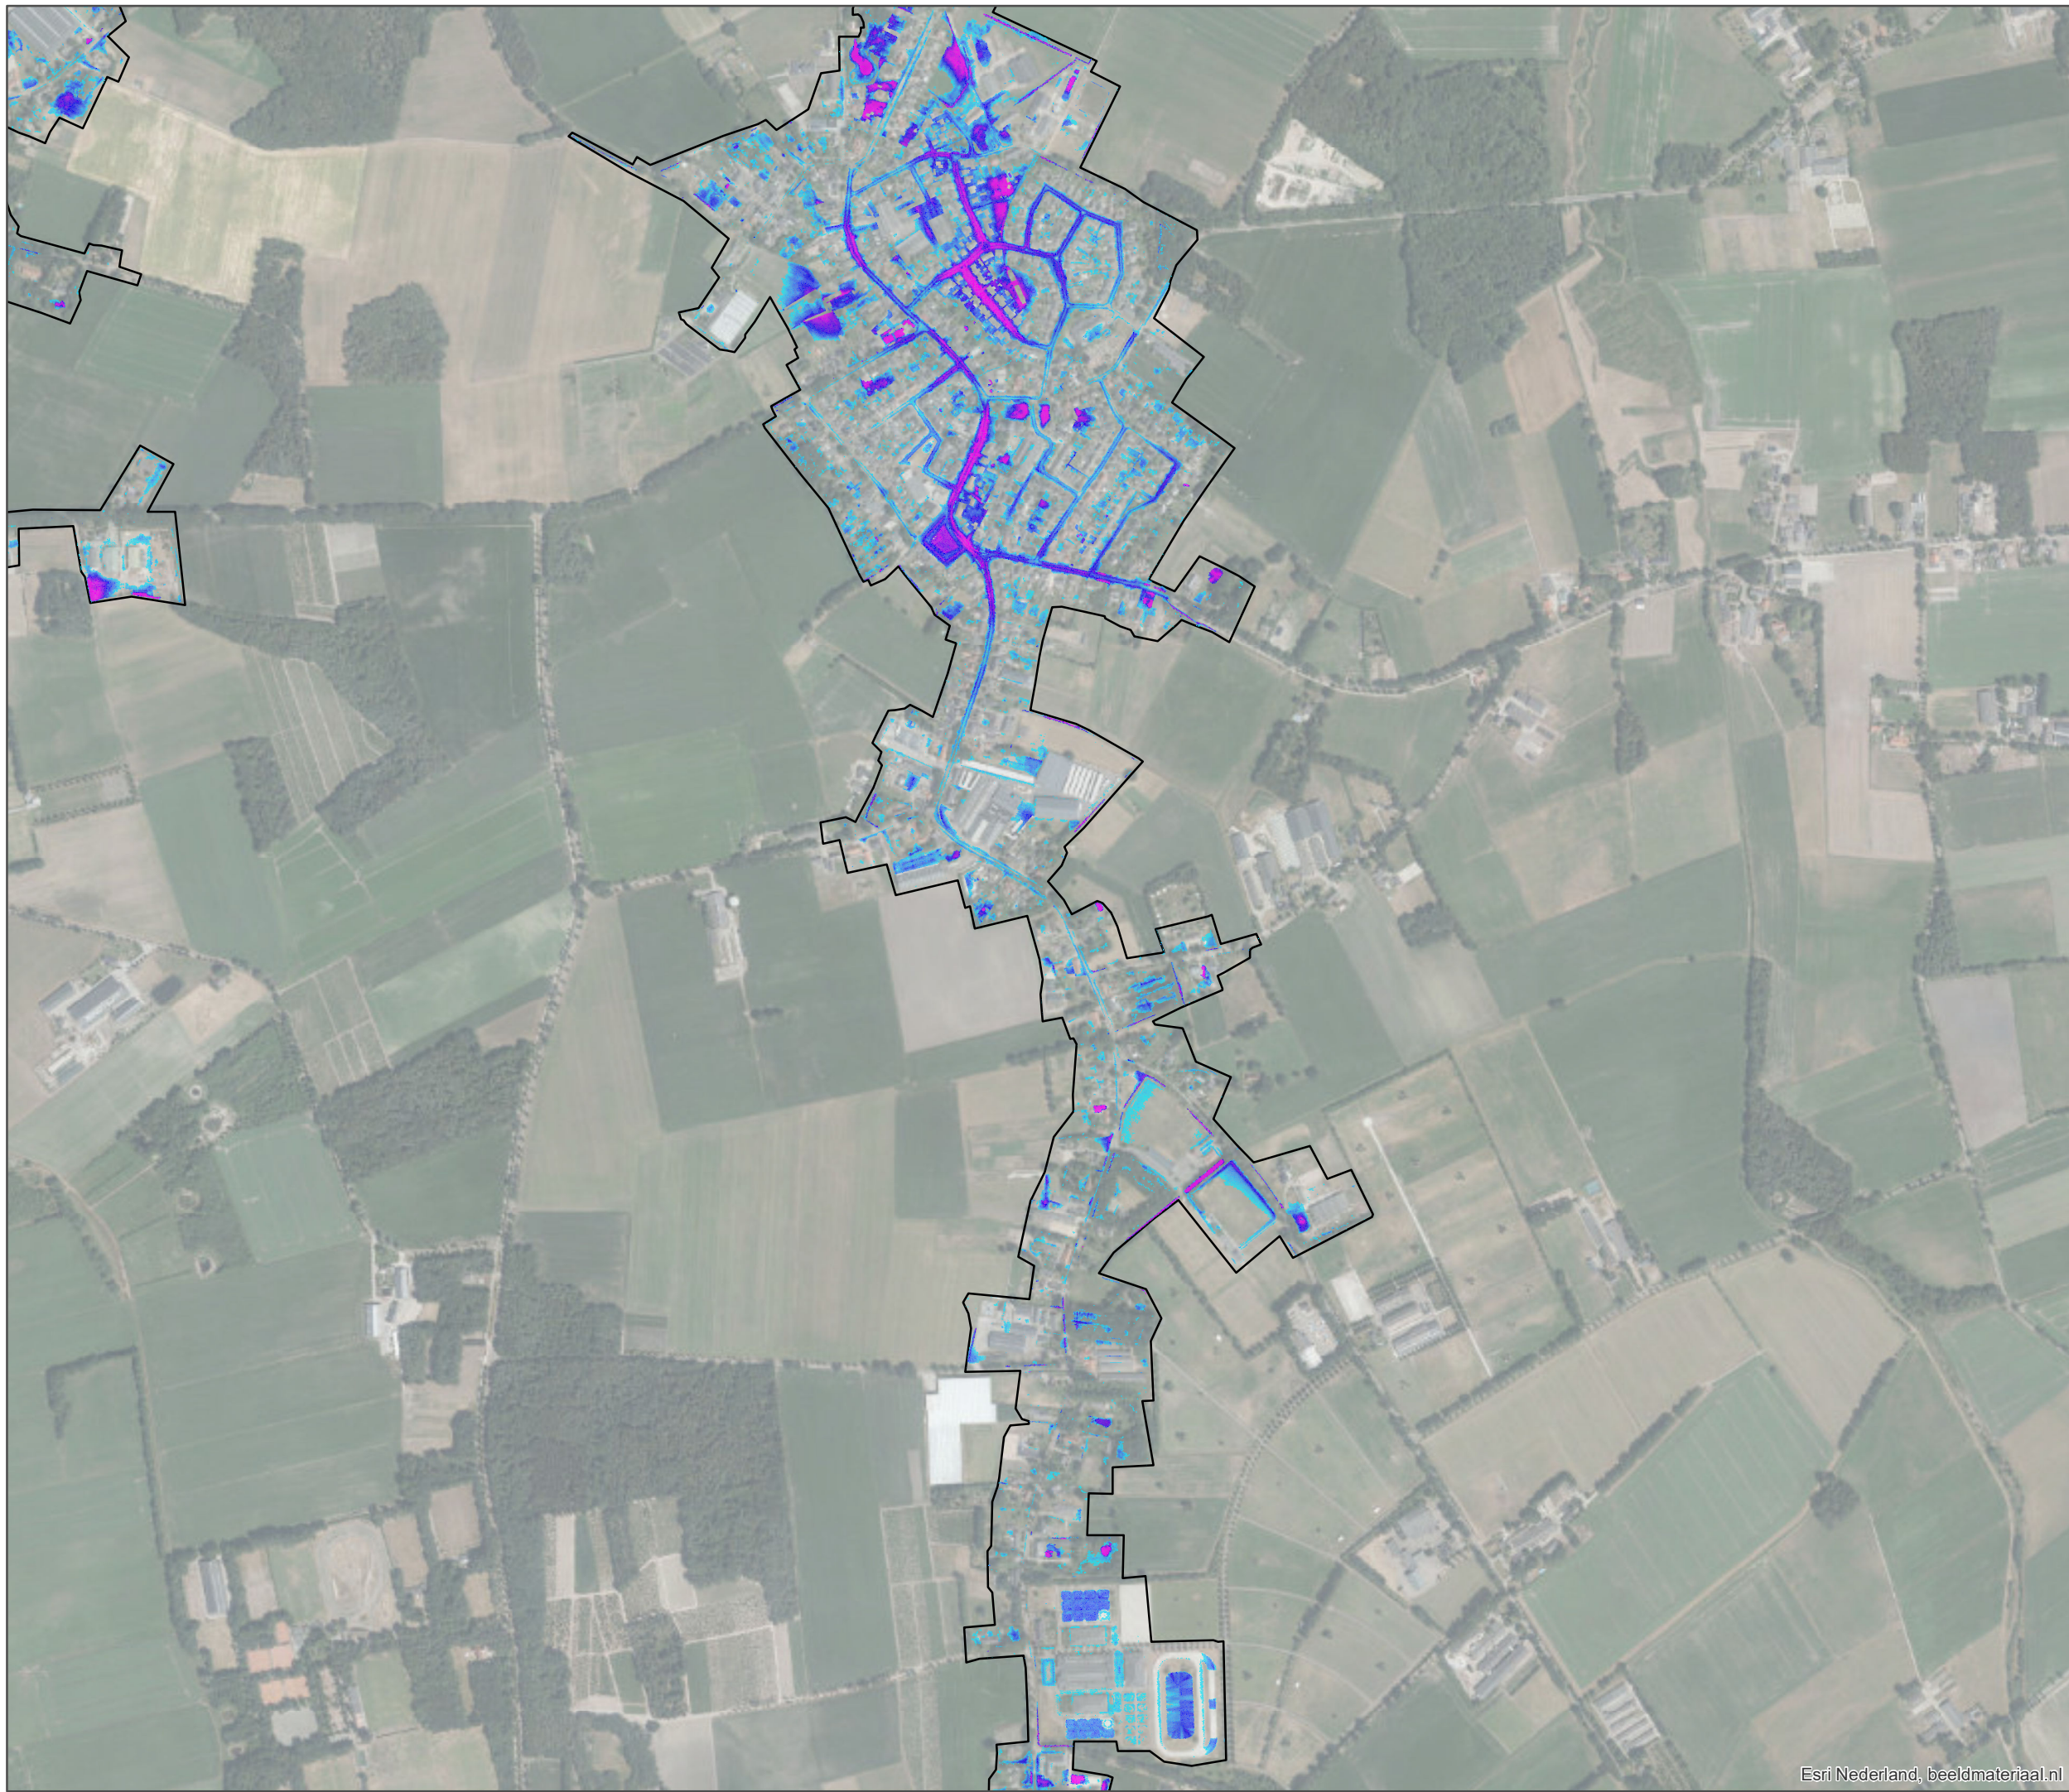
Stresstest wateroverlast
Kern Hoogeloon
Bestaande situatie. Klimaatbui 90mm

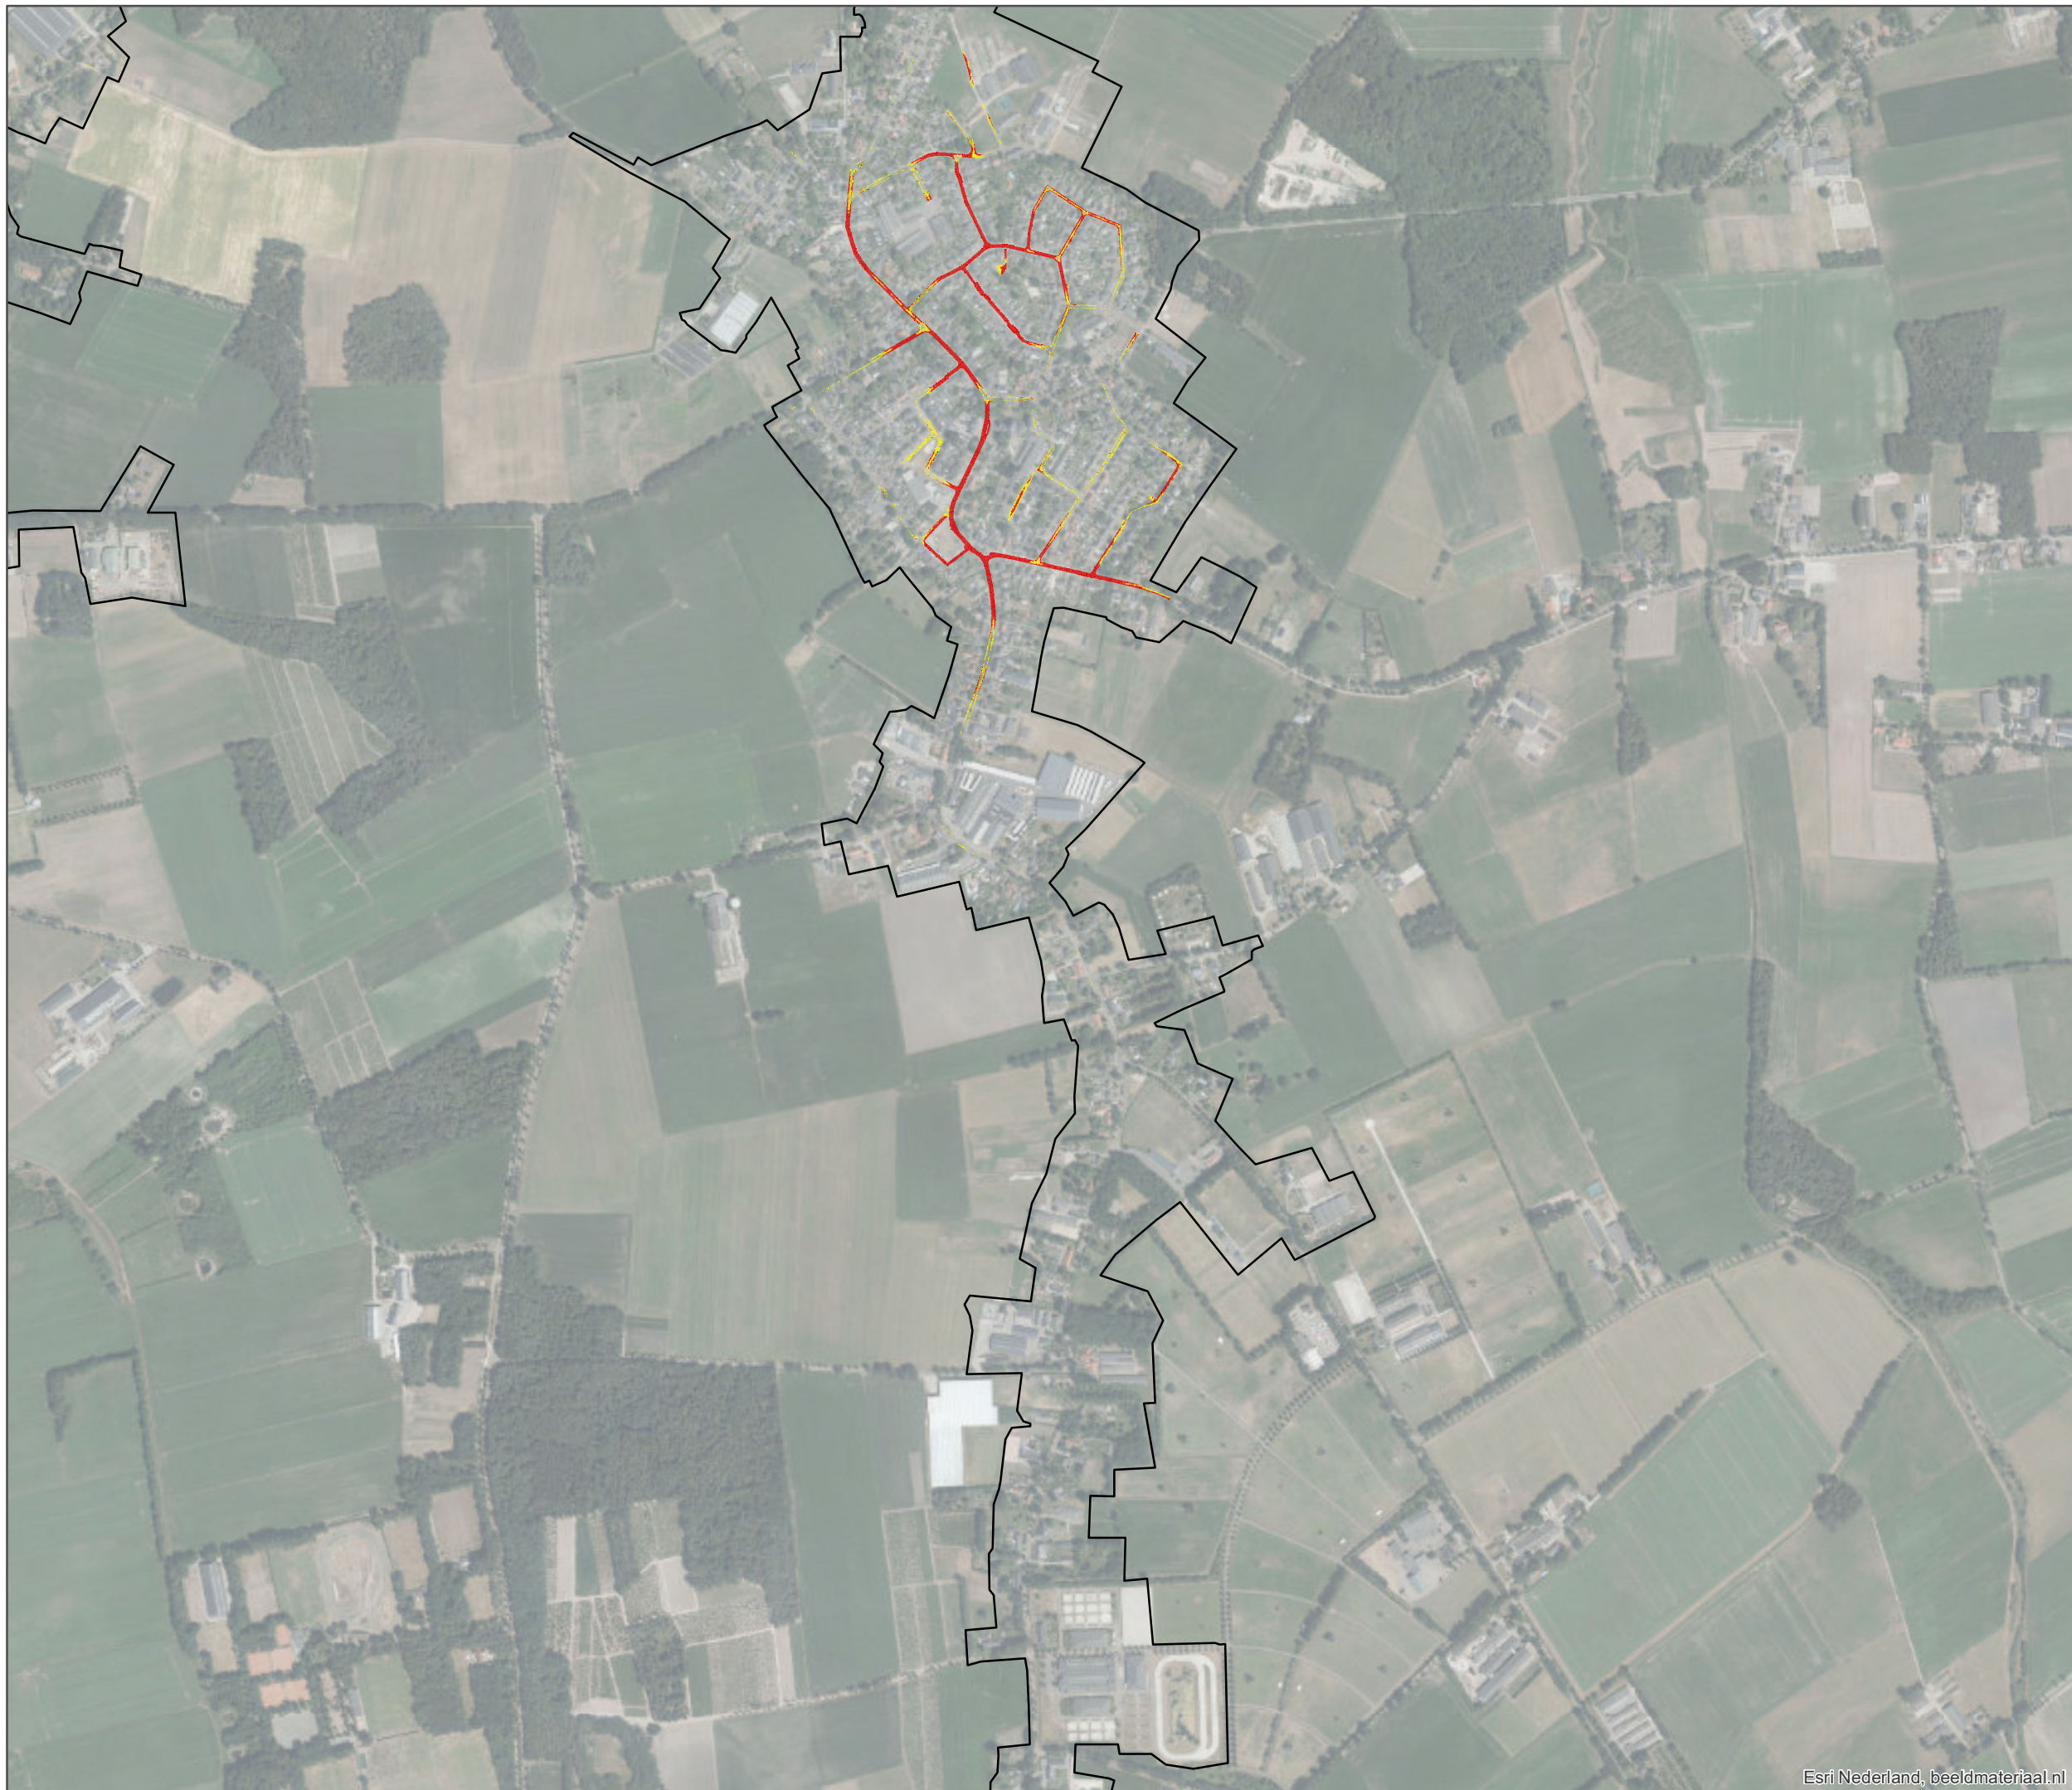
Stresstest wateroverlast

Kern Hoogeloon

Bestaande situatie. Klimaatbui 90mm

Begaanbaarheid wegen

Slecht Begaanbaar

Onbegaanbaar
