Opdrachtgever: Gemeente Laarbeek

# Klimaatstresstest

Kwestbaarheid voor funderingsschade als gevolg van paalrot

Gemeente Laarbeek,  
Beek en Donk

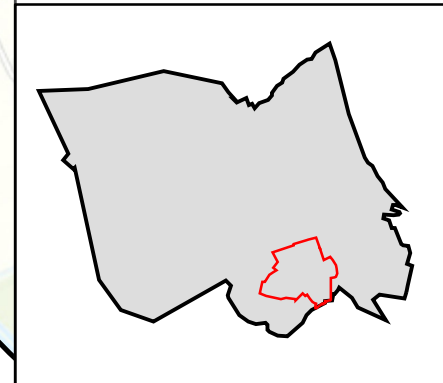
Gemeente Laarbeek,  
Aarle-Rixtel

Kwestbaarheid voor funderingsschade als gevolg van paalrot

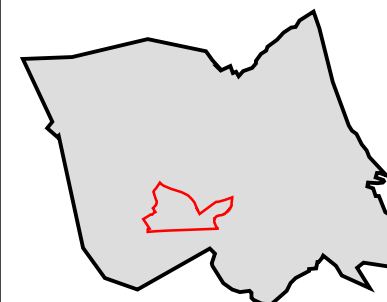
Gemeente Laarbeek,  
Lieshout

Kwestbaarheid voor funderingsschade als gevolg van paalrot

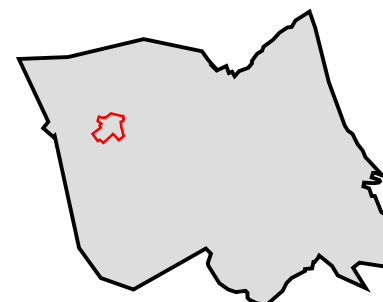
Gemeente Laarbeek,  
Mariahout

Kwestbaarheid voor funderingsschade als gevolg van paalrot
