Klimaatstresstest

Wateroverlast: 90mm in een uur

Gemeente Helmond- Stiphout

Opdrachtgever: Gemeente Helmond

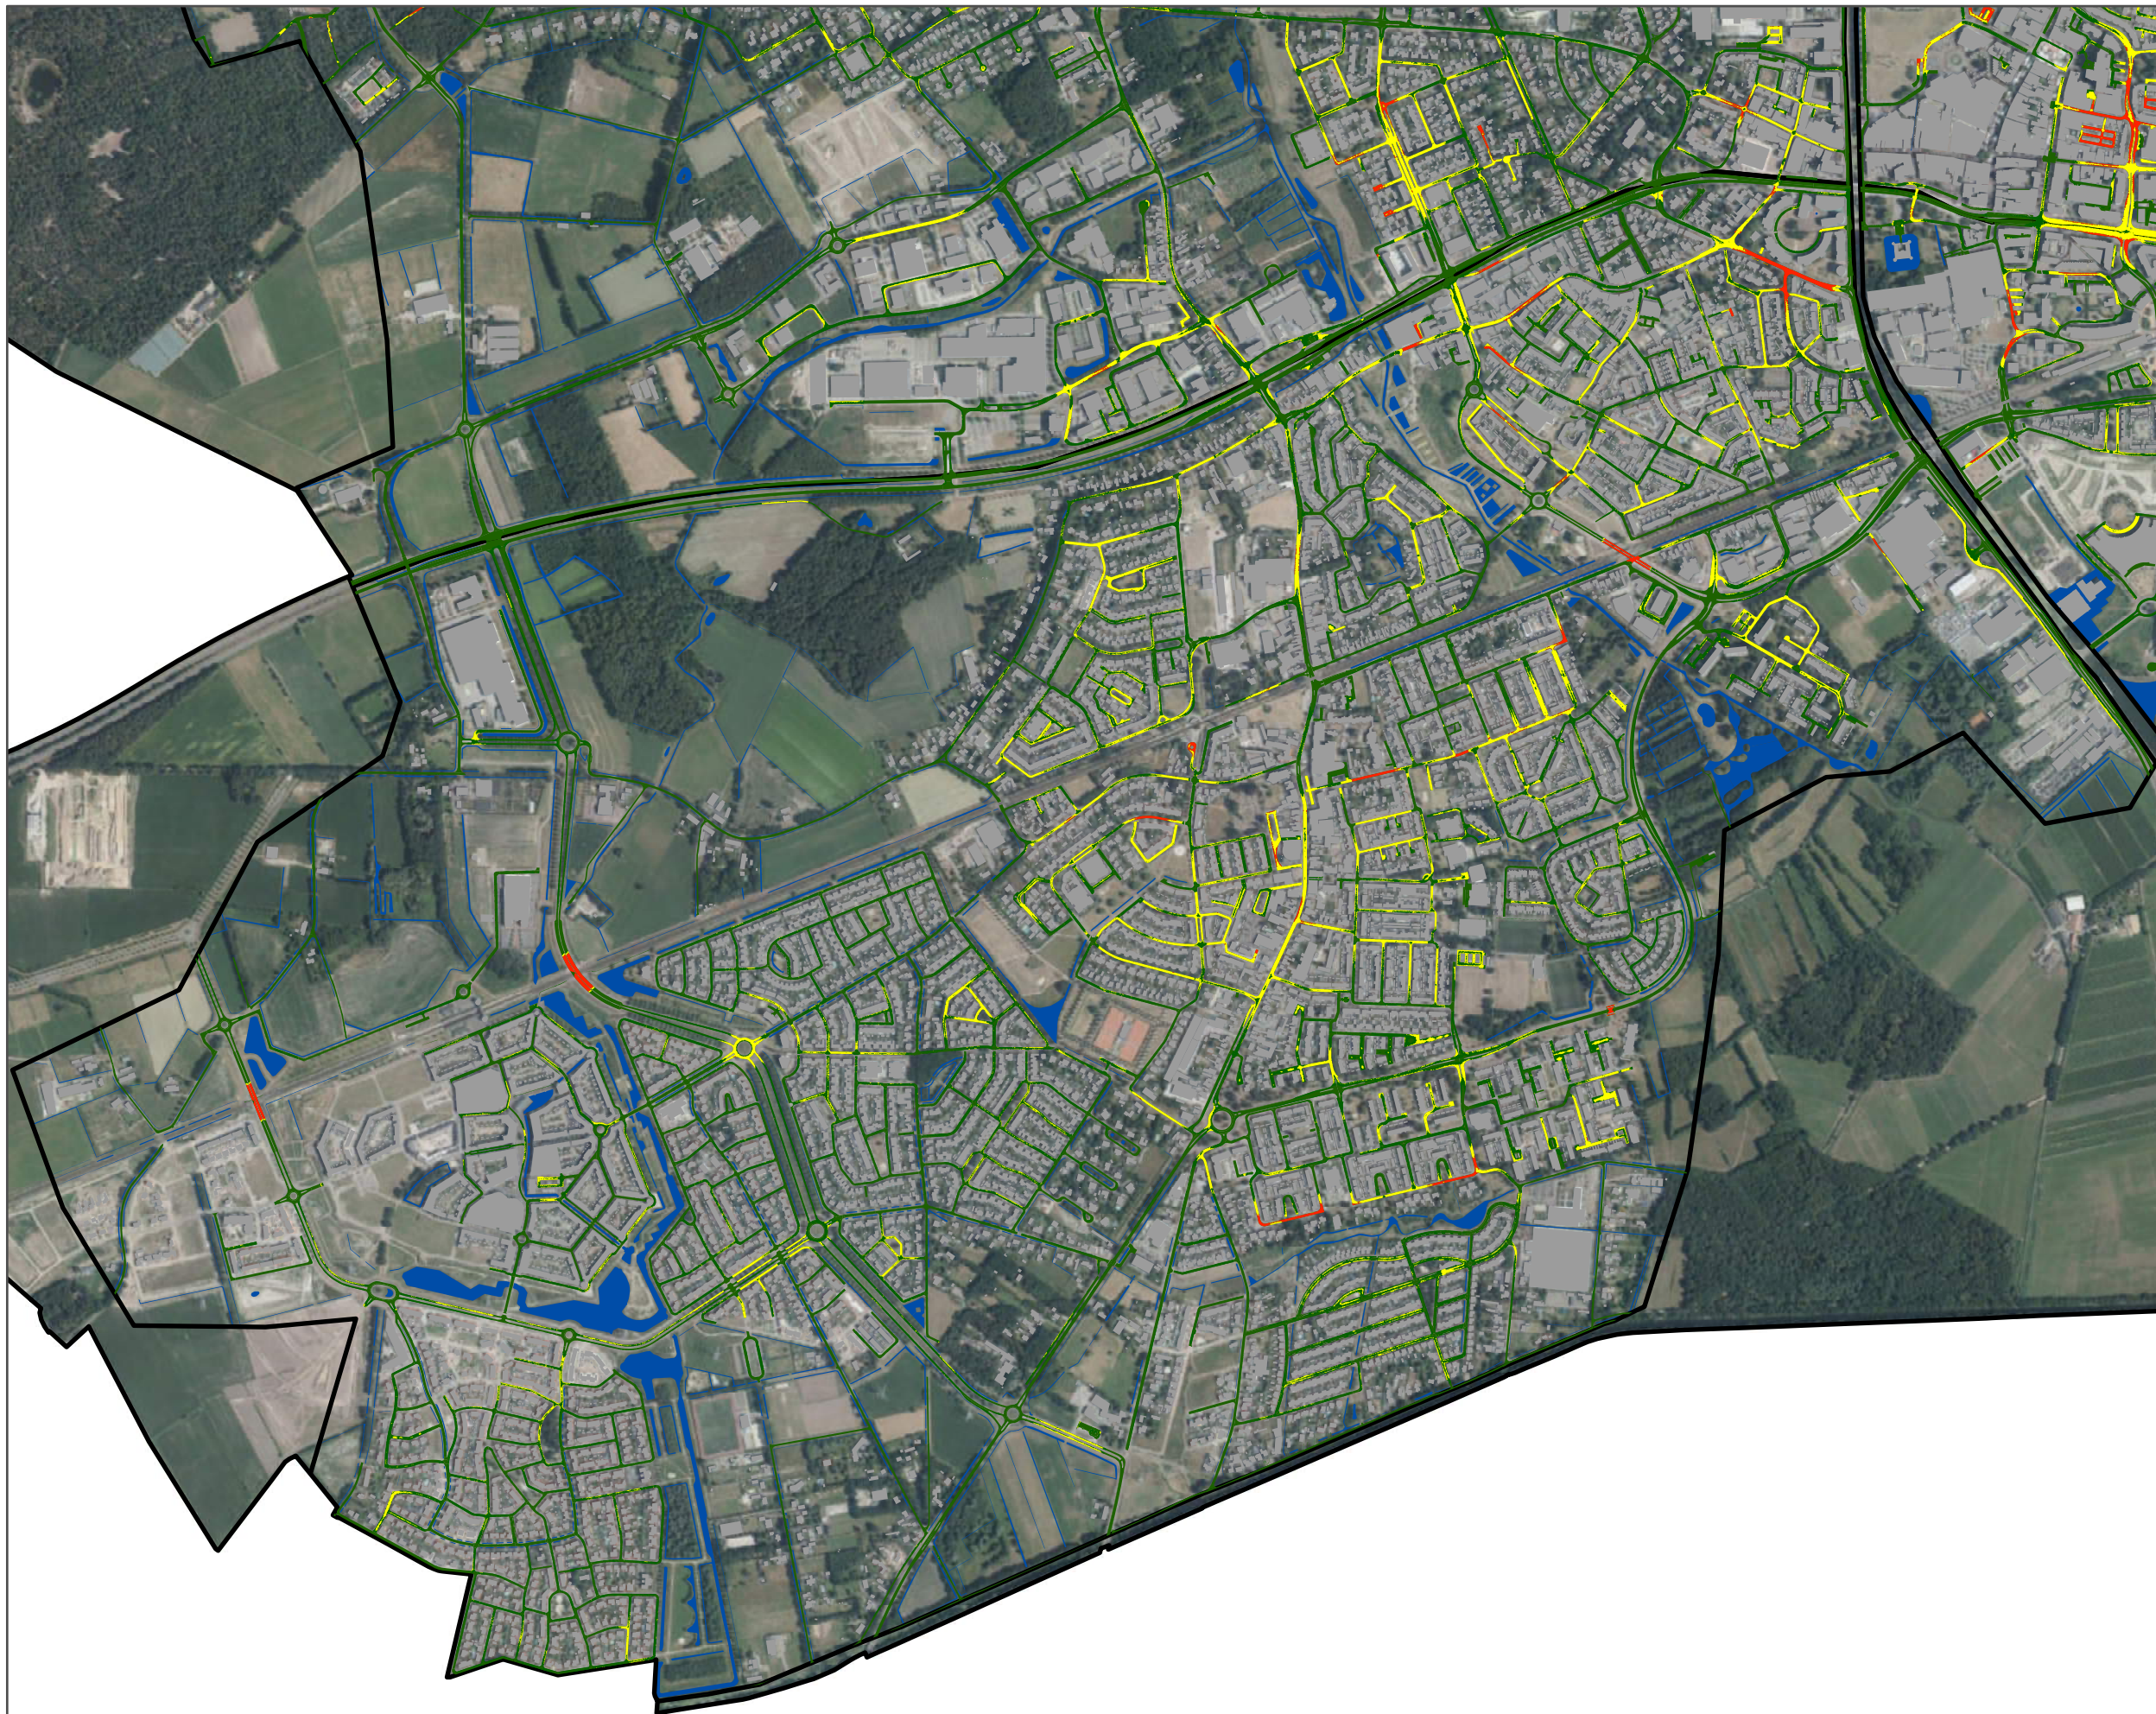
Wateroverlast kan ertoe leiden dat wegen tijdelijk onbegaanbaar worden na een hevige regenbui. De toenemende kans op water-op-straat gebeurtenissen door klimaatverandering kan daarnaast vaker voor (kleinschalige) hinder gaan zorgen.

In de kaart zijn de maximale waterdiepten weergegeven als gevolg van een extreme neerslaggebeurtenis. Deze neerslag is gemodelleerd met een integraal 1D/2D hydraulisch model.

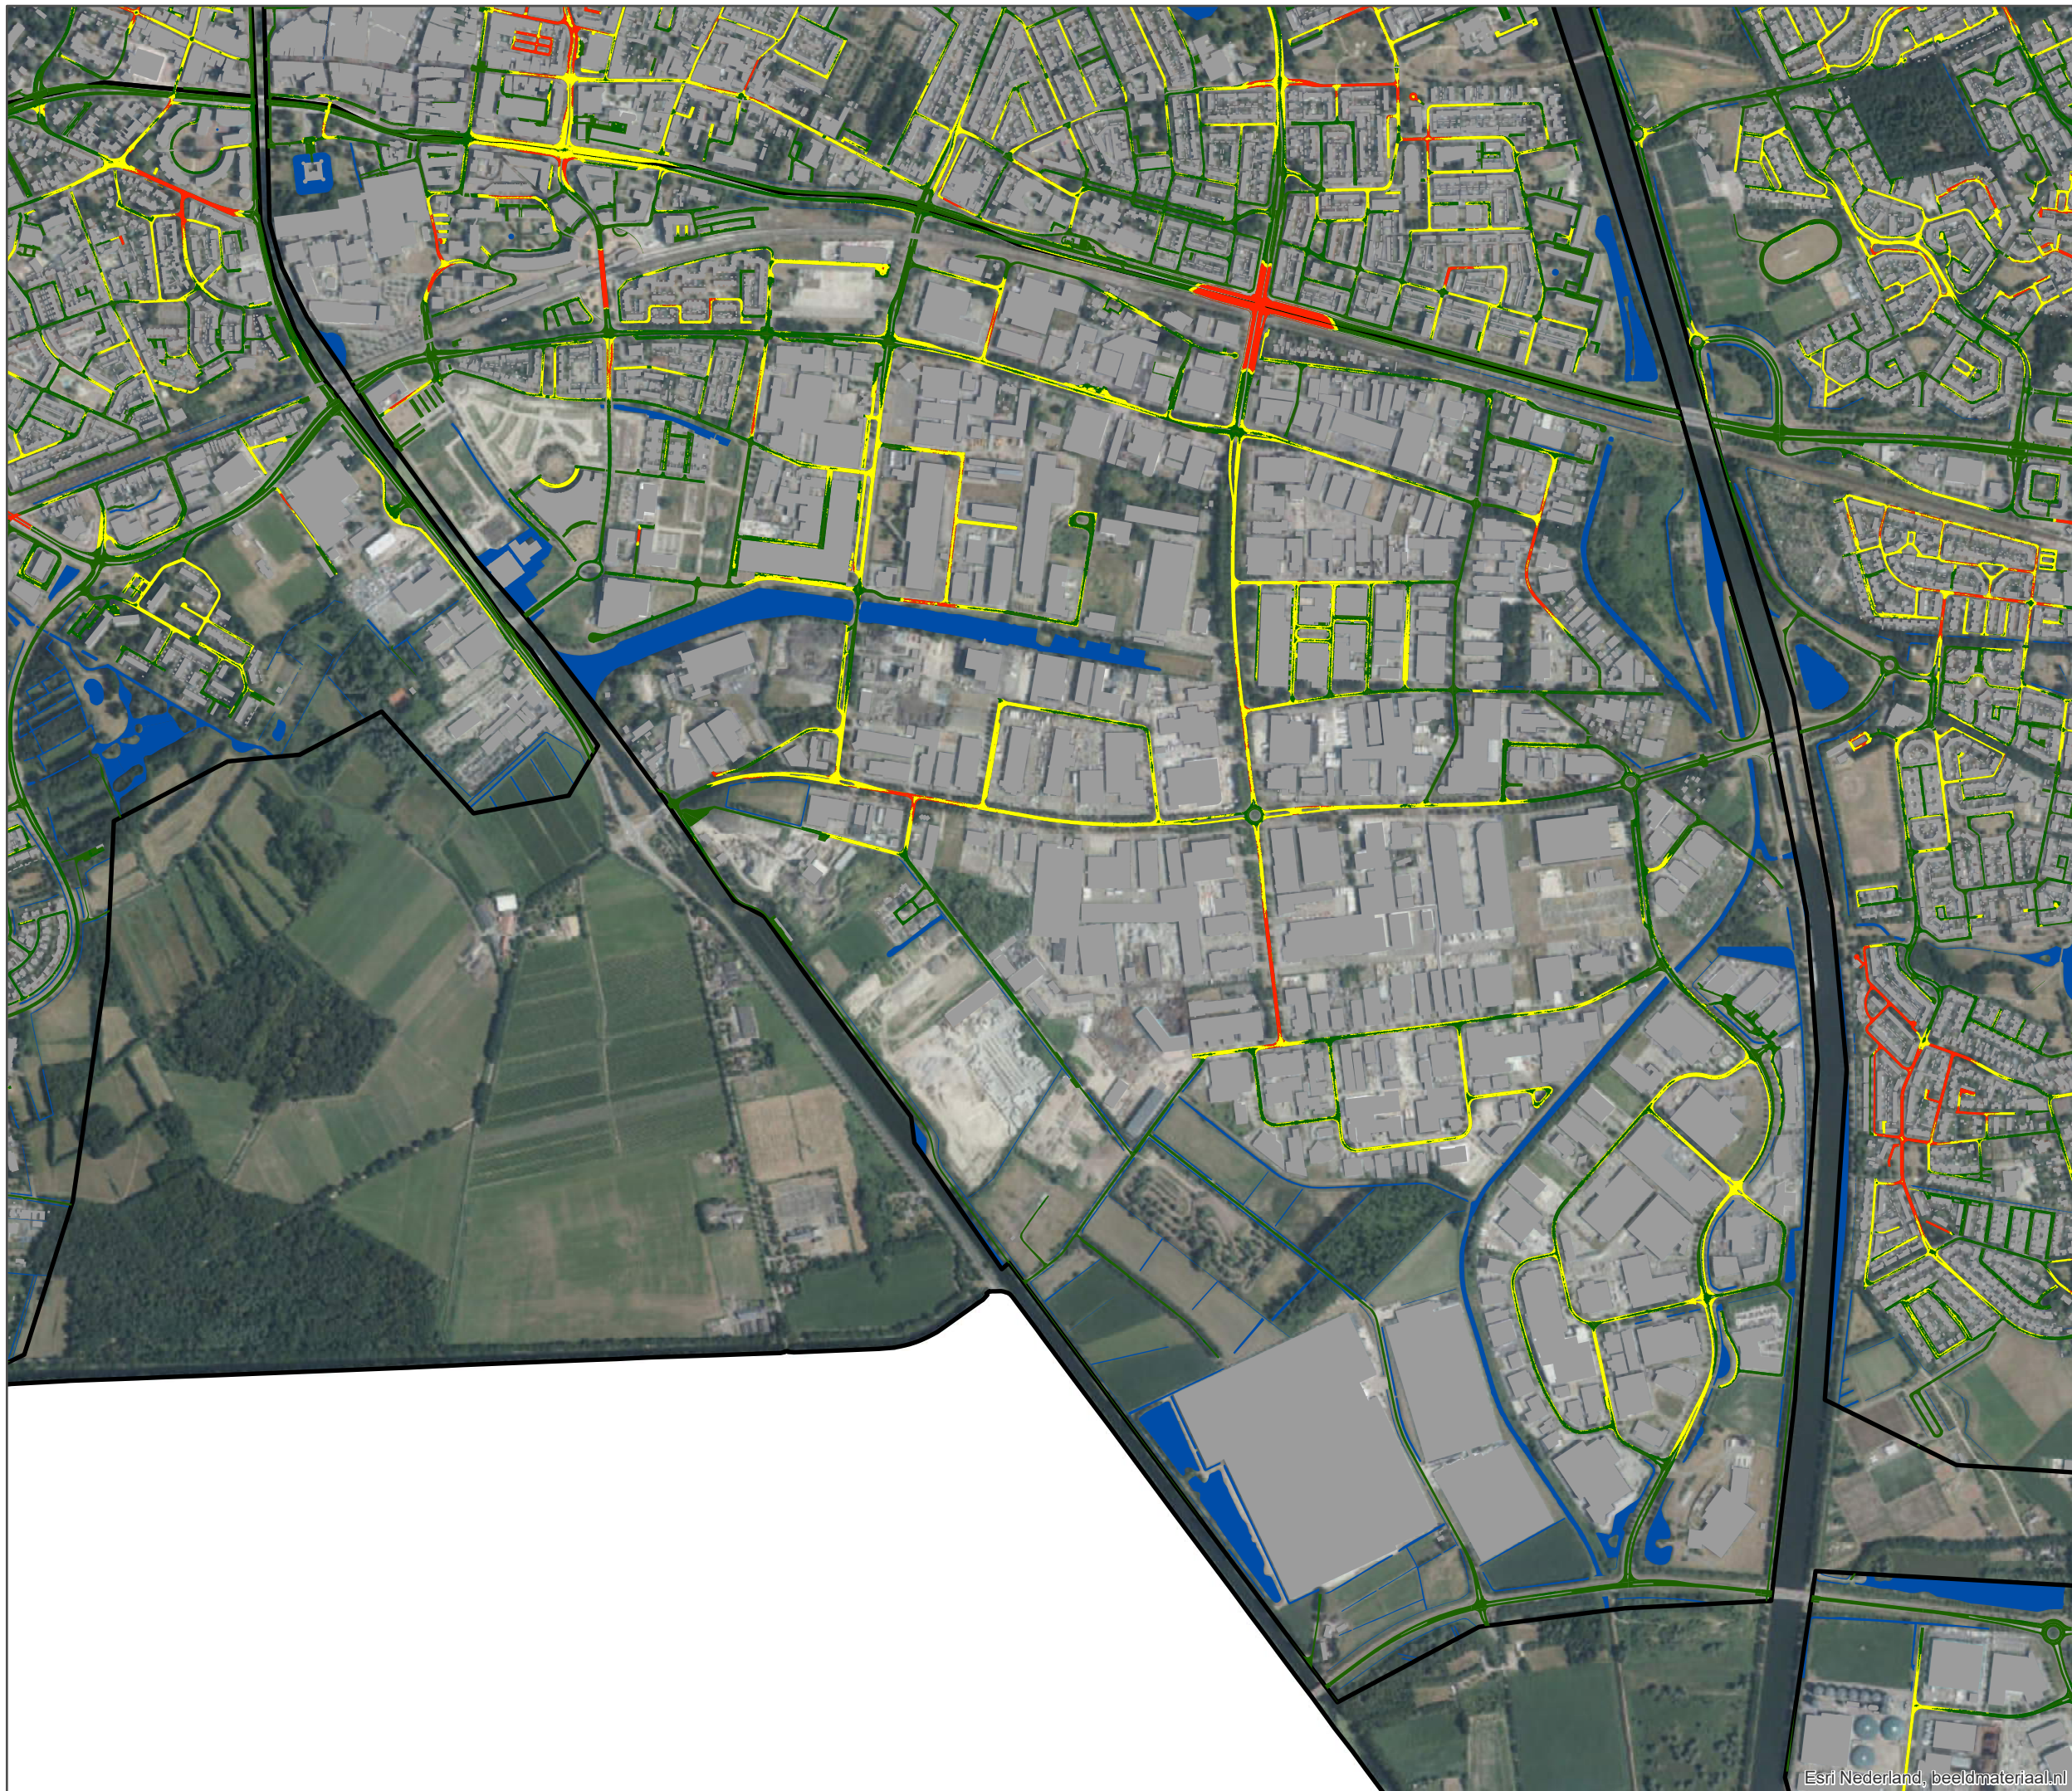
Gemeente Helmond- Centrum-Noord

Wateroverlast kan ertoe leiden dat wegen tijdelijk onbegaanbaar worden na een hevige regenbui. De toenemende kans op water-op-s straat gebeurtenissen door klimaatverandering kan daarnaast vaker voor (kleinschalige) hinder gaan zorgen.

In de kaart zijn de maximale waterdiepten weergegeven als gevolg van een extreme neerslaggebeurtenis. Deze neerslag is gemodelleerd met een integraal 1D/2D hydraulisch model.

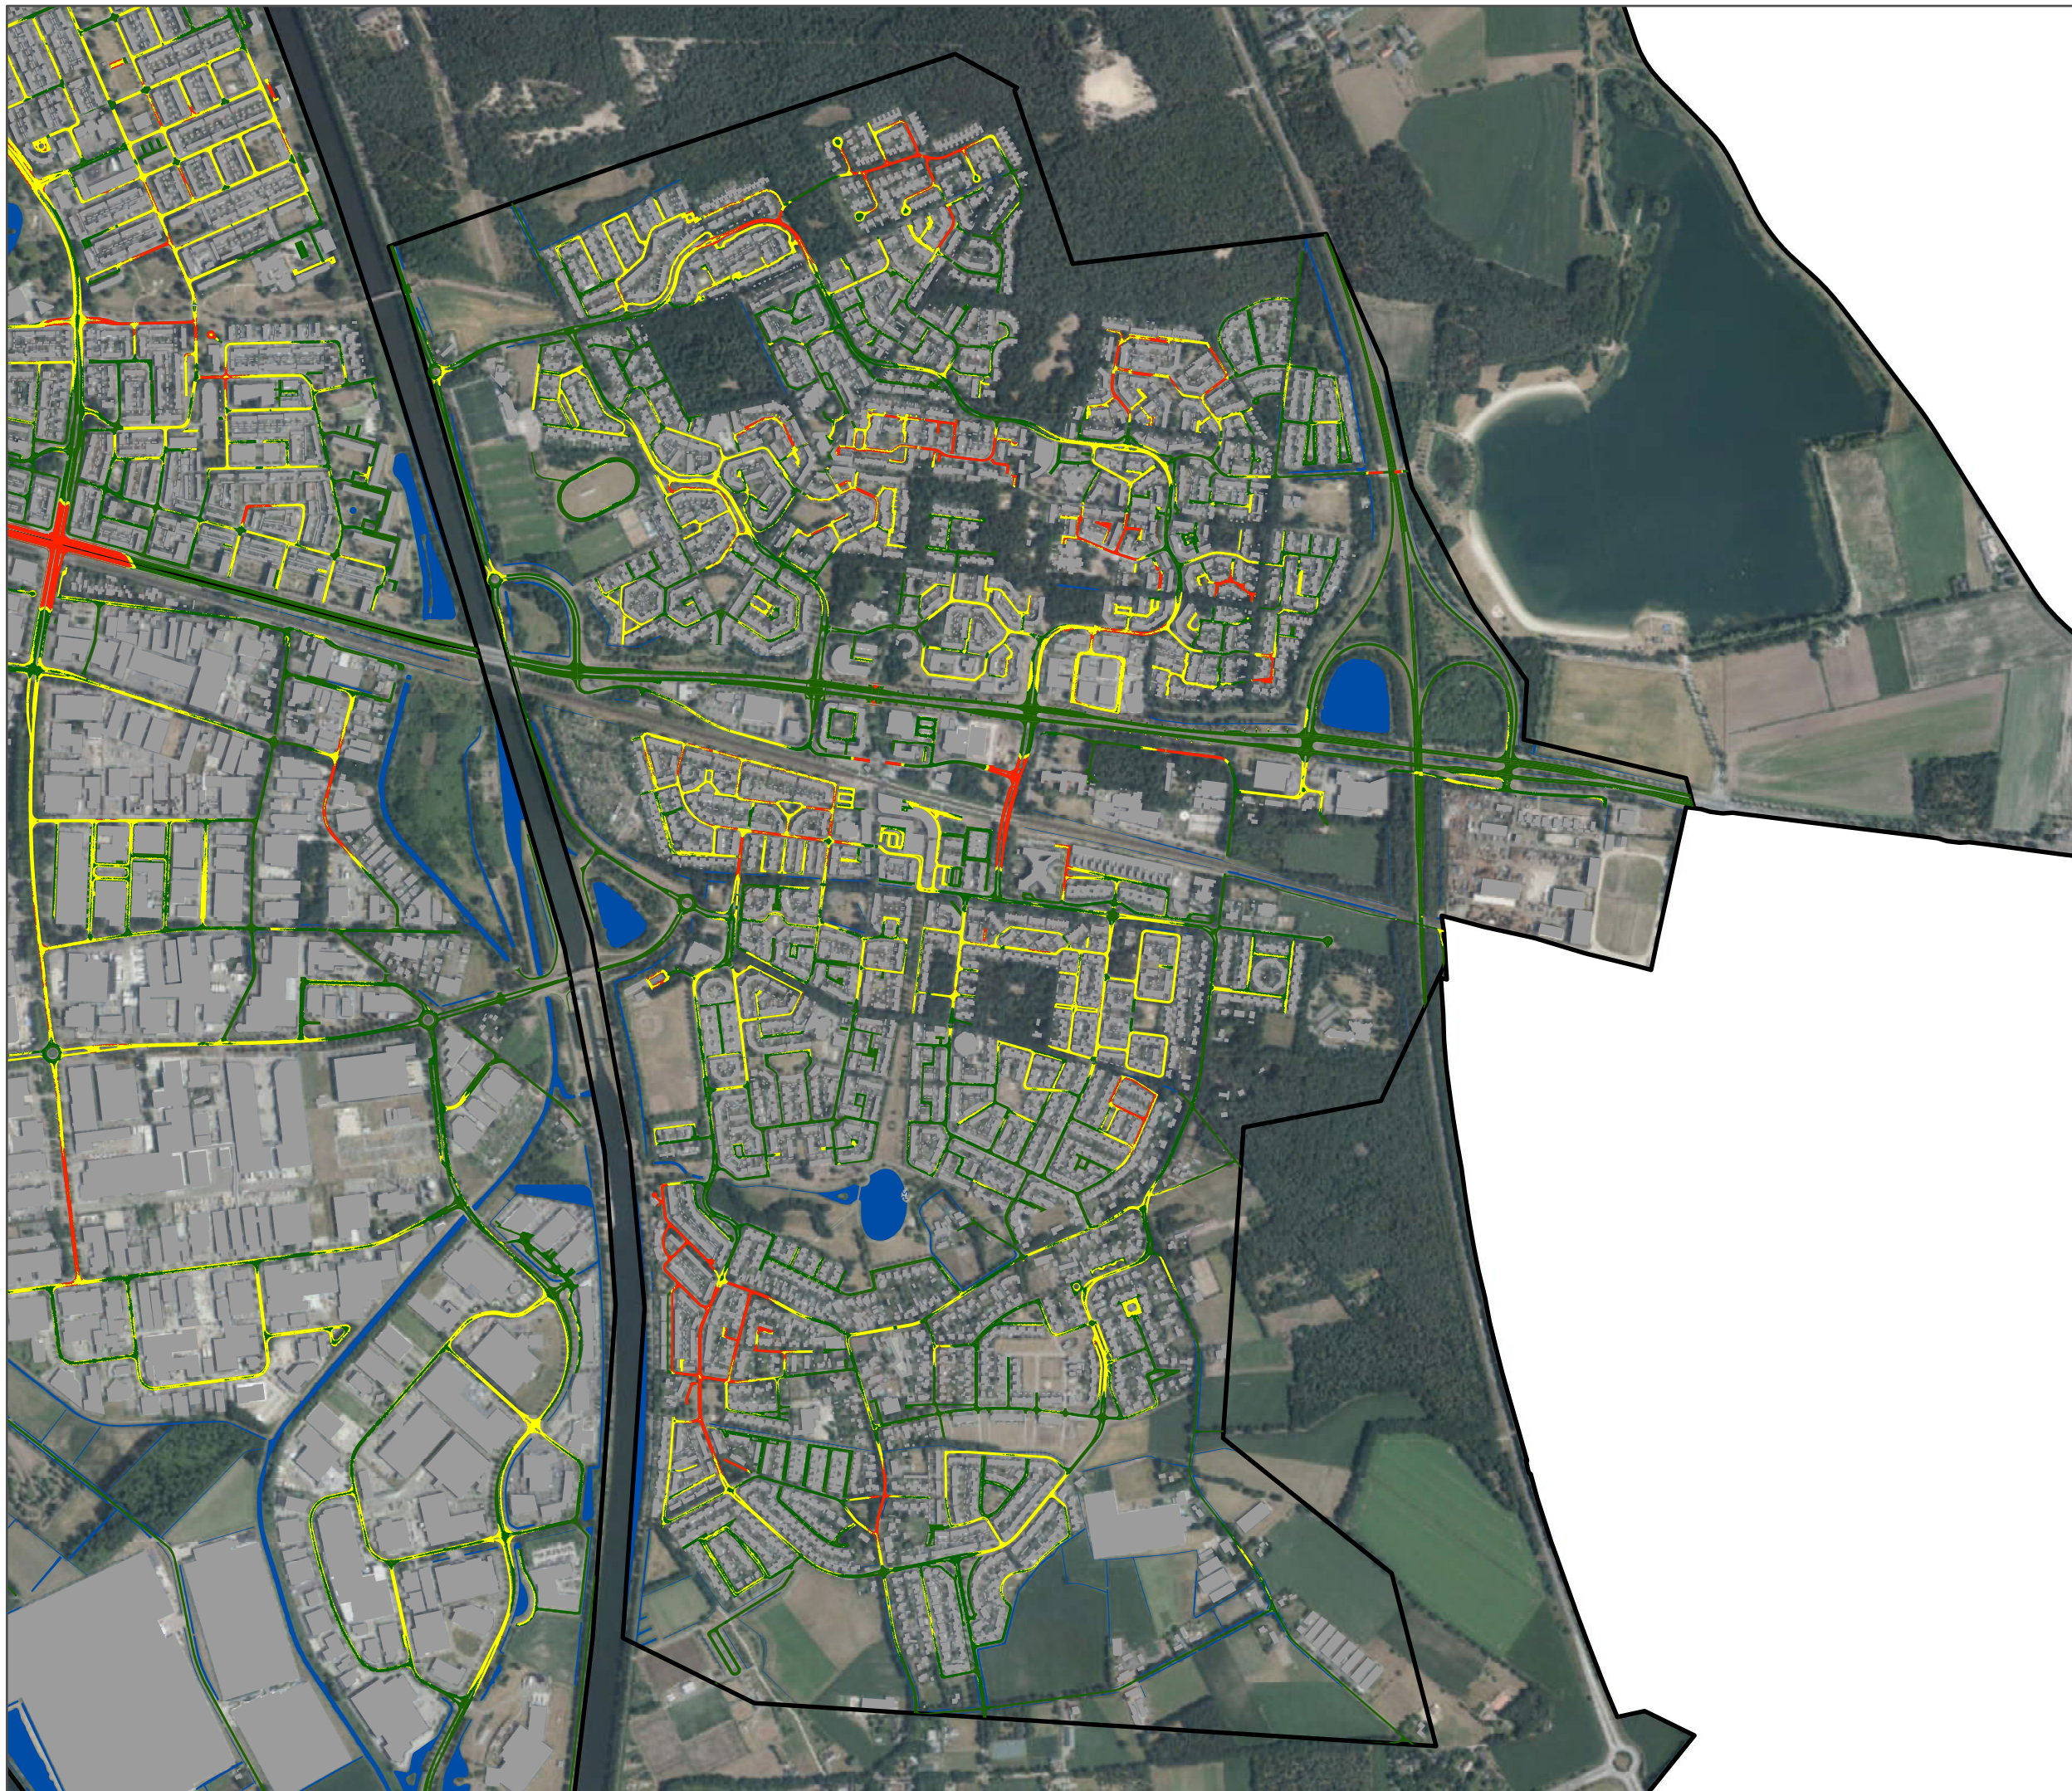
Gemeente Helmond- Dierdonk

Wateroverlast kan ertoe leiden dat wegen tijdelijk onbegaanbaar worden na een hevige regenbui. De toenemende kans op water-op-s straat gebeurtenissen door klimaatverandering kan daarnaast vaker voor (kleinschalige) hinder gaan zorgen.

In de kaart zijn de maximale waterdiepten weergegeven als gevolg van een extreme neerslaggebeurtenis. Deze neerslag is gemodelleerd met een integraal 1D/2D hydraulisch model.
