# Klimaatstresstest

Kwetsbaarheid voor funderingsschade als gevolg van paalrot

Gemeente Deurne

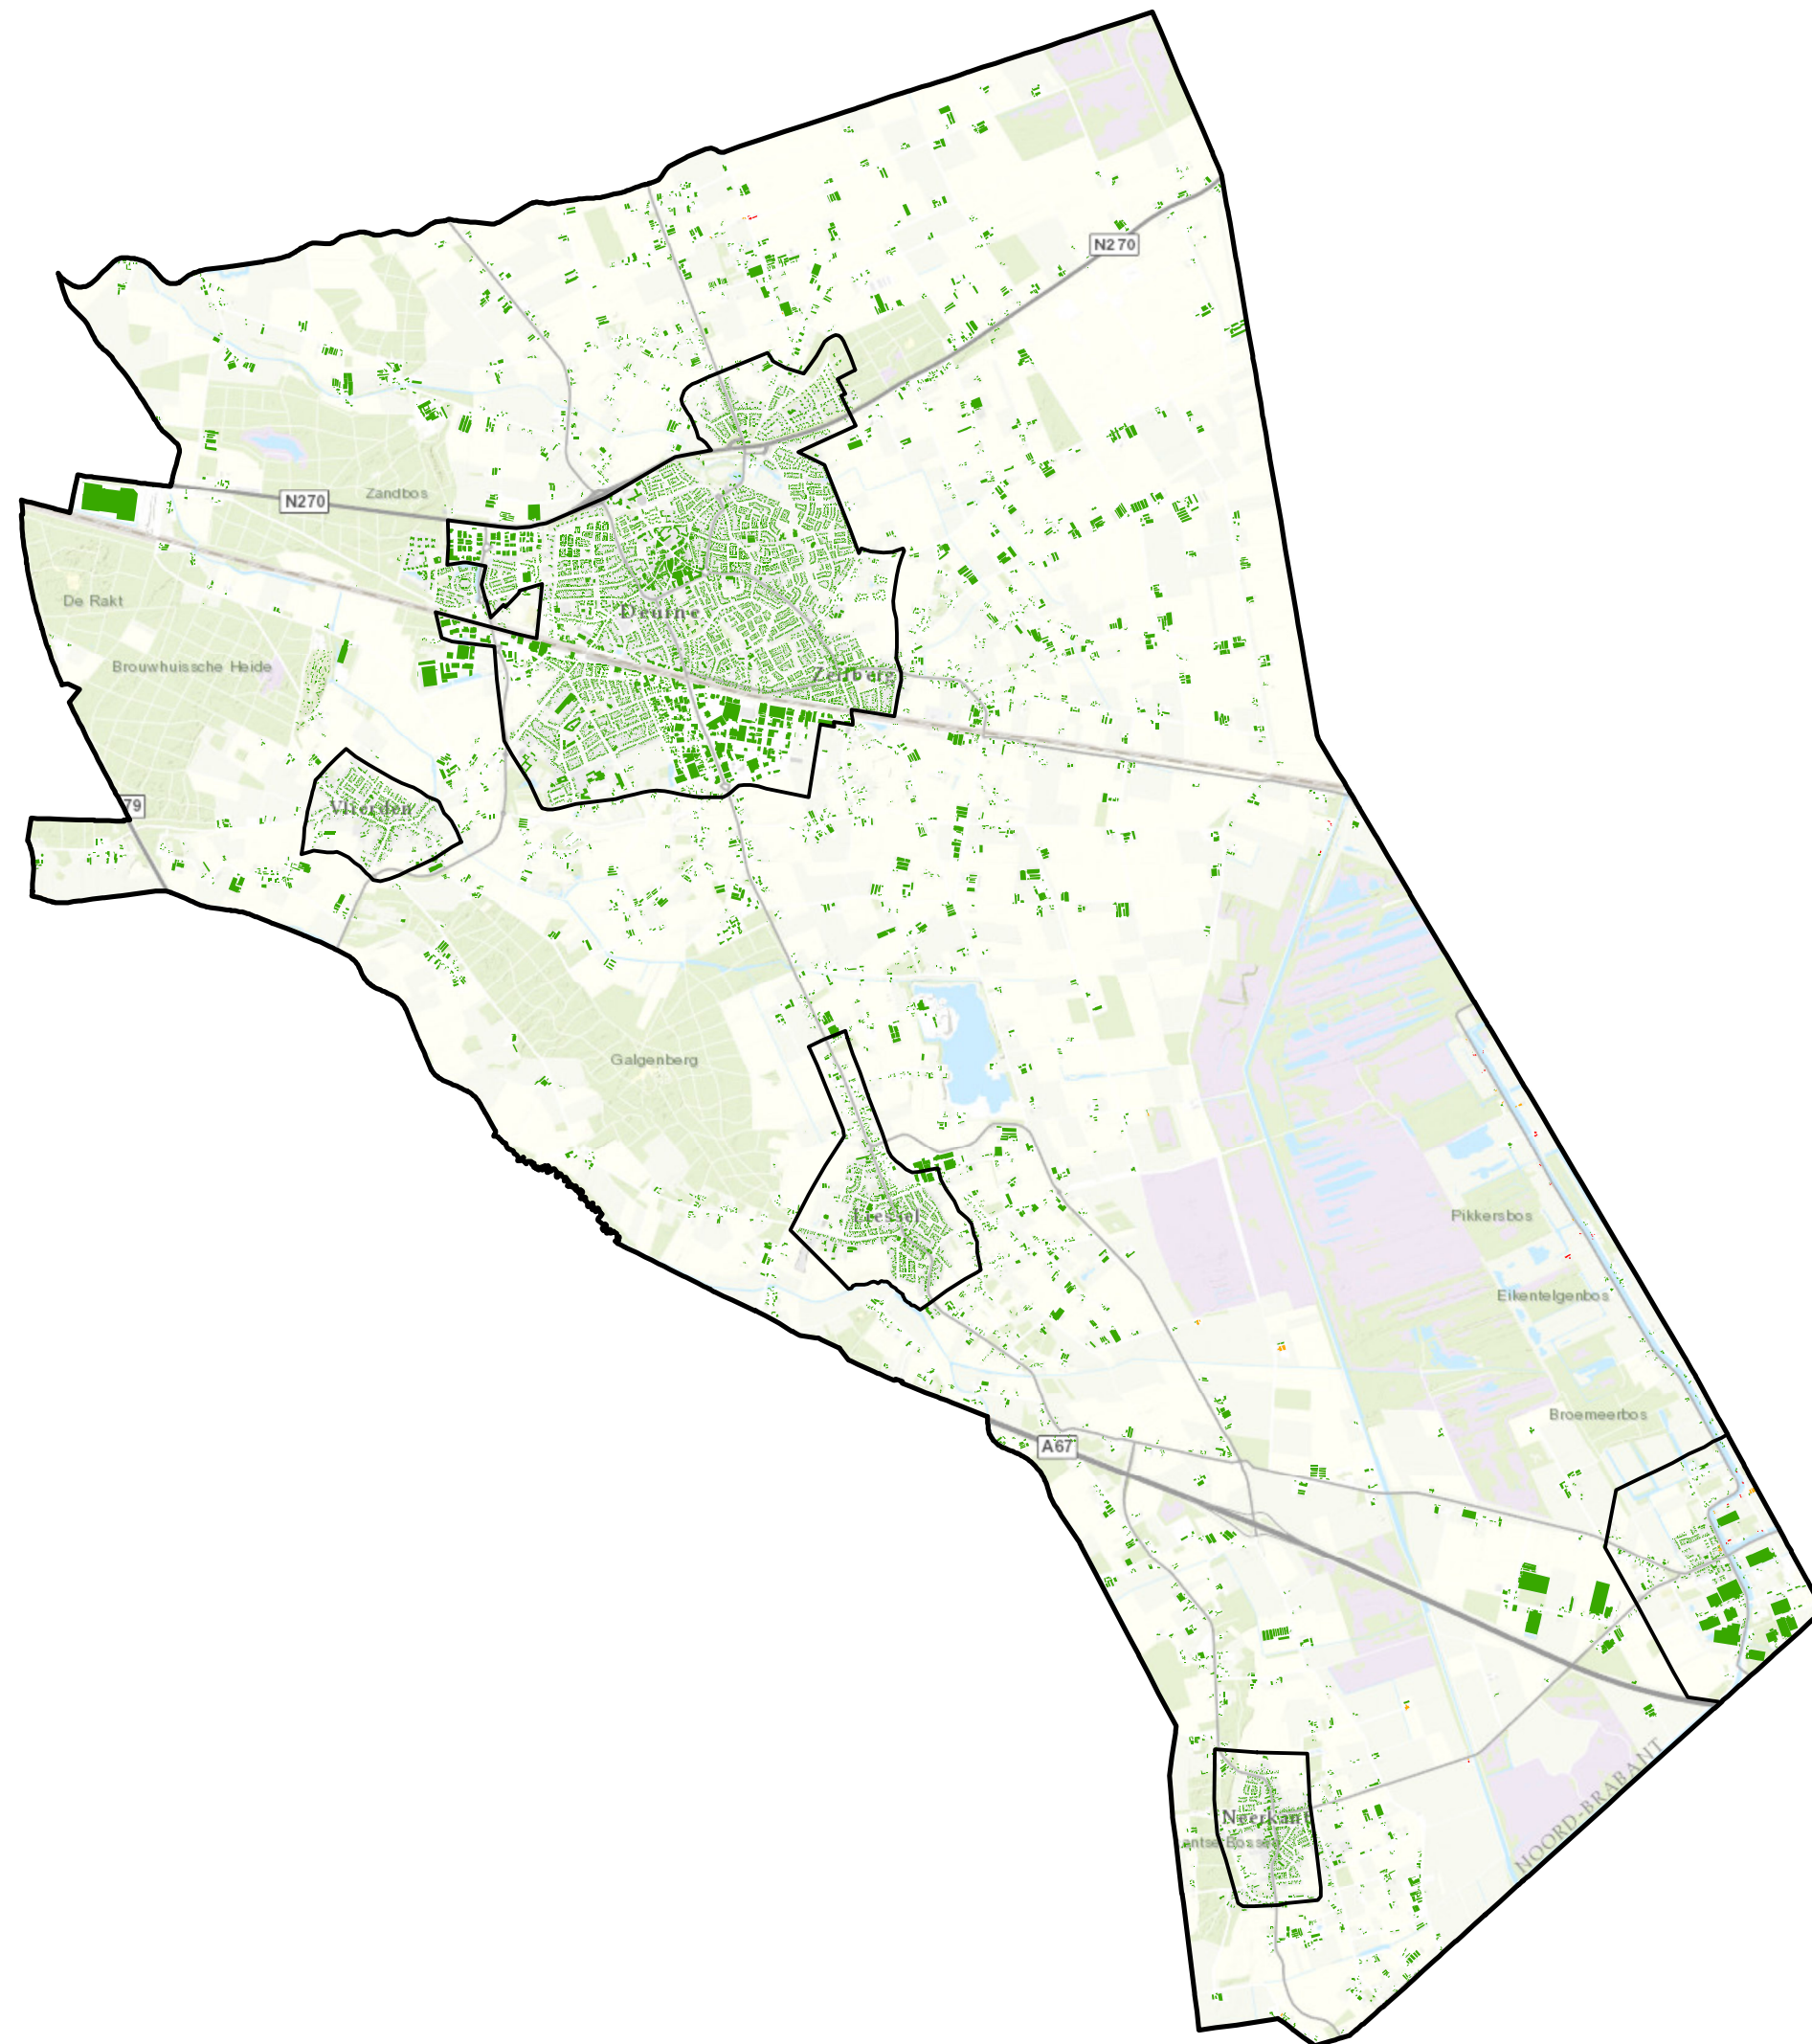
Panden met een houten paalfundering zijn - wanneer de grondwaterstand daalt - gevoelig voor paalrot. Houten paalfunderingen zijn voornamelijk in 1950 en daarvoor toegepast. Tussen 1950 en 1970 zijn in mindere mate nog houten palen als fundering toegepast. Houten paalfunderingen werden over het algemeen alleen op slappe gronden toegepast.

De mate van gevoeligheid voor funderingsschade als gevolg van paalrot is weergegeven door middel van de kwetsbaarheidsklasse:

- 0 - Panden op zand- en lichte zavelgronden en panden gebouwd na 1970.
- 1 - Panden op leem- en zware zavelgronden gebouwd tussen 1950 en 1970.
- 2 - Panden op leem- en zware zavelgronden gebouwd in en voor 1950.
- 3 - Panden op klei-, moerige en venige gronden gebouwd tussen 1950 en 1970.
- 4 - Panden op klei-, moerige en venige gronden gebouwd in en voor 1950.

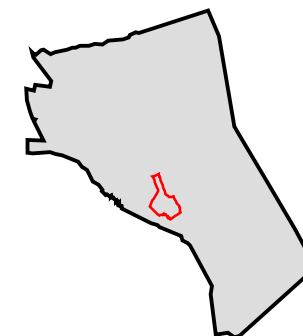
Gemeente Deurne,  
Liessel

Kwetsbaarheid voor funderingsschade als gevolg van paalrot

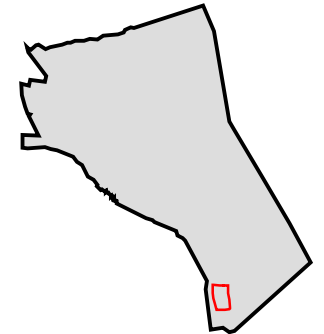
Gemeente Deurne,  
Neerkant

Kwetsbaarheid voor funderingsschade als gevolg van paalrot

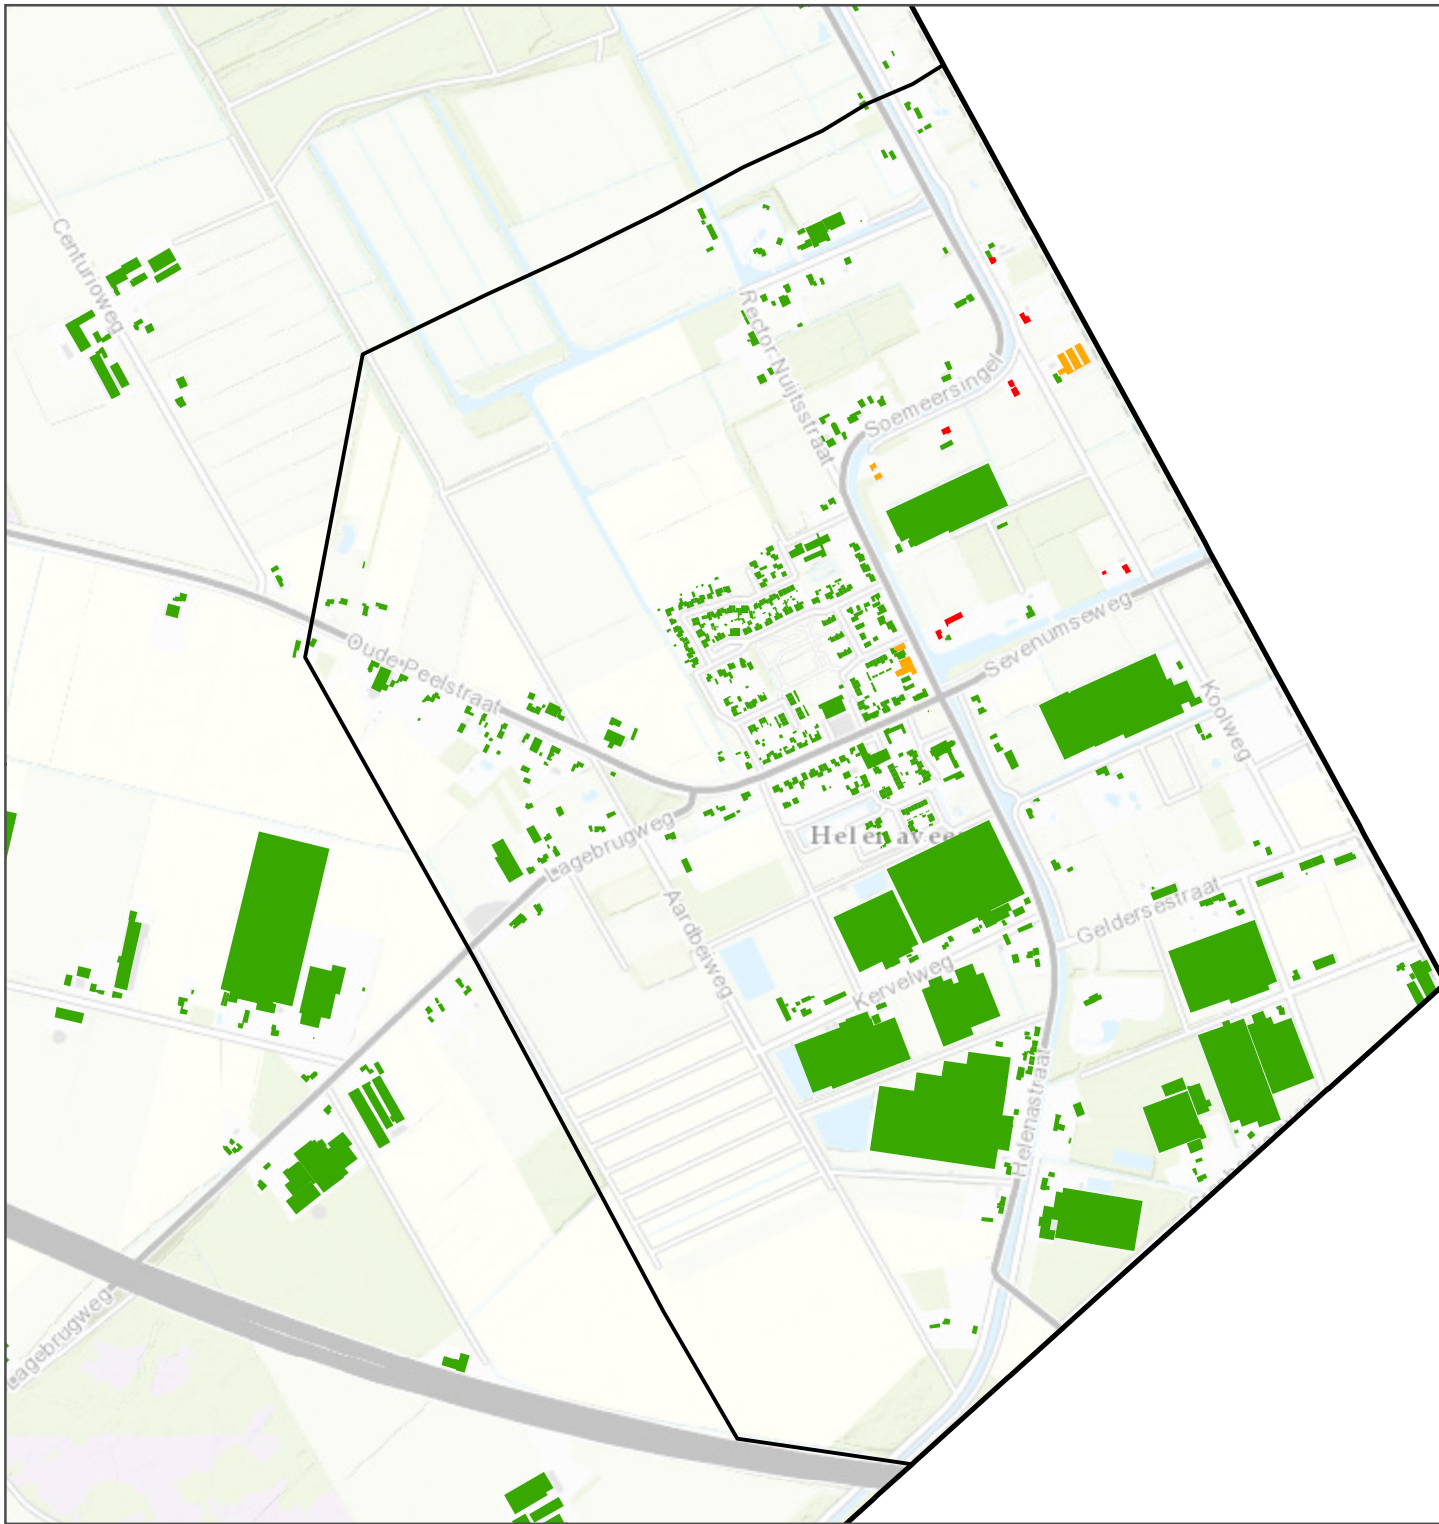
Gemeente Deurne,  
Helenvaen

Kwetsbaarheid voor funderingsschade als gevolg van paalrot

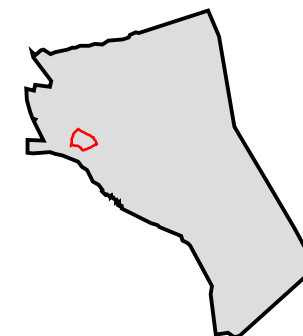
Gemeente Deurne,  
Vlierden

Kwetsbaarheid voor funderingsschade als gevolg van paalrot
