## Klimaatstresstest

Kwetsbaarheid voor funderingsschade als gevolg van paalrot

Gemeente Bladel

Opdrachtgever: Gemeente Bladel

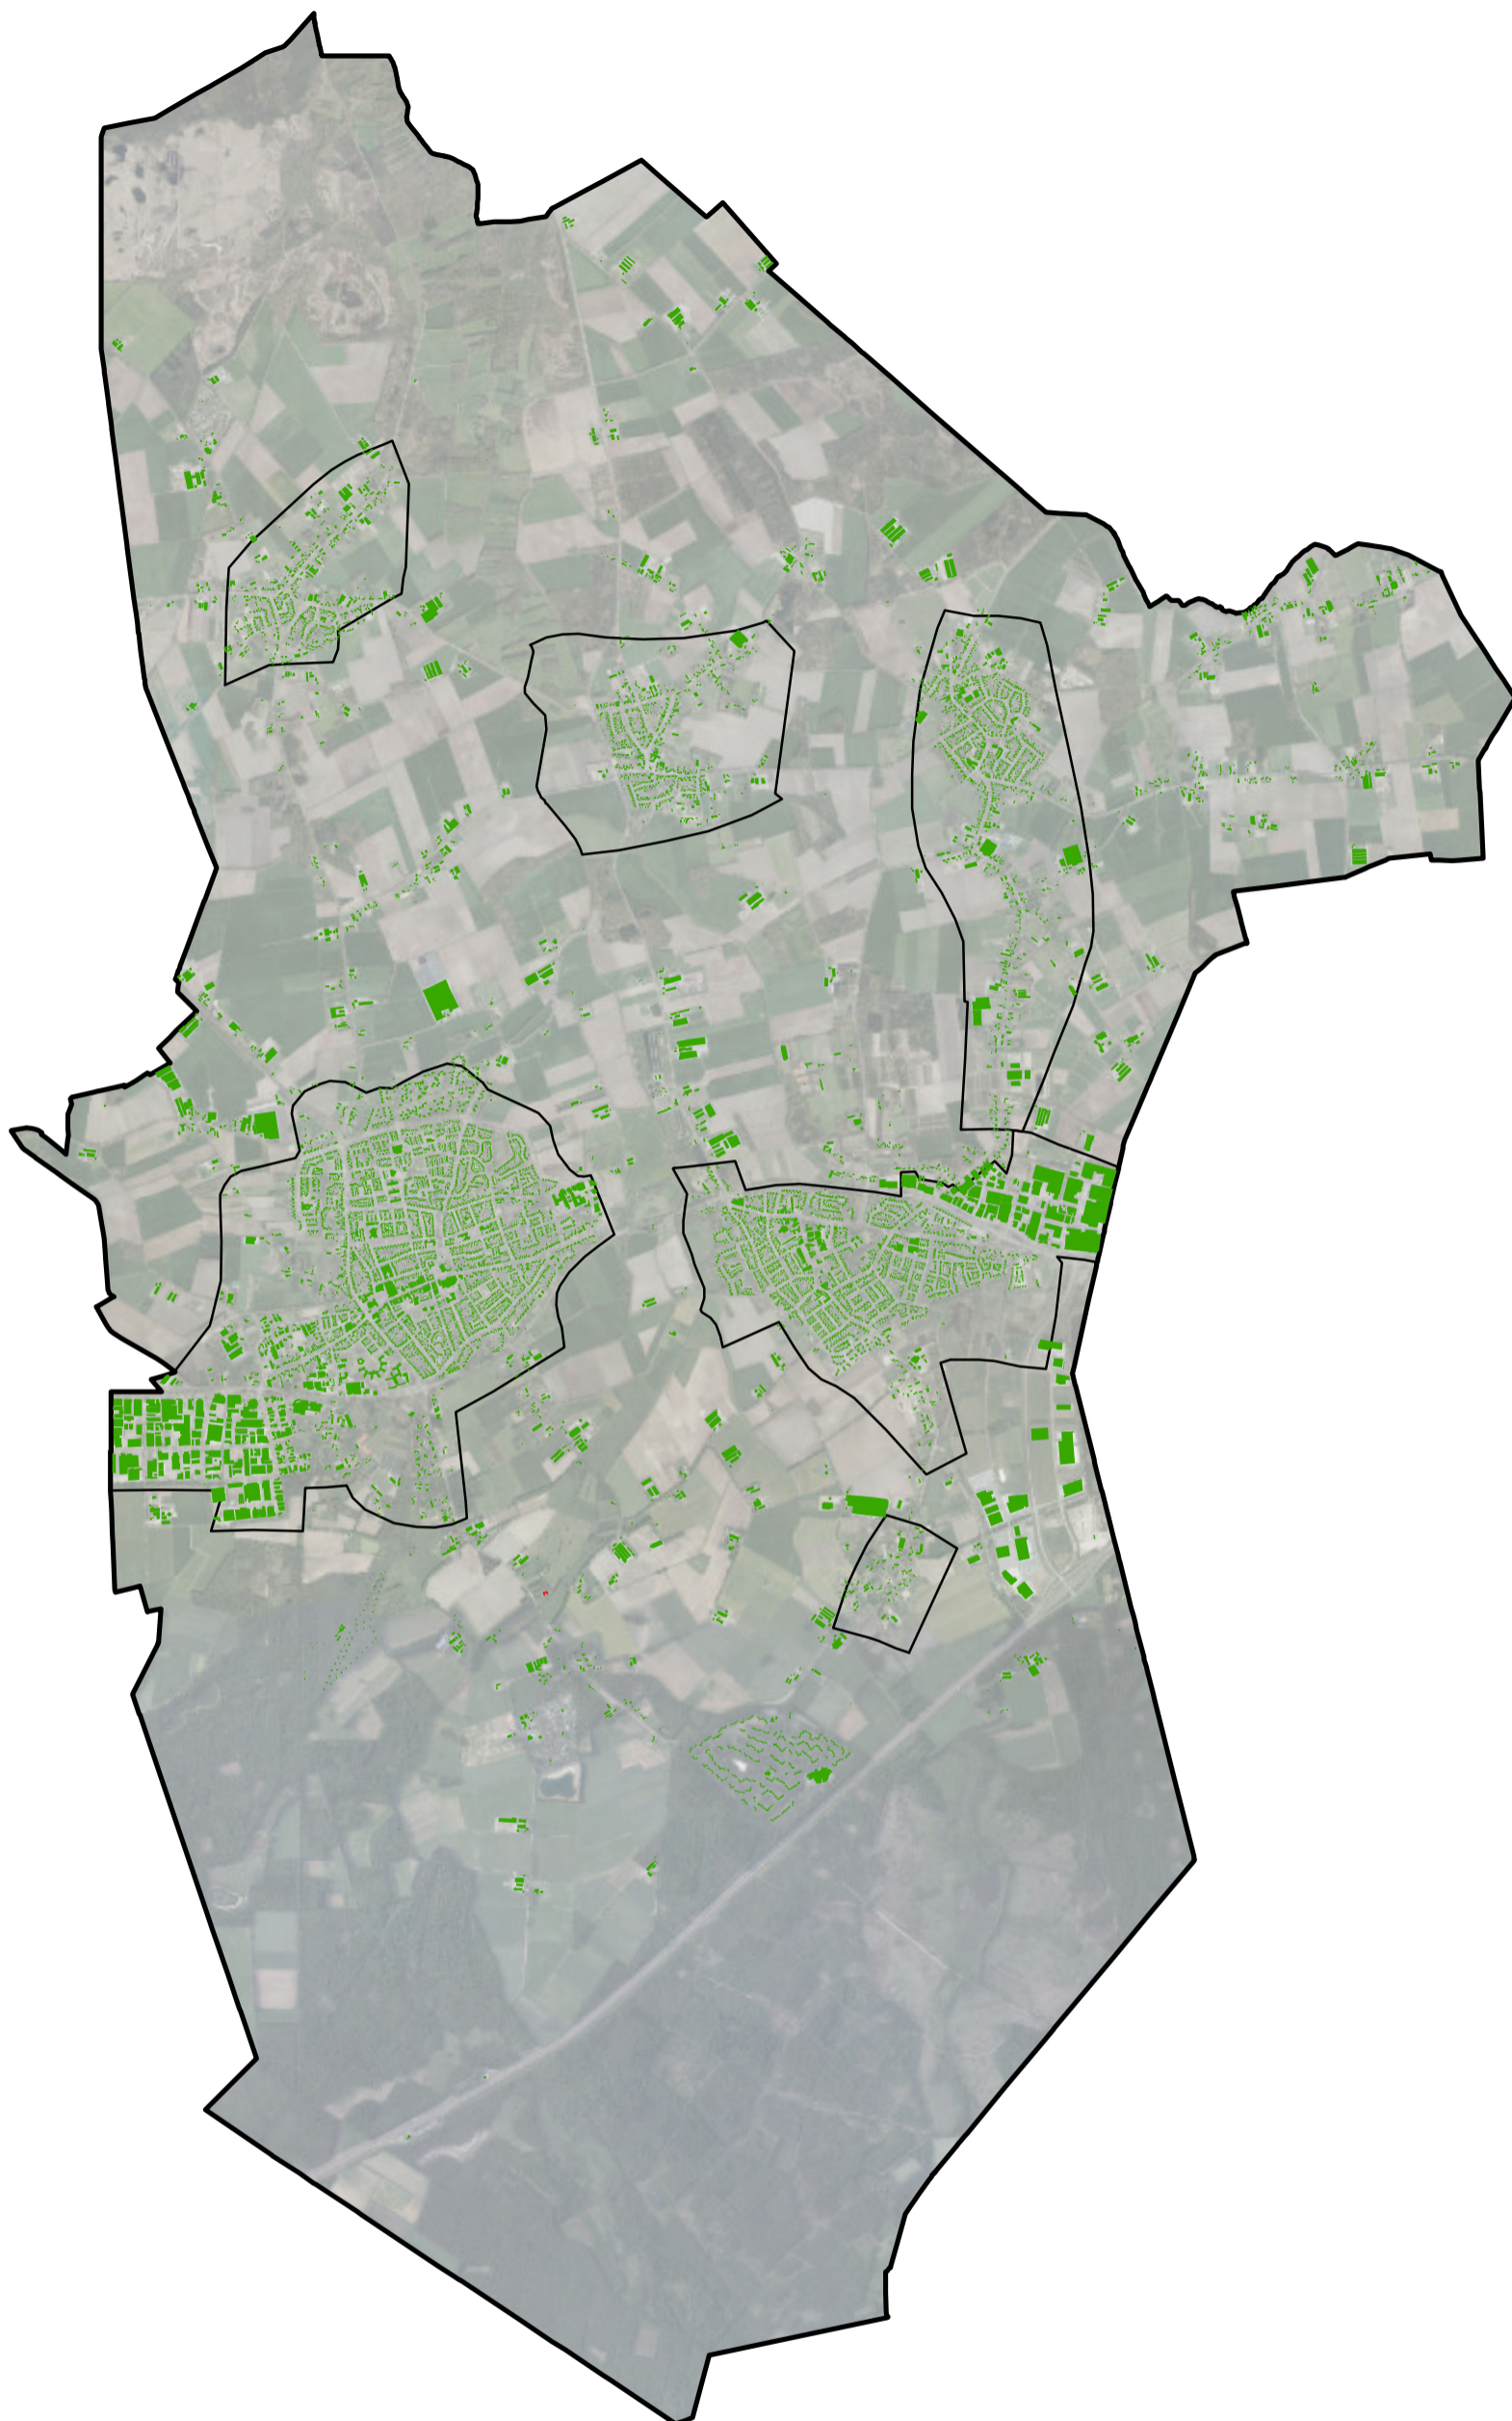
Panden met een houten paalfundering zijn - wanneer de grondwaterstand daalt - gevoelig voor paalrot.

Houten paalfunderingen zijn voornamelijk vóór 1950 toegepast en worden over het algemeen alleen gebruikt op klei- en veengronden.

Een pand op zandgrond wordt in deze analyse gekenmerkt als niet gevoelig voor funderingsschade als gevolg van paalrot.

Een pand op klei- of veengrond - met een bouwjaar van vóór 1950 - wordt als kwetsbaar voor funderingsschade als gevolg van paalrot gekenmerkt.

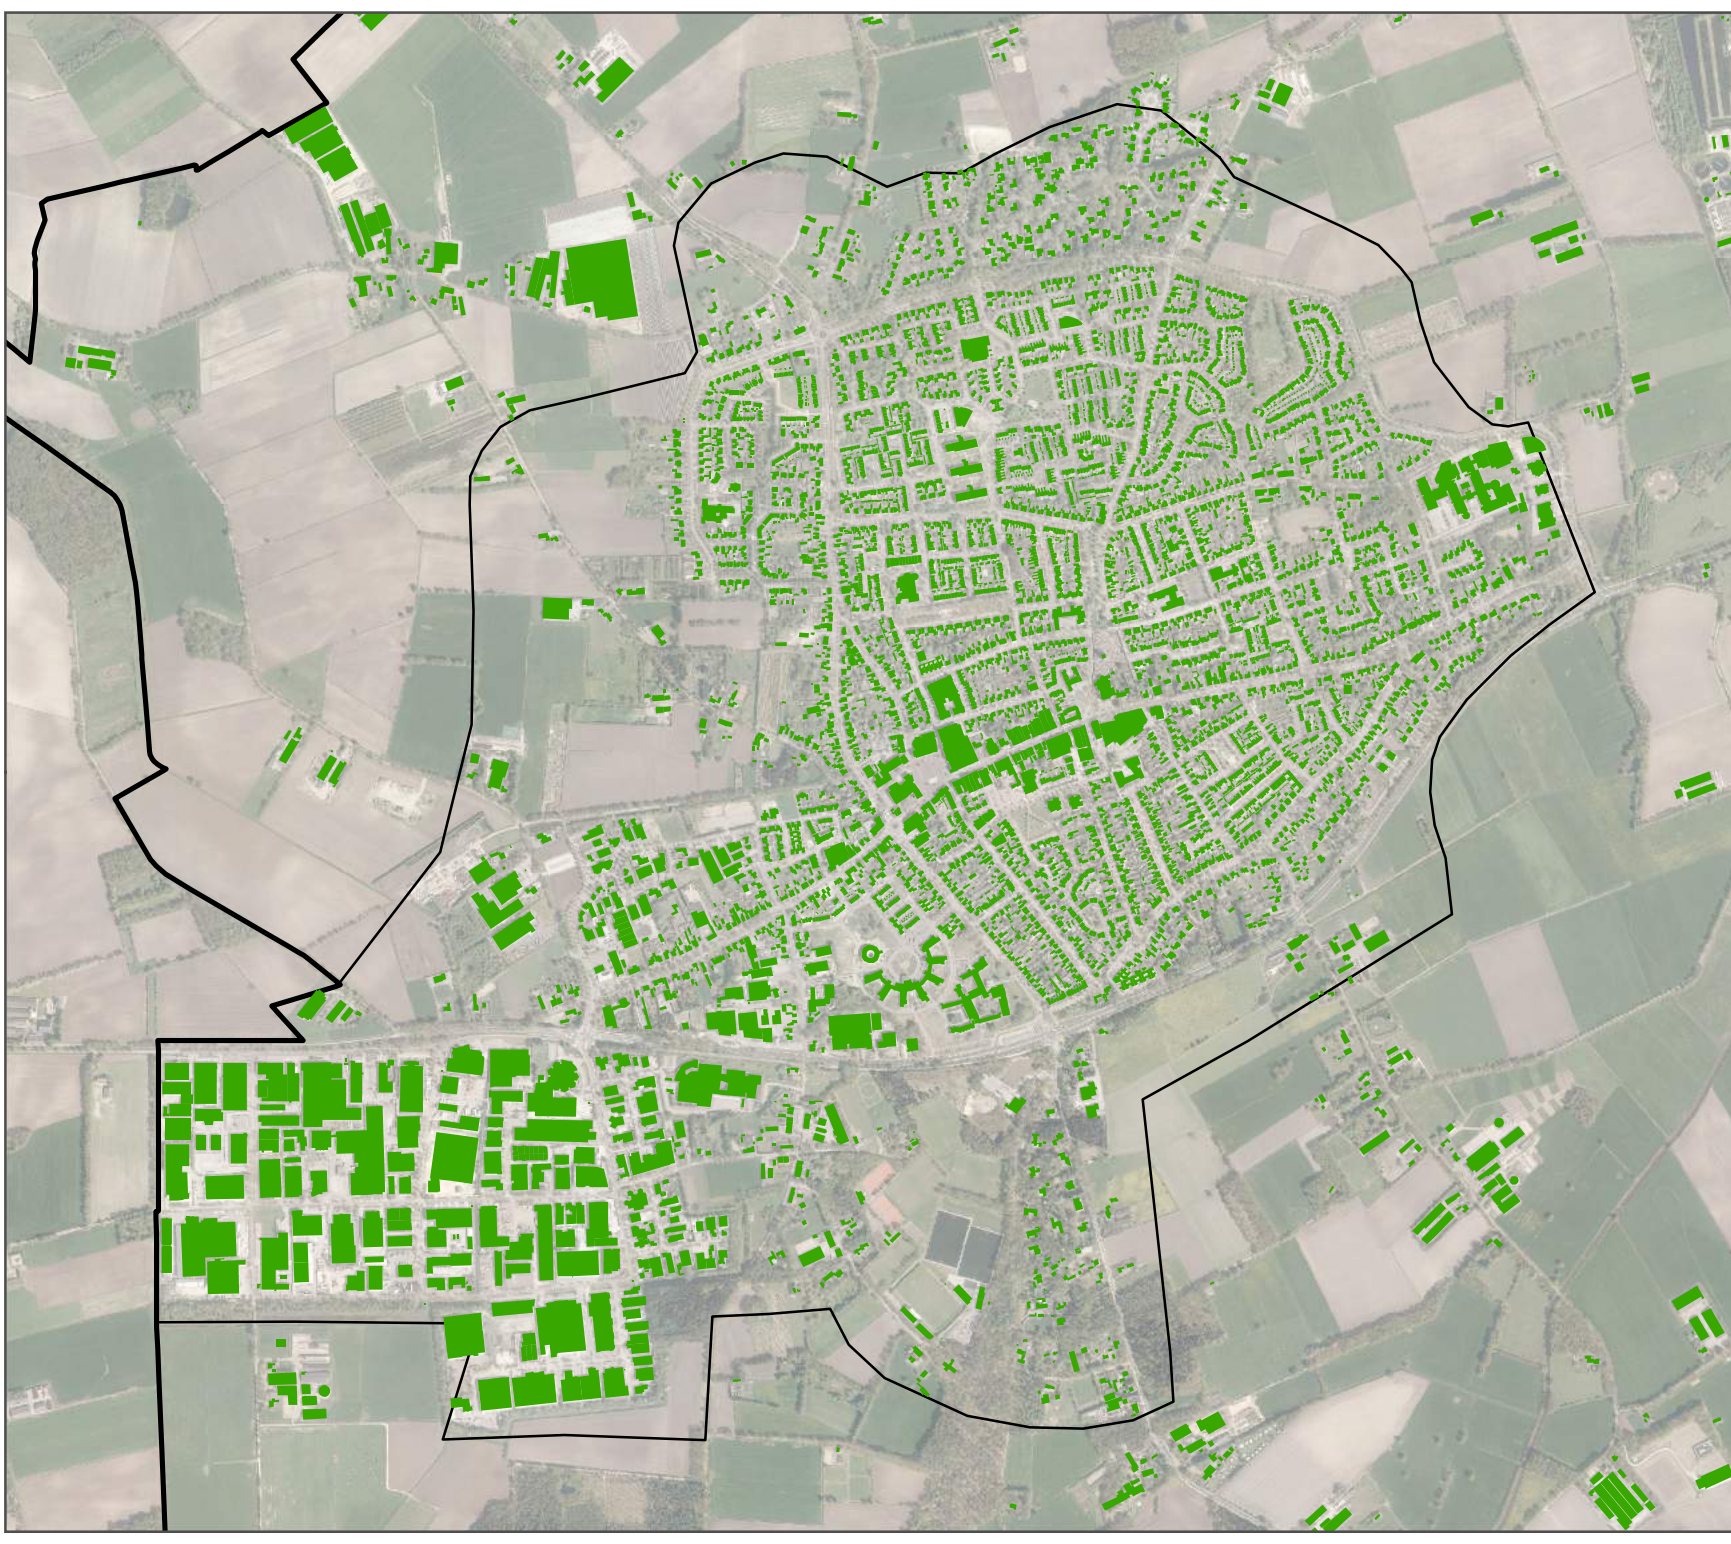
Kern:  
Bladel en industrieterrein De Sleutel

Kwetsbaarheid voor  
funderingsschade als gevolg van  
paalrot

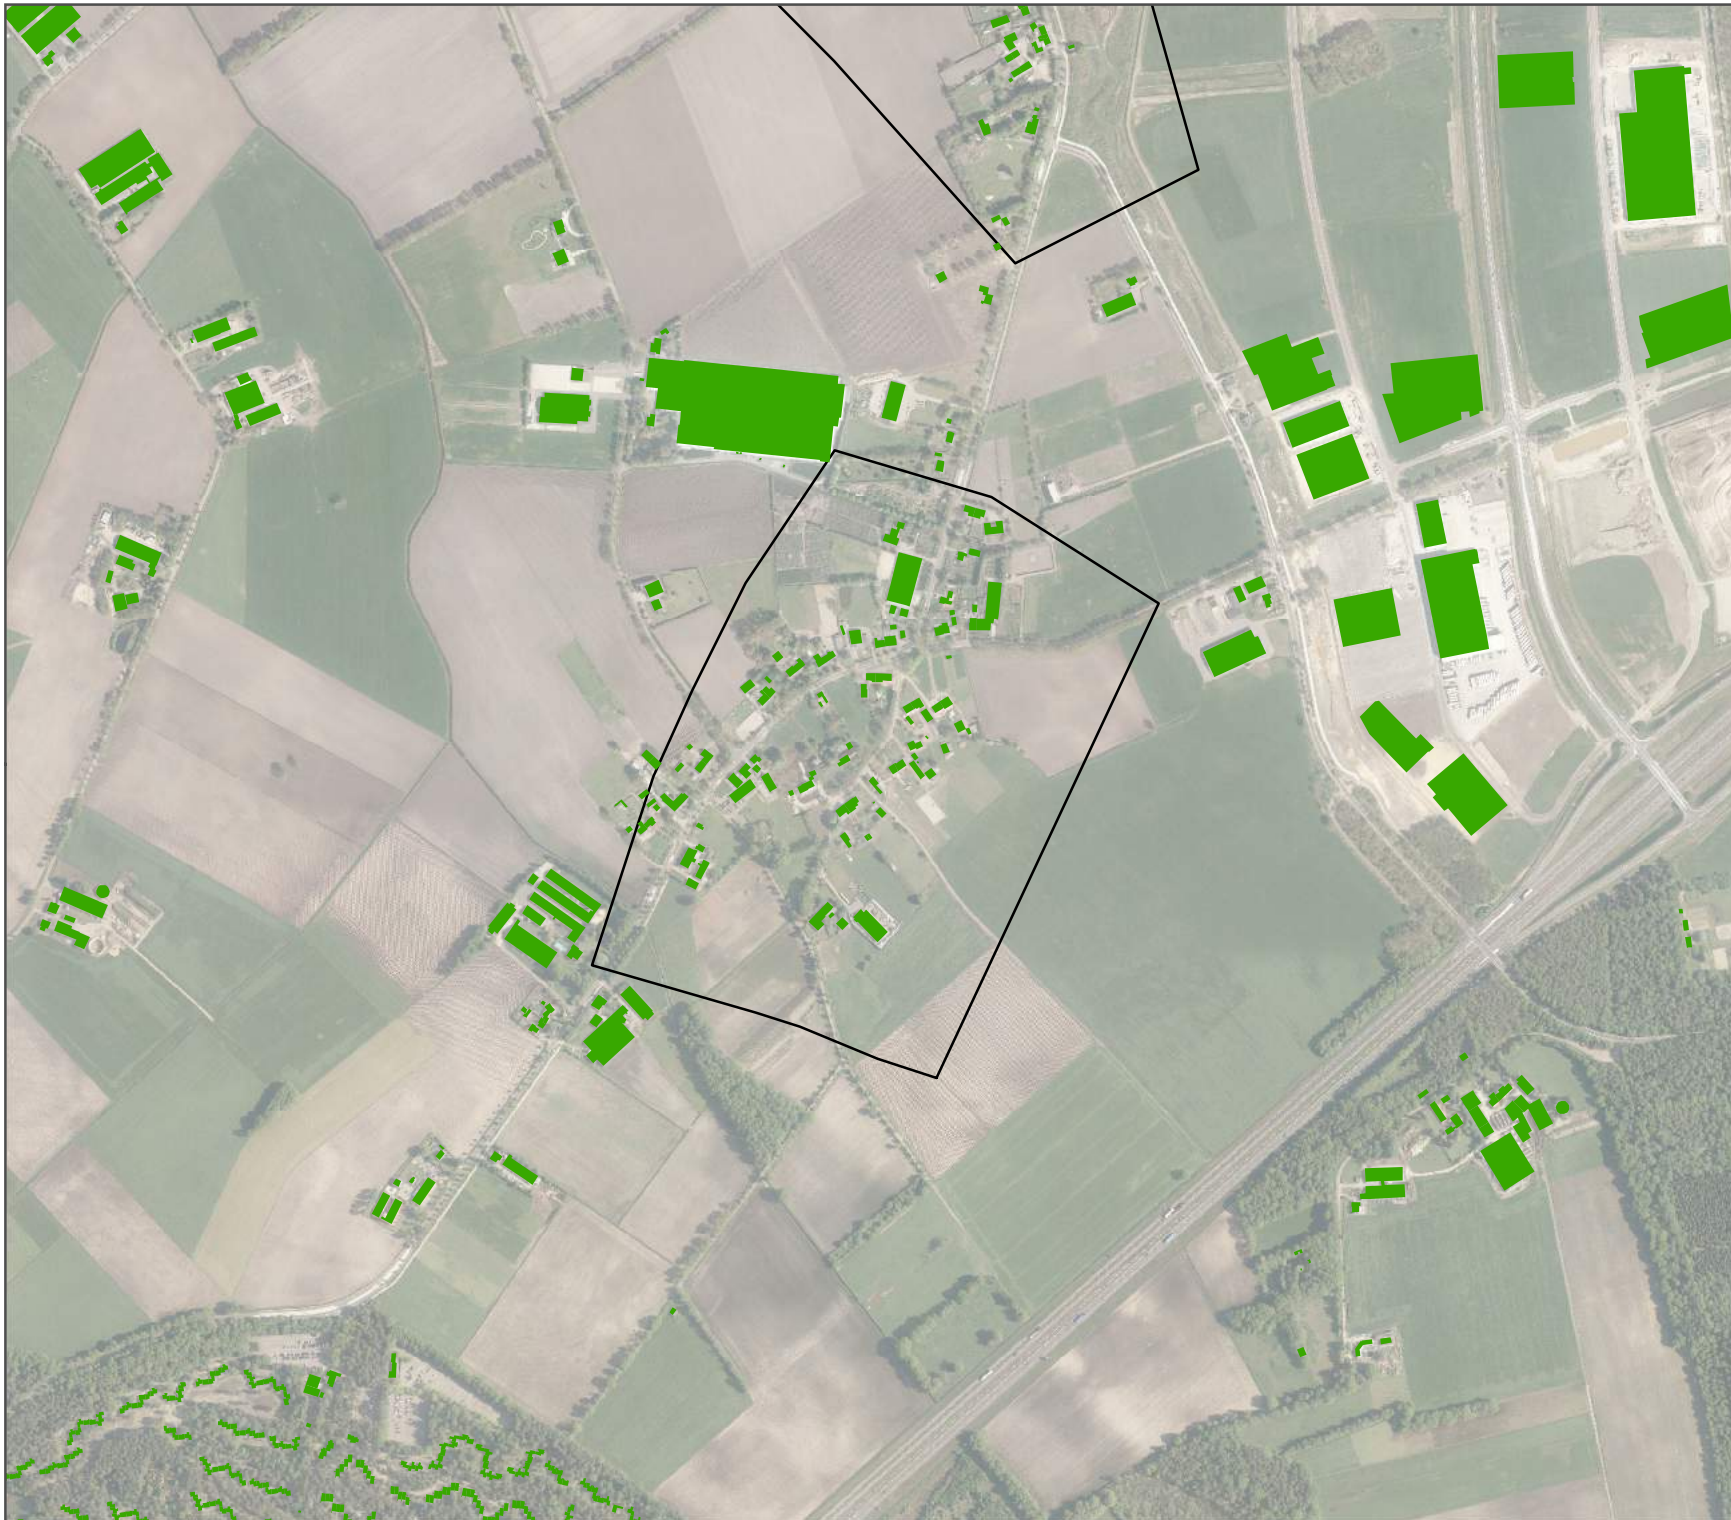
Kern:  
Dalem

Kwetsbaarheid voor funderingsschade als gevolg van paalrot

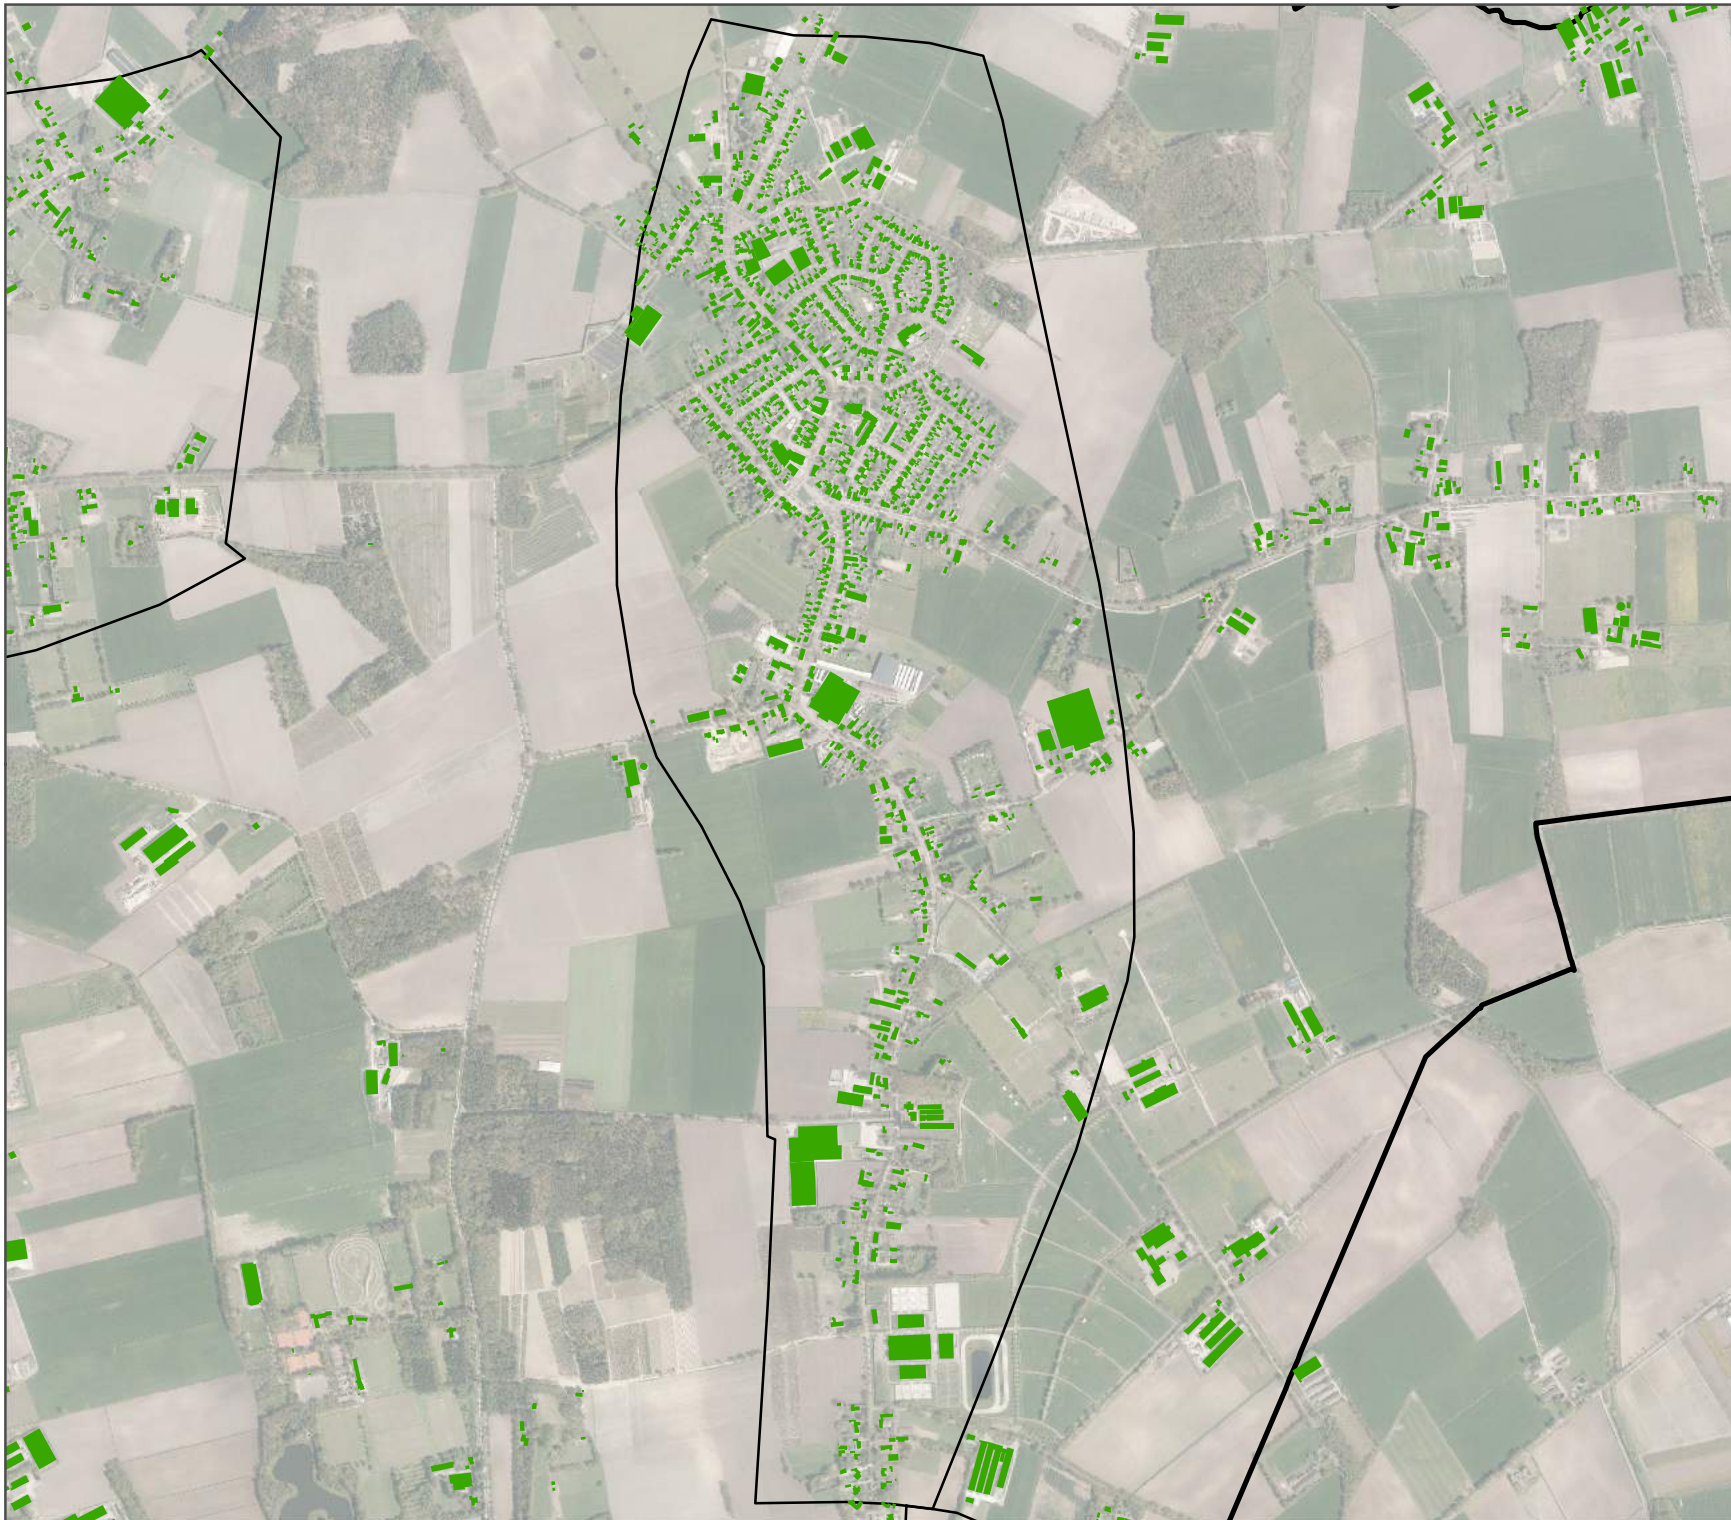
Kwetsbaarheid voor funderingsschade als gevolg van paalrot  
Kern: Hoogeloon
